REF.:	RESPUESTA A SOLICITUD
Asunto:	Remisión Diagnóstico Técnico DI-12932 Carrera 79 D No 6-15
Predios:	Sector Pío XII Localidad de Kennedy

DIAGNÓSTICO TÉCNICO – DI No.12932
SUBDIRECCIÓN DE ANÁLISIS DE RIESGOS Y EFECTOS DE CAMBIO CLIMÁTICO
GRUPO ASISTENCIA TÉCNICA
APOYO INSTITUCIONAL

DIRECCIÓN:	Carrera 79 D No 6-15	COORDENADAS AREA INSPECCIONADA	X: 91773,70 Y: 104308,30		
BARRIO/SECTOR CATASTRAL:	Pio XII	ÁREA DIRECTA AFECTADA:	10 M2		
UPZ:	46 – Castilla	POBLACIÓN ATENDIDA:	420		
LOCALIDAD:	8-Kennedy	FAMILIAS	0	ADULTOS	20
CHIP:	AAA0081FRSY	PREDIOS EVALUADOS	1		
AREA INSPECCIONADA	2340 M2	DOCUMENTO REMISORIO	CR-33306

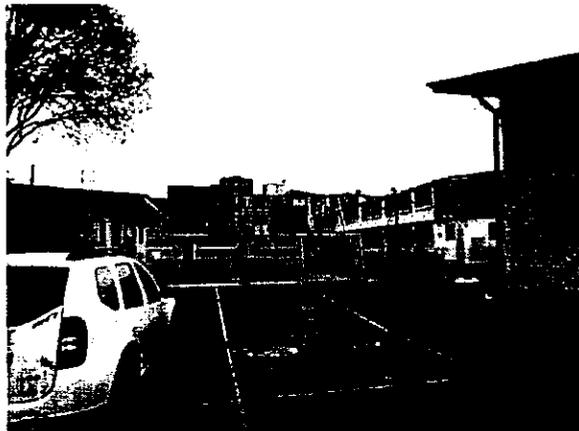
El predio corresponde al Colegio Isabel II conformado por estructuras de un nivel en su mayoría construidas desde hace más de 50 años (Ver Fotografía 1). Las estructuras más antiguas están conformadas por mampostería parcialmente confinada con cubiertas soportadas por cerchas metálicas que descansan sobre los muros perimetrales y por perfiles metálicos externos

Fotografía 1. Vista al interior de Colegio Isabel II del predio de Carrera 79 D No 6-15 en el Sector Pio XII de la Localidad de Kennedy

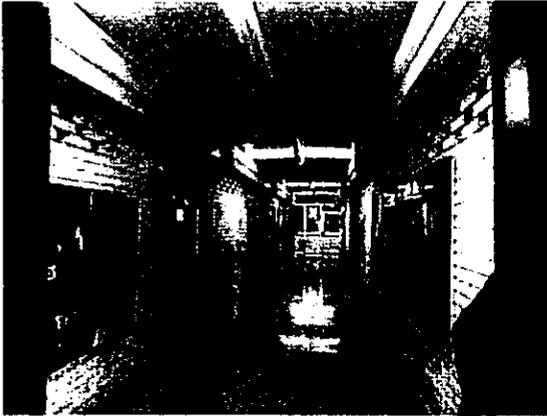
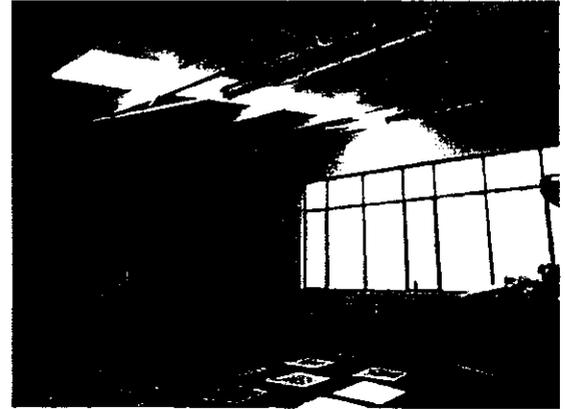
De acuerdo con la información suministrada por el señor Esteban Alarcón, rector del colegio y quien acompañó la visita, las cubiertas de las estructuras más antiguas fueron cambiadas hace aproximadamente 10 años. Actualmente corresponden a cubiertas tipo "sandwich" de polietileno expansivo entre láminas metálicas (Ver Fotografías 2 y 3).

Fotografías 2 y 3. Edificaciones más antiguas en el colegio Isabel II

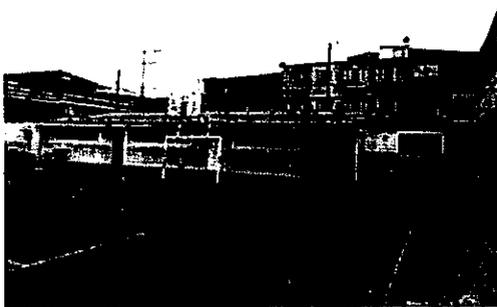
Las estructuras de los baños del costado occidental del colegio, corresponden a estructuras aporticadas construidas hace aproximadamente 30 años y hacia el costado posterior a estructuras prefabricadas de láminas en superboard con cubierta en teja de asbesto cemento soportadas por perfiles metálicos. En las estructuras prefabricadas, se evidencia que algunas de las láminas de cerramiento se encuentran rotas (Ver Fotografías 4 - 7)

Carencia en el mantenimiento rutinario en las estructuras prefabricadas

Fotografías 6 y 7. Estructuras prefabricadas al interior del colegio Isabel II en el Sector Pio XII de la Localidad de Kennedy

- A La Secretaría de Educación adelantar las acciones de inspección, mantenimiento y/o adecuación, (en caso de requerirse), de las instalaciones del colegio, garantizando el óptimo estado de conservación y funcionalidad de sus estructuras durante su vida útil.
- A la Alcaldía Local de Kennedy, desde su competencia, adelantar las acciones administrativas tendientes al seguimiento de las recomendaciones impartidas mediante este informe con el objeto de proteger la integridad física de los habitantes vecinos y transeúntes del sector.
