ALTOS DE LA ESTANCIA

CIUDAD BOLÍVAR

CONOCIMIENTO DEL RIESGO – Uso y ocupación del territorio

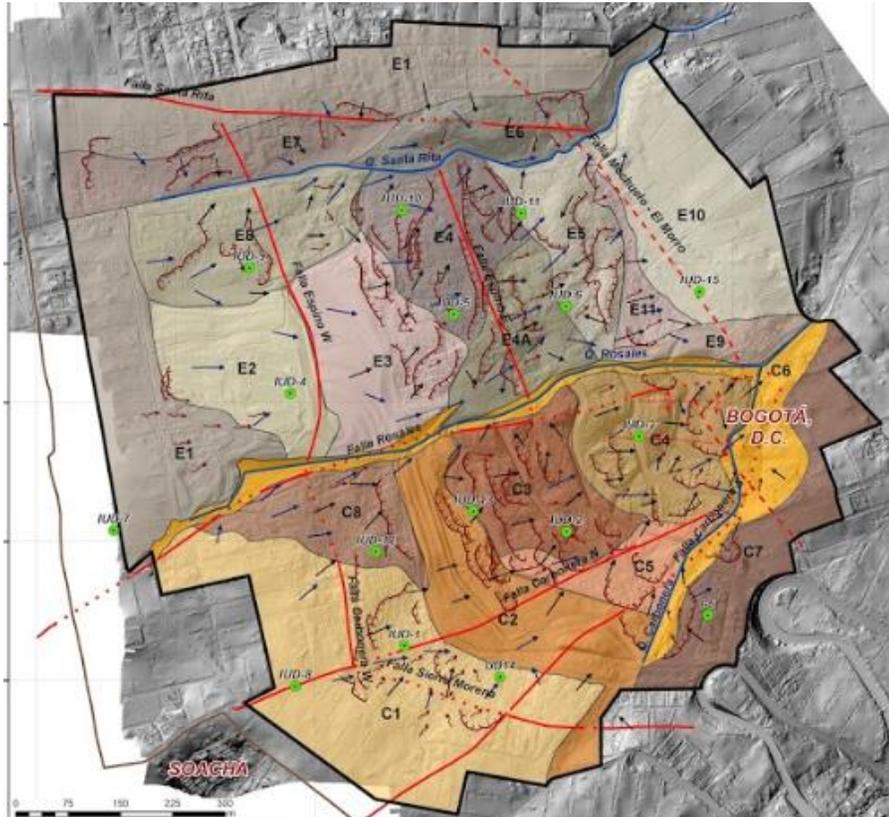
TOPOGRÁFICO Y GEOTÉCNICO

Se realizó instalación de 17 inclinómetros, 65 mojones de control superficial y 25 puntos de control estructural (viga y muro pantalla) dentro del polígono de alta complejidad.

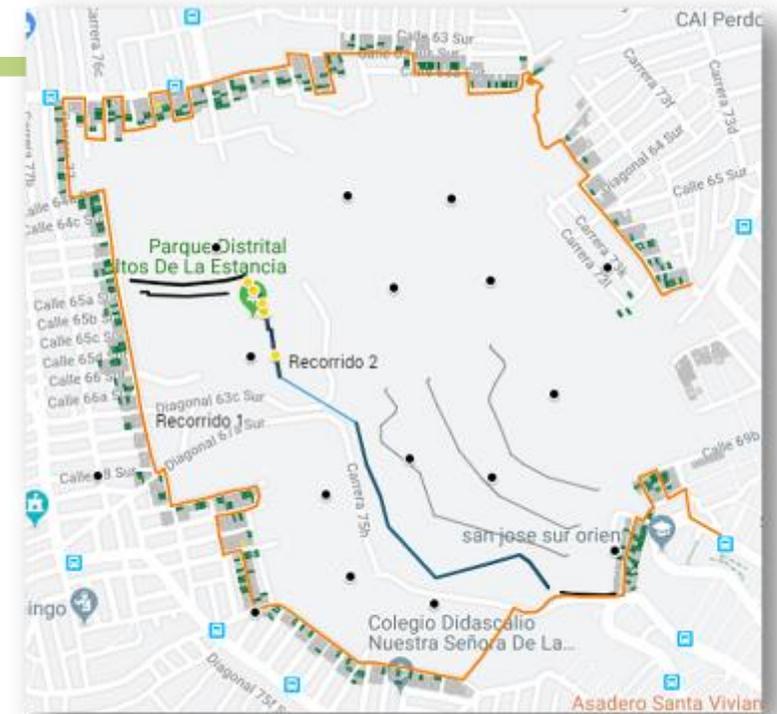
ESTRUCTURAL

El cuerpo de los movimientos detectados presenta grietas y escarpes secundarios, que son especialmente notables en el sector de La Carbonera; En este punto, se reconoce sectores con movimiento activos, esta zona se evidencia una alta concentración de humedad principal factor contribuyente en la activación de estos procesos de inestabilidad.

No se evidencia afectación las viviendas inspeccionadas.
No se evidencia movimientos para los sistemas de contención construidos dentro del polígono, según la inspección visual realizada.
