**DIAGNÓSTICO TÉCNICO DI-6104**  
**SUBDIRECCIÓN DE EMERGENCIA**  
**EVENTO SIRE No. 450983 - EMERGENCIA SIRE No. 3381**  
**NIVEL EMERGENCIA III**

**1. DATOS GENERALES DEL EVENTO**

**2. TIPO DE EVENTO**

INUNDACIÓN ☒

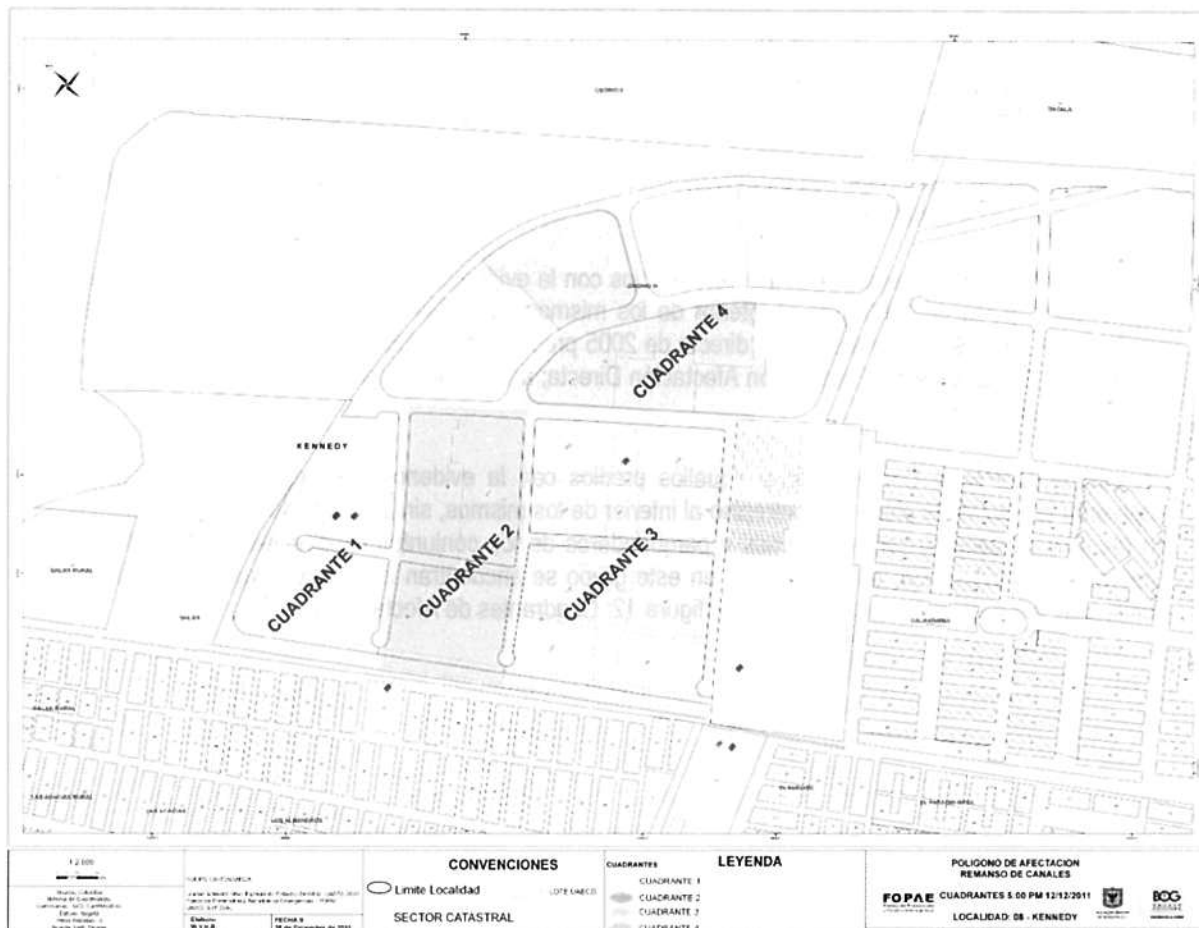
Figura 12. Localización y delimitación de los Cuadrantes de afectación por reflujo en el sector de Tierrabuena de la localidad de Kennedy

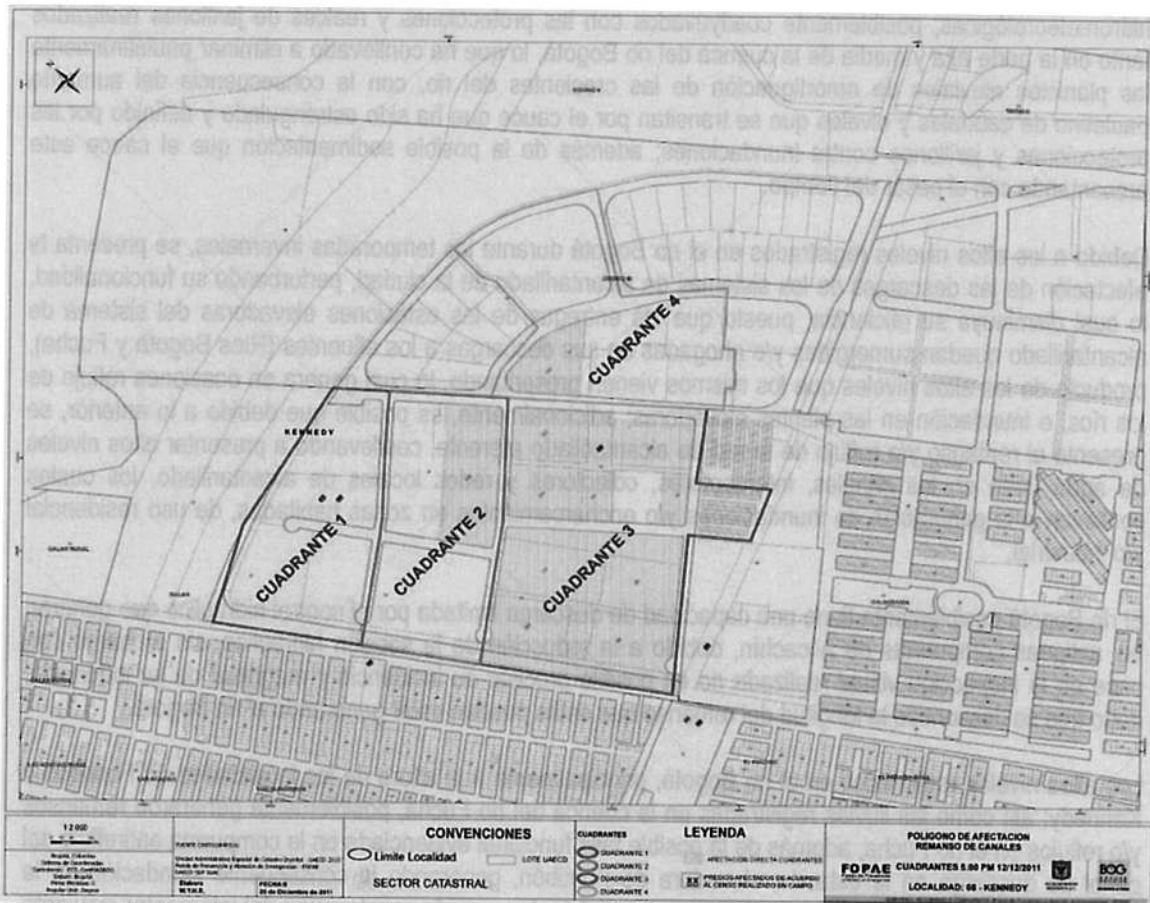
Figura 13. Delimitación de los Cuadrantes de afectación por reflujo y Predios con Afectación Directa en el sector de Tierrabuena localidad de Kennedy

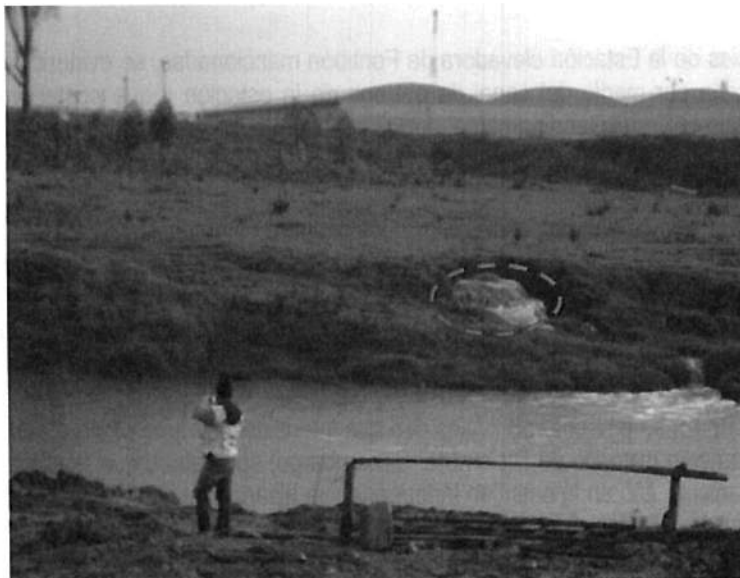
**Foto 1.** El interceptor Alsacia presurizado y descargando directamente al Canal Cundinamarca.

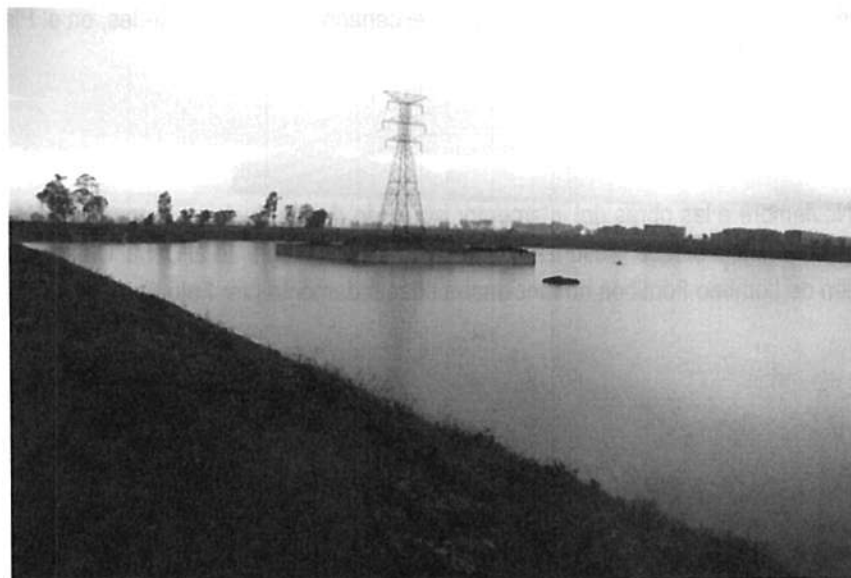
El pondaje la Magdalena se encontraba con una lámina de agua superior a la altura del vertedero de descarga. Se presume que durante la construcción de la cámara norte del box coulvert que atraviesa el canal Cundinamarca se rompió el tambre que evitaba el paso de agua del canal Cundinamarca hacia el interceptor ocasionando el llenado del pondaje, (ver Foto 2 y 3).

**Foto 2.** Pondaje la Magdalena con lámina de agua

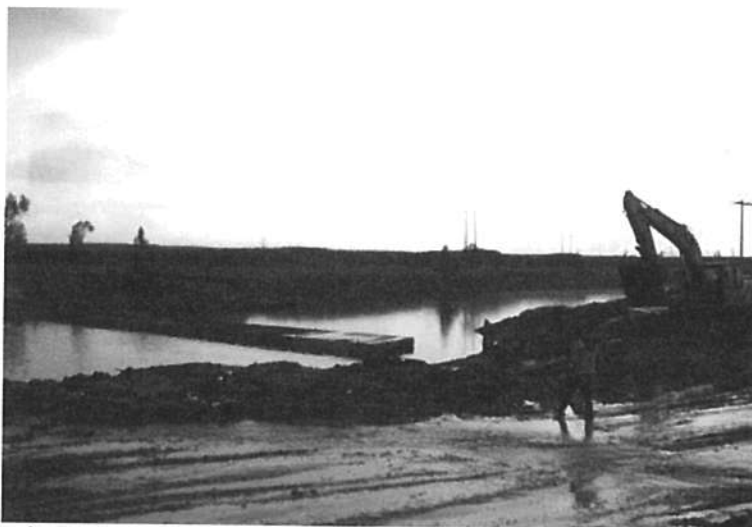
**Foto 3.** Construcción de la cámara norte del box coulvert que atraviesa el canal Cundinamarca.

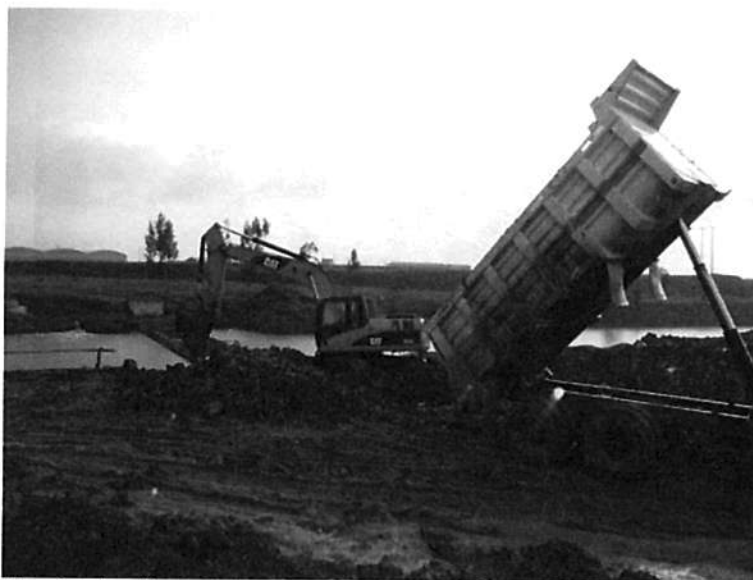
En el costado norte del Canal Cundinamarca había maquinaria haciendo actividades de movimiento de tierra, presumiblemente por la construcción de la cámara norte del box coulvert del Interceptor Izquierdo del Río Fucha, el cual atraviesa el canal Cundinamarca hacia el Pondaje, (ver Foto No. 4).

**Foto 4.** Construcción de la cámara norte del box coulvert que atraviesa el canal Cundinamarca.

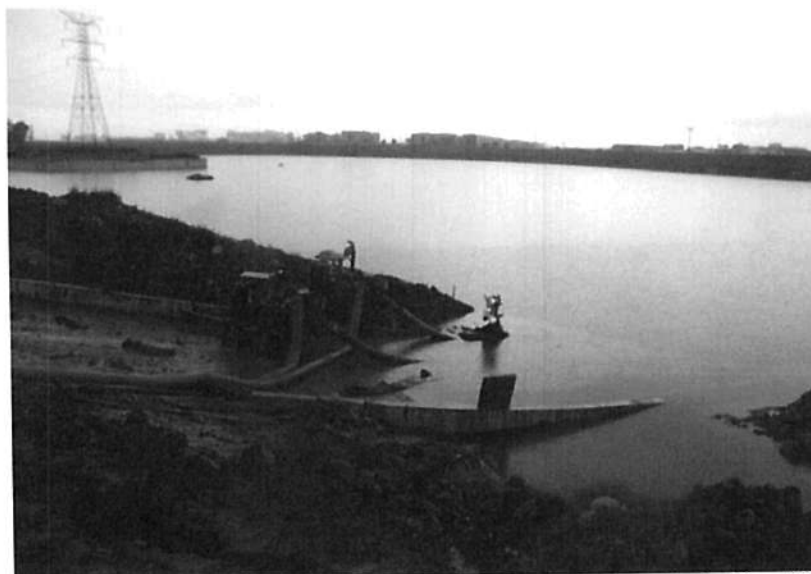
En la rampa de acceso vehicular para mantenimiento del Pondaje La Magdalena se encontraban varias estaciones móviles de bombeo evacuando el agua del pondaje hacia el Canal Cundinamarca, (ver Foto 5).

**Foto 5.** Estaciones móviles de bombeo evacuando el agua del pondaje La Magdalena hacia el Canal Cundinamarca

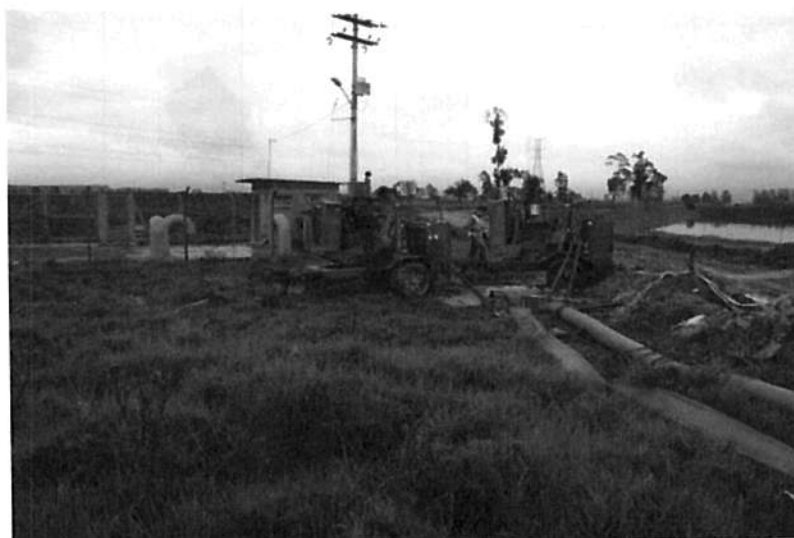
En la cámara de ventilación del túnel de evacuación del pondaje estaban instaladas bombas para evacuación de aguas del túnel hacia el Canal Cundinamarca, (ver Foto 6).

**Foto 6.** Bombas para evacuación de aguas del túnel hacia el Canal Cundinamarca.

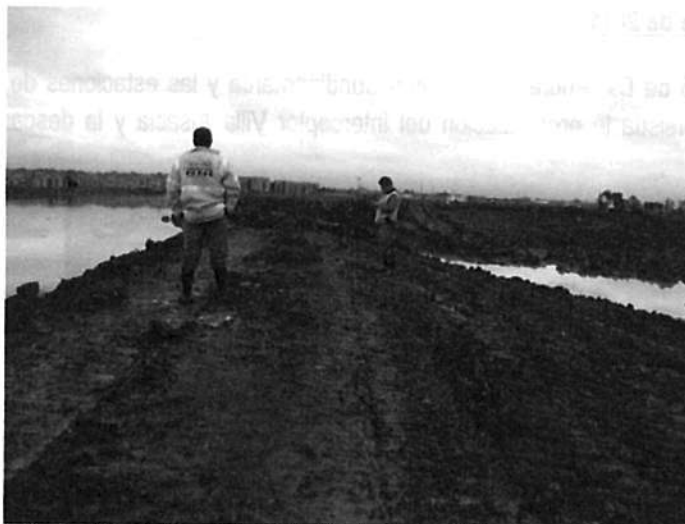
**Foto 7.** Reconformación provisional de un sector del jarillon izquierdo del río Fucha, situación de desbordamiento del río.

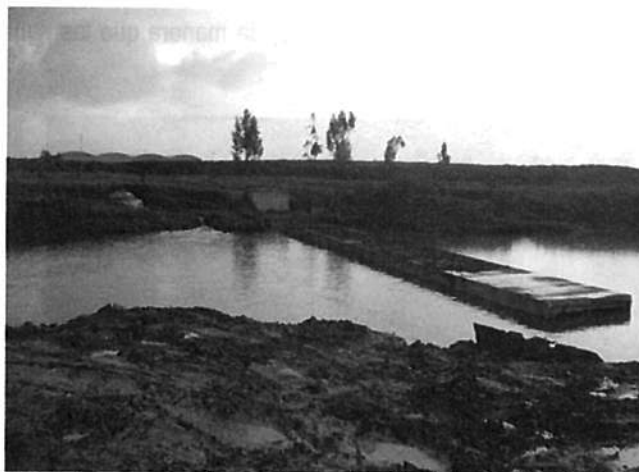
Como consecuencia de los eventos anteriormente descritos, el Canal Cundinamarca recibió aportes de agua residuales del río Fucha que aumentaron considerablemente su nivel. Ver foto 8.

**Foto 8.** Canal Cundinamarca con altos niveles, construcción del box coulvert y descarga Villa Alsacia

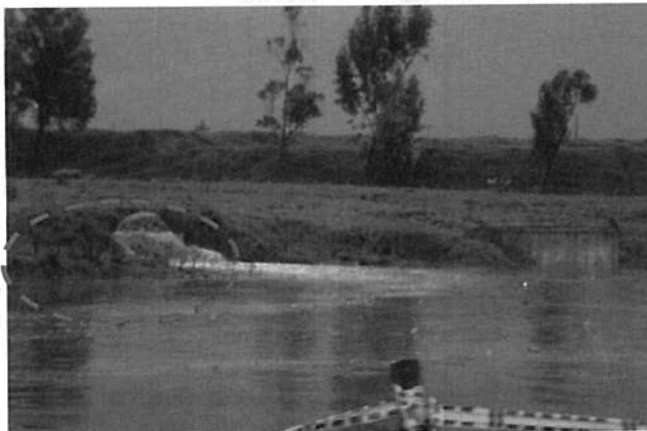
En el recorrido realizado el 05 de Diciembre por el canal Cundinamarca y las estaciones de bombeo Gibraltar y Fontibón, se encontró que persistía la presurización del interceptor Villa Alsacia y la descarga directa al Canal Cundinamarca (Ver foto 9).

Foto 9. Descarga del colector Villa Alsacia al Canal Cundinamarca.

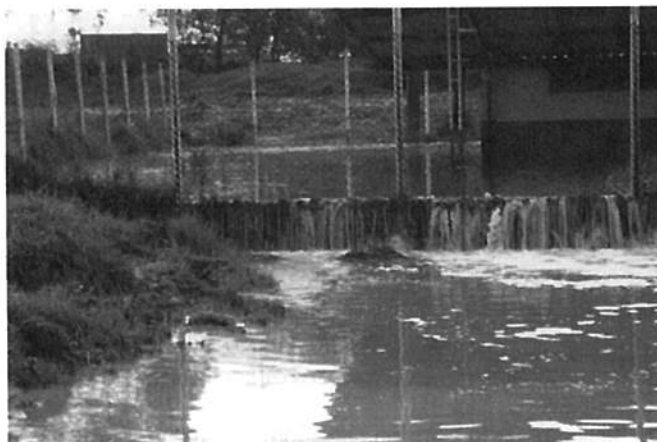
La estación de bombeo Fontibón estaba completamente inundada, de manera que las aguas desbordaban por el cerramiento hacia el Canal Cundinamarca (ver foto 10).

Foto 10. Estación elevadora Fontibón Inundada

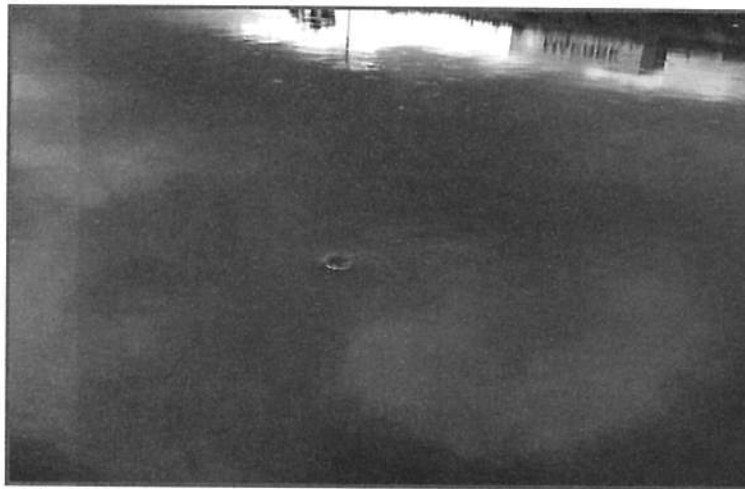
**Foto 11.** Vórtice que evidencia el ingreso del agua del río Fucha hacia la estación de bombeo Fontibón.

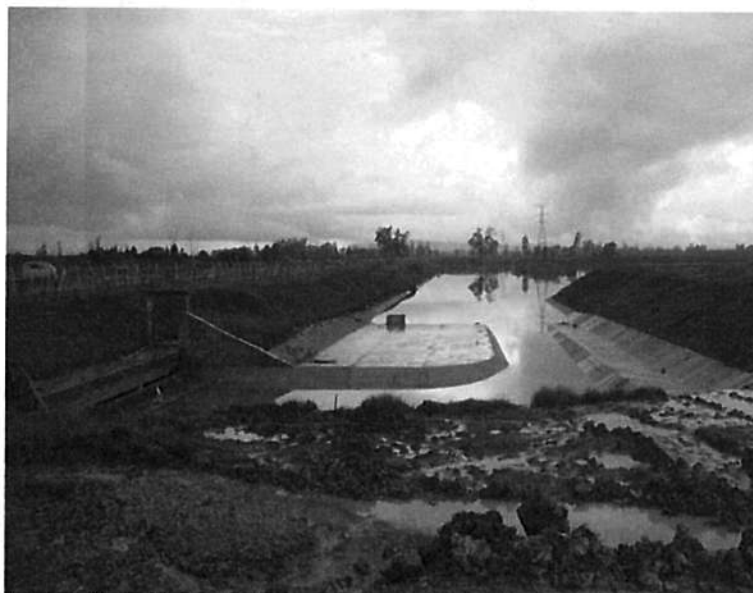
El nivel del pondaje La Magdalena había disminuido producto del bombeo hacia el canal Cundinamarca (ver foto 12), para el momento de la visita no se evidenciaba bombeo.

**Foto 12.** Pondaje la Magdalena. Niveles inferiores a los vistos el 24 de noviembre producto del bombeo realizado al canal Cundinamarca

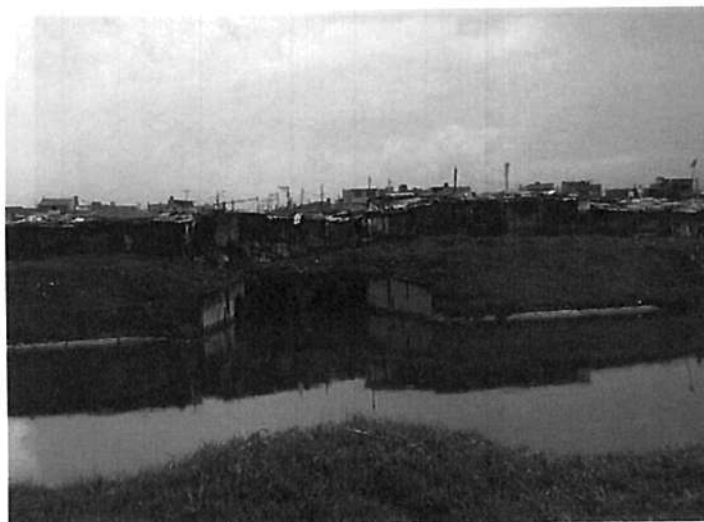
**Foto 13.** Niveles en el canal Cundinamarca 22 de noviembre. Grupo Gestión Local

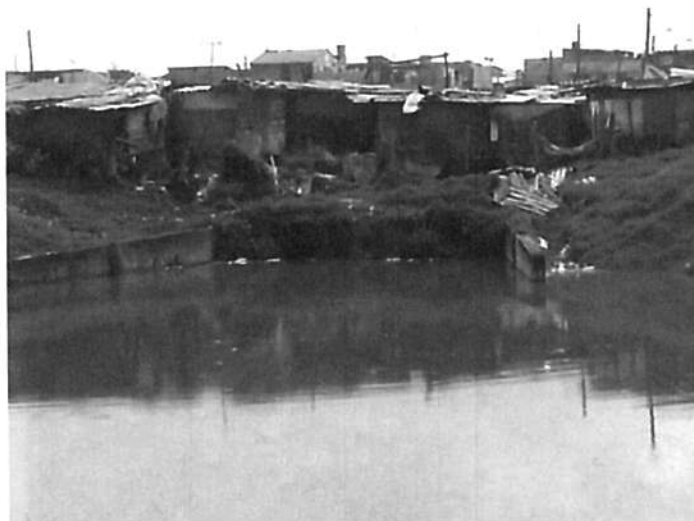
**Foto 14.** Niveles en el canal Cundinamarca. 6 de diciembre.

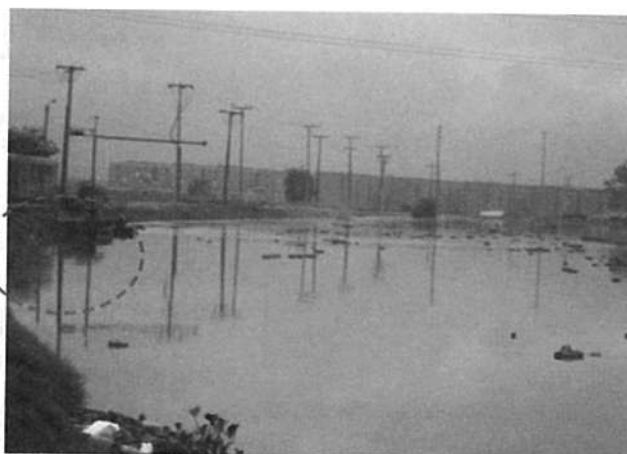
**Foto 15.** Río Bogotá a la altura de la descarga de la estación elevadora Gibraltar.

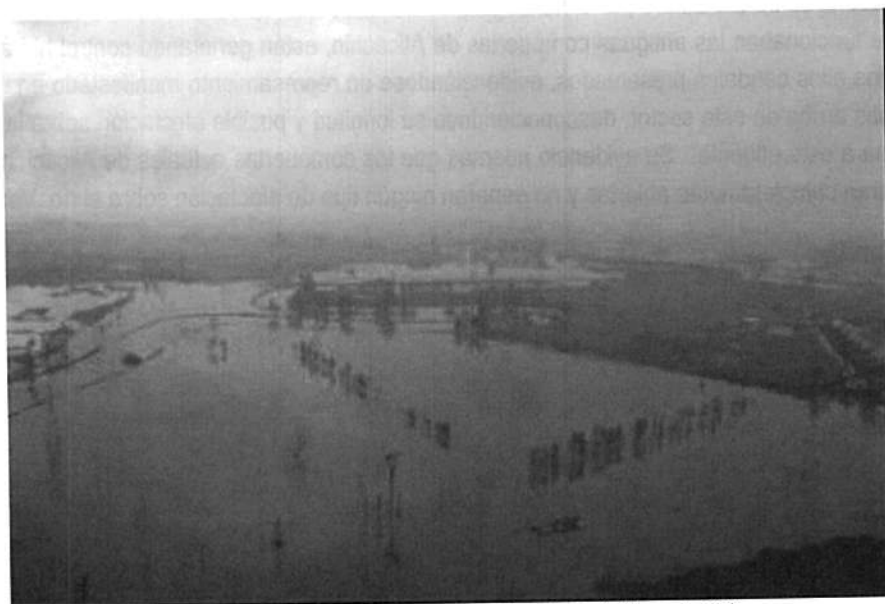
- Los caudales por el río Bogotá habían superado la capacidad del cauce ocasionando desbordamientos en los sectores de Chía, Suba y el humedal Jaboque.

Foto 17. Desbordamiento del río Bogotá en inmediaciones de Chía

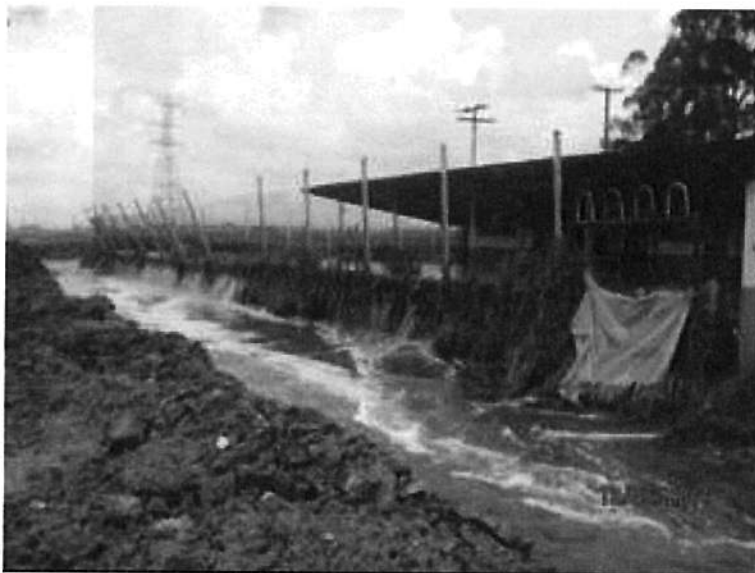
- Continuaba la inundación de la estación y el vertimiento de aguas del río Fucha y del interceptor Villa Alsacia hacia el Canal Cundinamarca. Ver fotos 18 y 19.

**Foto 18.** Inundación de la estación elevadora Fontibón y vertimiento al canal Cundinamarca a través del cerramiento

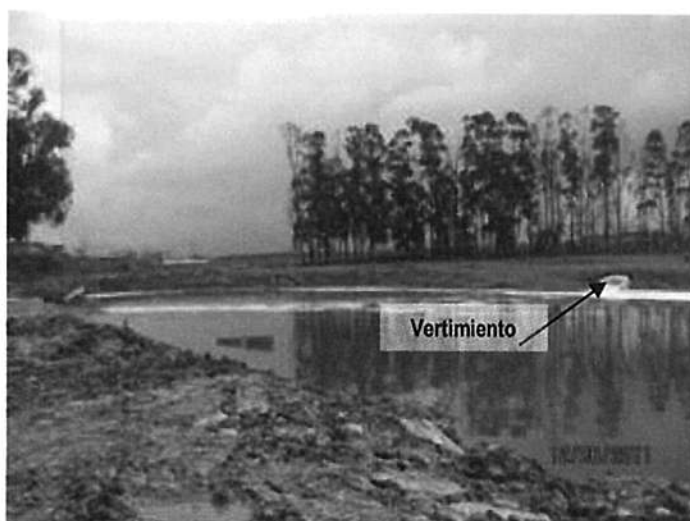
**Foto 19.** Vertimiento de aguas residuales desde el interceptor Villa Alsacia al Canal Cundinamarca

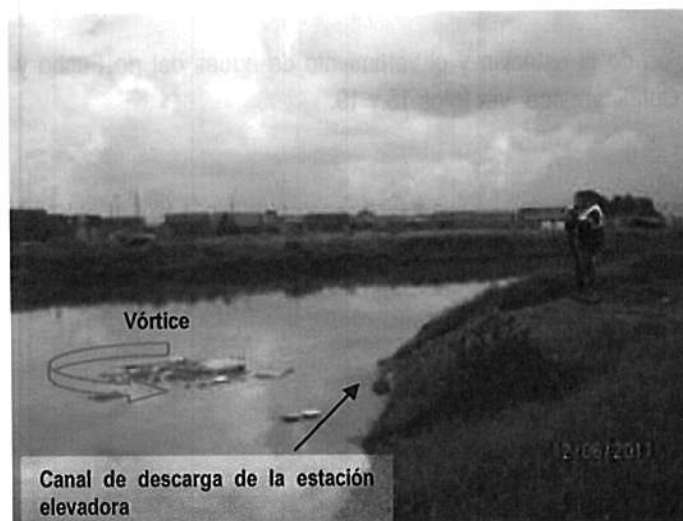
- De igual manera se continuaba presentando un vórtice que evidenciaba el ingreso de agua del río Fucha hacia la estación de bombeo a través del canal de descarga (ver foto 20).

**Foto 20.** Vórtice de succión del agua desde el río Fucha a través del canal de descarga de la estación elevadora Fontibón

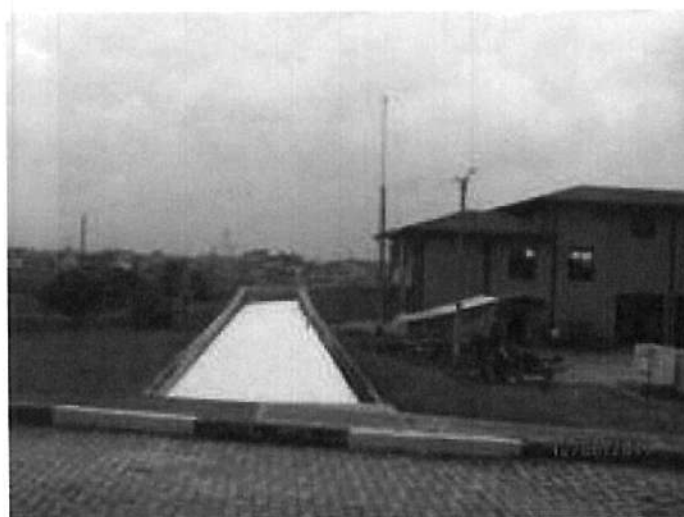
- La estación Gibraltar continuaba operando alternadamente entre dos y tres tornillos y su descarga estaba ahogada, con lo cual se redujo considerablemente su capacidad de bombeo.
- En la descarga de la estación Gibraltar había espuma que evidenciaba que el Canal Cundinamarca estaba con alta carga de agua residual, ver fotos 21 y 22.

**Foto 21.** Espuma característica de agua residual en el canal de descarga de la estación elevadora Gibraltar

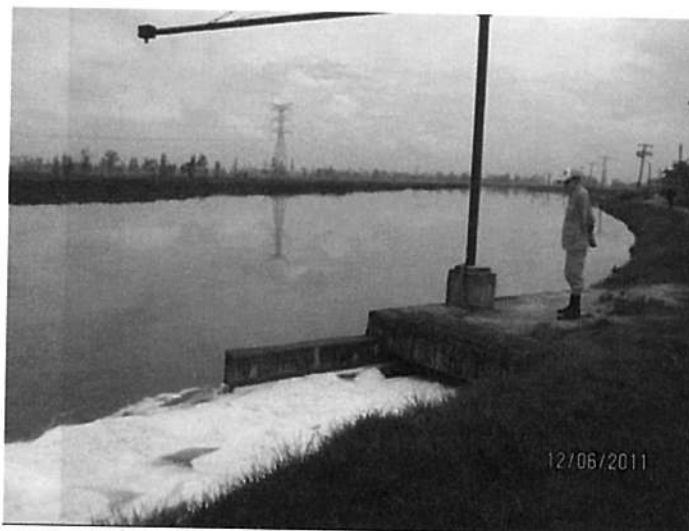
**Foto 22.** Espuma característica de agua residual en el canal de descarga de la estación elevadora Gibraltar

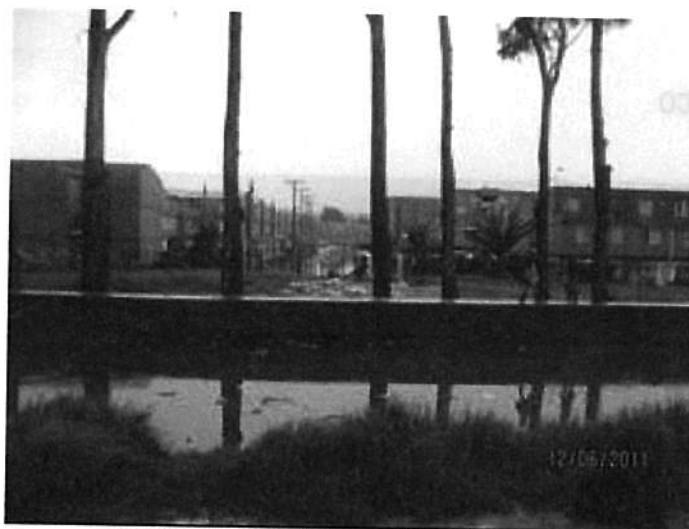
- A las 9 a.m. en la Carrera 97F con Cl 38 sur, se evidenciaba un encharcamiento con lámina de agua del orden de 10 cm, producto de refluo en los colectores. Ver foto 23. Adicionalmente, se observa insuficiente borde libre en el Canal Cundinamarca en el sector de palmitas y la tubería de entrega totalmente sumergida, Ver Foto 24.

**Foto 23.** Encharcamiento por refluo en la carrera 97 F

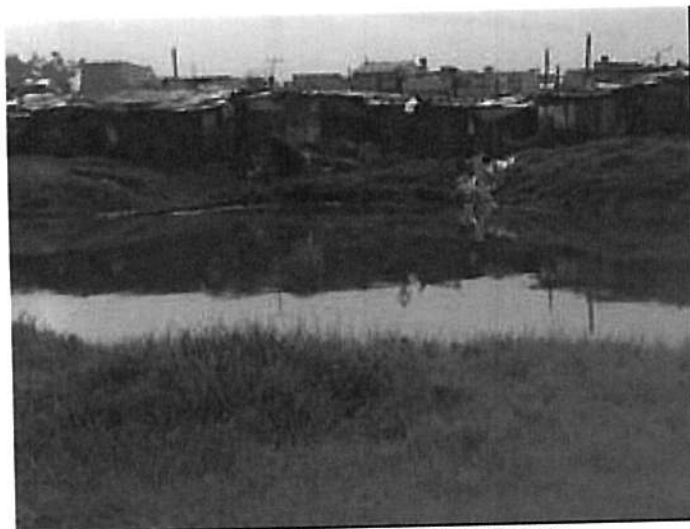
Foto 24. Borde libre del Canal Cundinamarca

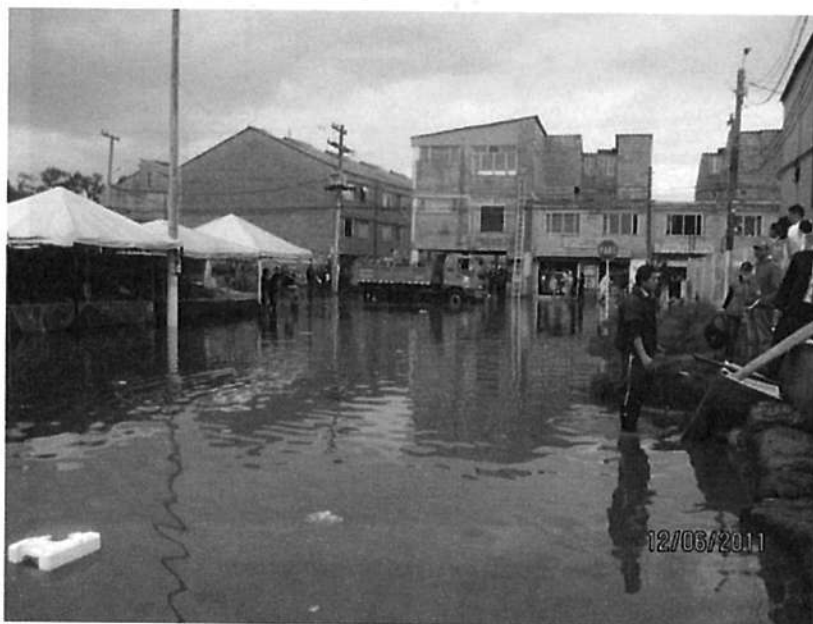
**Foto 26.** Afectación inundación viviendas por reflujos del canal Cundinamarca y afluentes en Kennedy

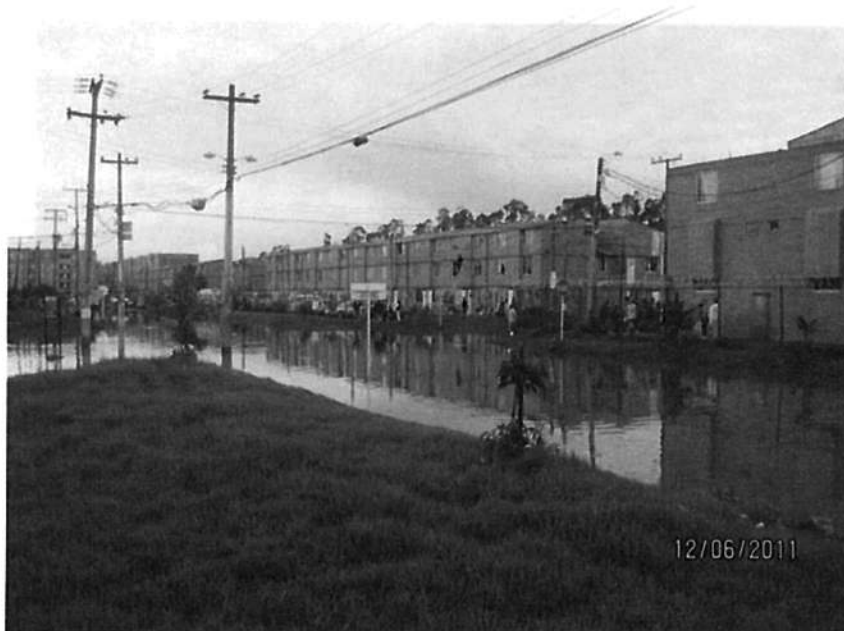
**Foto 27.** Afectación inundación viviendas por reflujos de canal Cundinamarca y afluentes en Kennedy

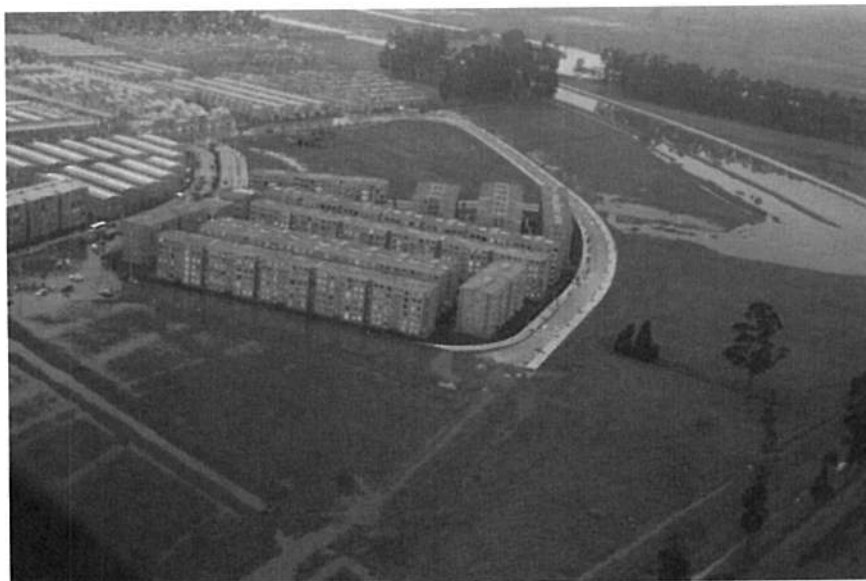
**Foto 28.** Zona afectada por la inundación en Kennedy

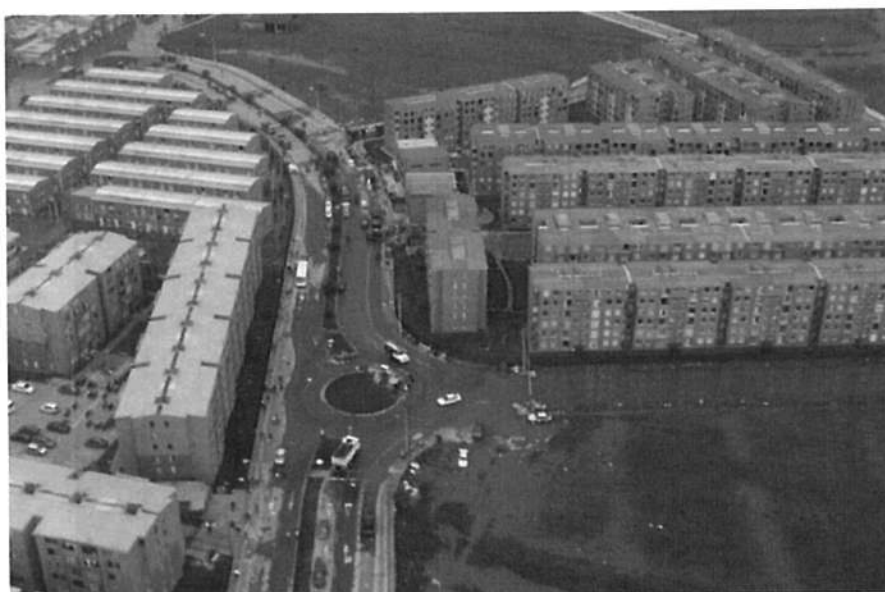
**Foto 29.** Zona afectada por la inundación en Kennedy

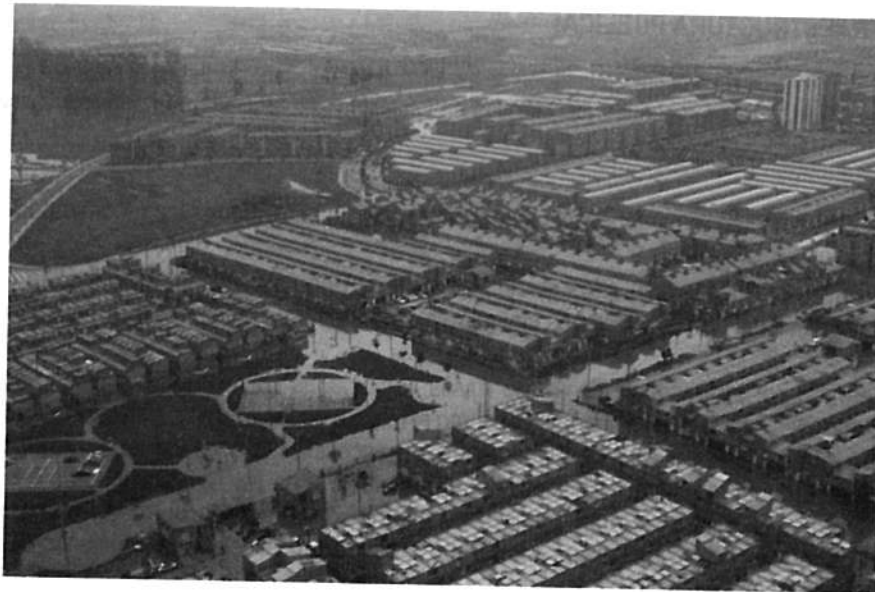
Foto 30. Zona afectada por la inundación en Kennedy
