1.3 CARACTERIZACIÓN GENERAL DEL ESCENARIO DE RIESGO POR ENCHARCAMIENTO LUCERO BAJO DE LA LOCALIDAD DE CIUDAD BOLÍVAR

1.3.1 DESCRIPCIÓN DE SITUACIONES DE DESASTRE O EMERGENCIA ANTECEDENTES	
<p>SITUACIÓN No. 1</p>	<p>Escenarios de riesgo asociados con fenómenos de origen Hidrometeorológico, evento de emergencia ocurrido sobre el año 2017 debido a encharcamiento con lamina superior a 50 cm que afectó aproximadamente 50 viviendas en el sector de lucero bajo de la Localidad de Ciudad Bolívar sobre la Tv 17 y Kr 17 B entre Calles 64A Bis y 65 Bis Sur.</p>
<p>Fecha: 26 de marzo de 2017</p>	<p>Fenómeno(s) asociado con la situación: Encharcamientos, inundaciones y avenidas torrenciales Encharcamiento de entre 50 – 70 cm más o menos según el punto de evaluación, ocasionado por las escorrentías de aguas de la parte alta y avenida torrencial de la Quebrada Piedra el Ángel (El Muerto), sumado a la deficiente capacidad del sistema hidráulico de la zona, el constate taponamiento de las redes y la reducida cantidad o taponamiento de colectores de aguas lluvias.</p>

Fecha de elaboración marzo 2018	Fecha de actualización: agosto 2019 diciembre 2020	Elaborado por: Consejo Local de Gestión de Riesgo

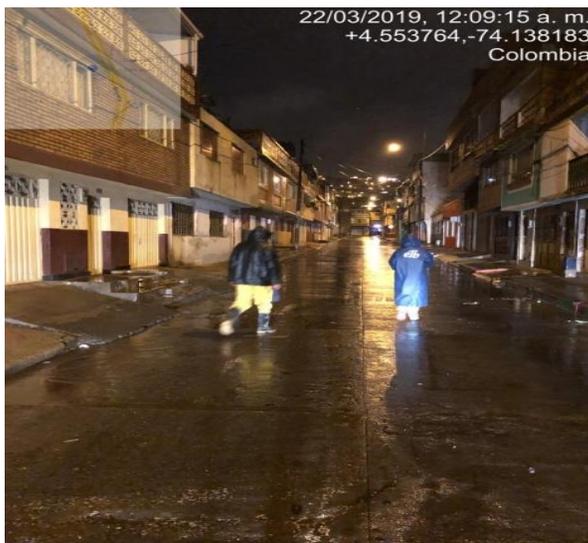
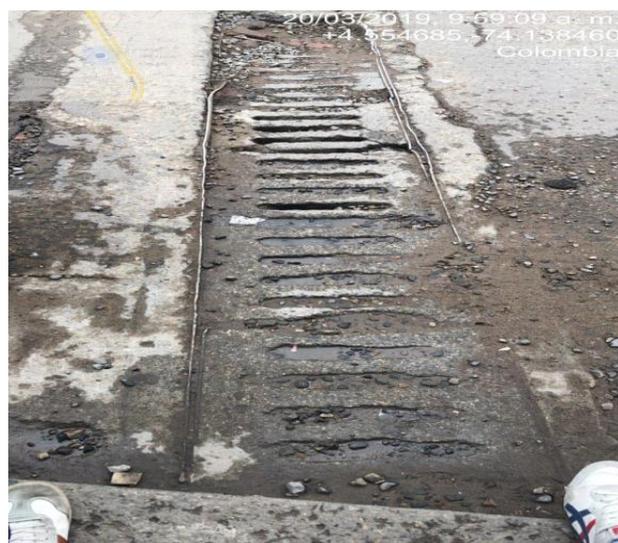
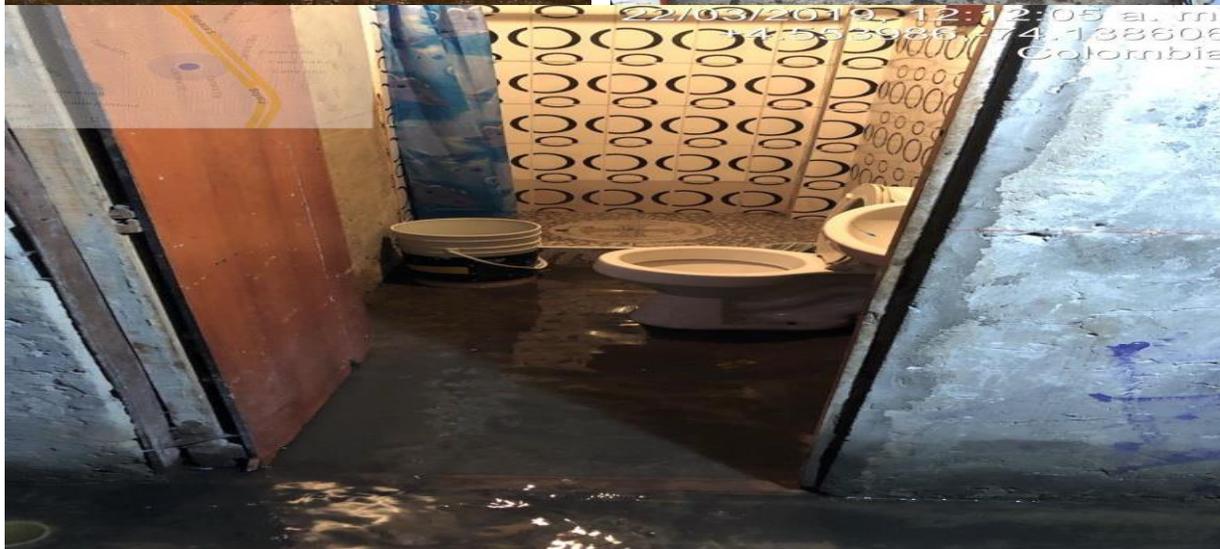
Fuente: Alcaldía Local Ciudad Bolívar. Marzo 2019.

En dichos puntos se encuentran problemáticas muy similares, debido a que los sumideros presentan deficiencia en su funcionalidad ya que se encuentran colmatados por la gran cantidad de material residual que contienen. Adicionalmente, se evidencio un punto crítico de arrastre de material en la Diagonal 64 A Bis Sur No. 17 B 31/33, en dicho predio se encuentra funcionando el establecimiento comercial conocido como Ara, este predio cuenta con un parqueadero que tienen un material granular de fácil arrastre el cual está saliendo del establecimiento y termina en los sumideros y cajas de paso cercanas al local.

ubicada en la dirección calle 64b No 17 B - 40 sur donde se presentó un encharcamiento con una lámina de 1/2 cm aproximadamente, en la vivienda residen siete adultos y dos menores. No se presentaron daños de los enceres de la casa, adicionalmente se realizó las recomendaciones de reforzamiento estructural, de mejoras en el sistema eléctrico de la vivienda, mejoramiento de canales de aguas lluvias ya que se presenta reboce en la caja de paso de la vivienda.

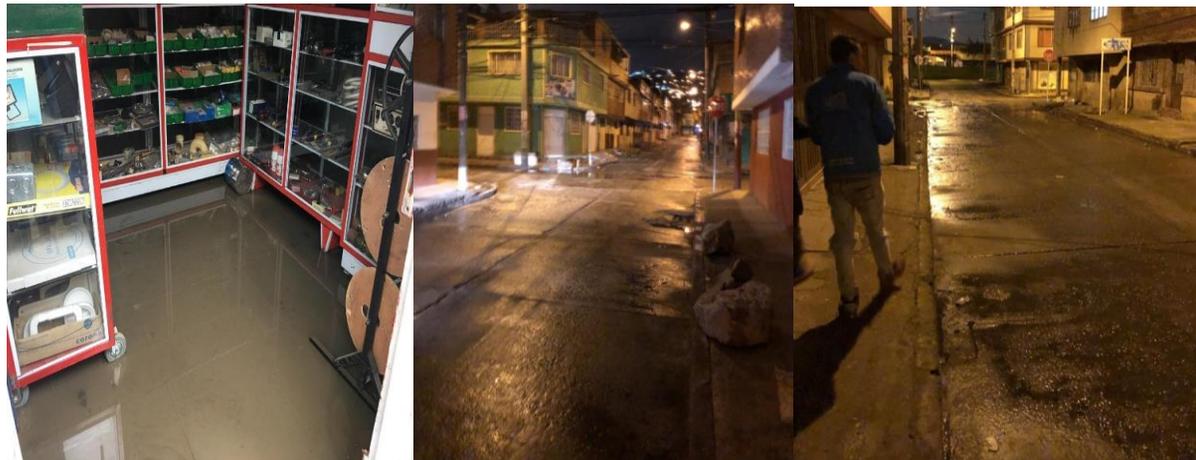
Fuente: Alcaldía Local Ciudad Bolívar. Marzo 2019.

El día 19 de mayo 2019 se presentaron fuertes lluvias en toda la localidad, incluyendo el barrio Lucero Bajo, debido a estas lluvias se presentó un evento de encharcamiento el cual afecto a varias familias, Por tal razón se realizó visita por parte del equipo de gestión de riesgo de la Alcaldía Local de Ciudad Bolívar, el día 21 de mayo 2019, se realizó visita al sector y resultado de esta visita se informó a central de IDIGER el apoyo de Secretaría Distrital de Integración Social para que en la medida de sus capacidades prestarán apoyo a las familias afectadas por el evento, adicionalmente se solicitó seguimiento a la orden #2001010842 del acueducto por encharcamiento.

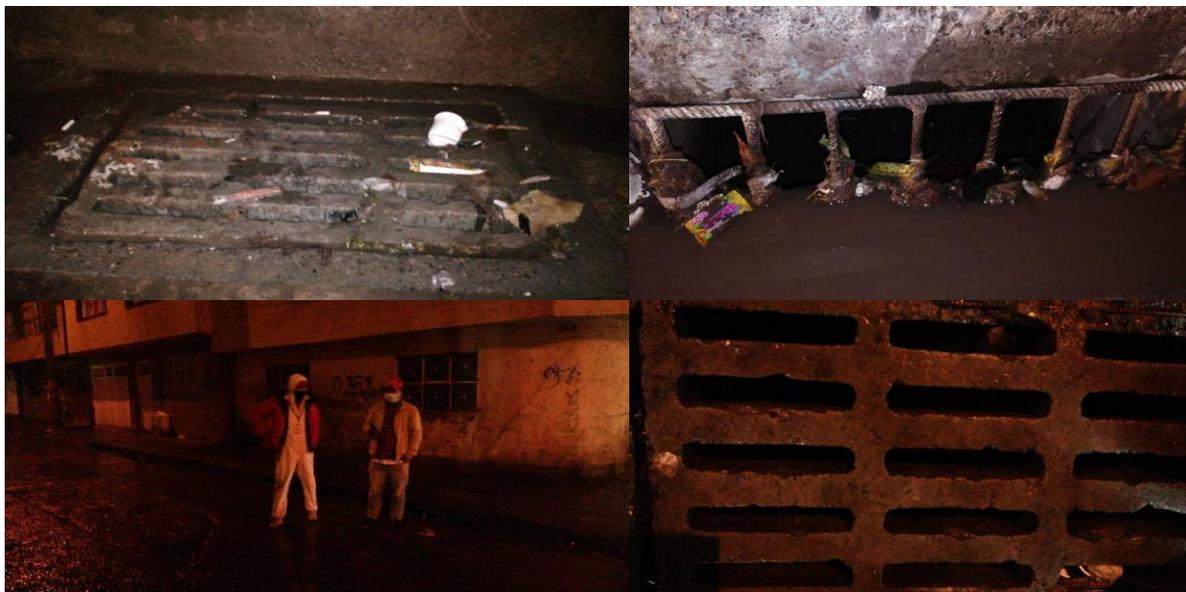
Se verifica el estado actual de 18 sumideros, de los cuales 3 se encuentra con taponamiento (se anexa registro fotográfico y ubicación)

IMAGEN 1: Estado de los sumideros durante visita de verificación, sector la Batea Lucero bajo- AGAR CC - 20 de septiembre de 2020

Se envía reporte a la central de emergencias la finalidad de activar las entidades correspondientes para el mantenimiento y limpieza de los sumideros colmatados por la presencia de residuos sólidos.

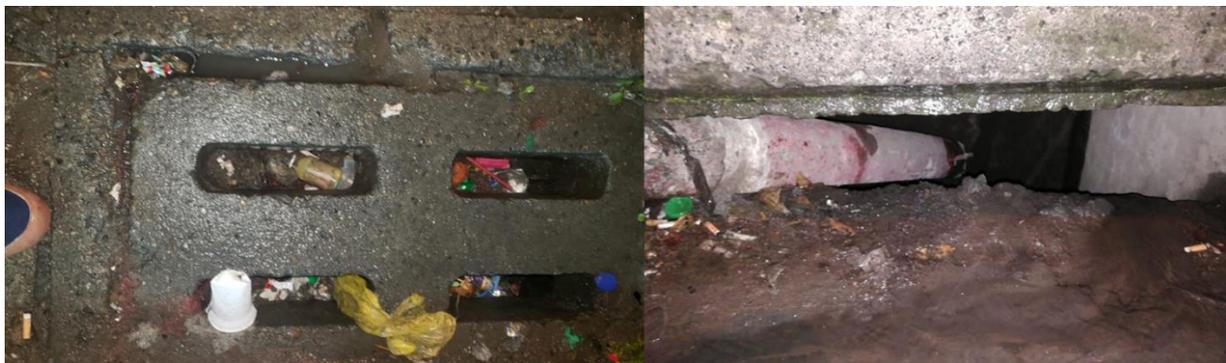
Se verifica el estado actual de los sumideros donde se evidencia el taponamiento en 1 del total de los verificados (Se anexa registro fotográfico)

IMAGEN 2: Estado de los sumideros durante visita de verificación, sector Meissen - AGAR CC - 20 de septiembre de 2020

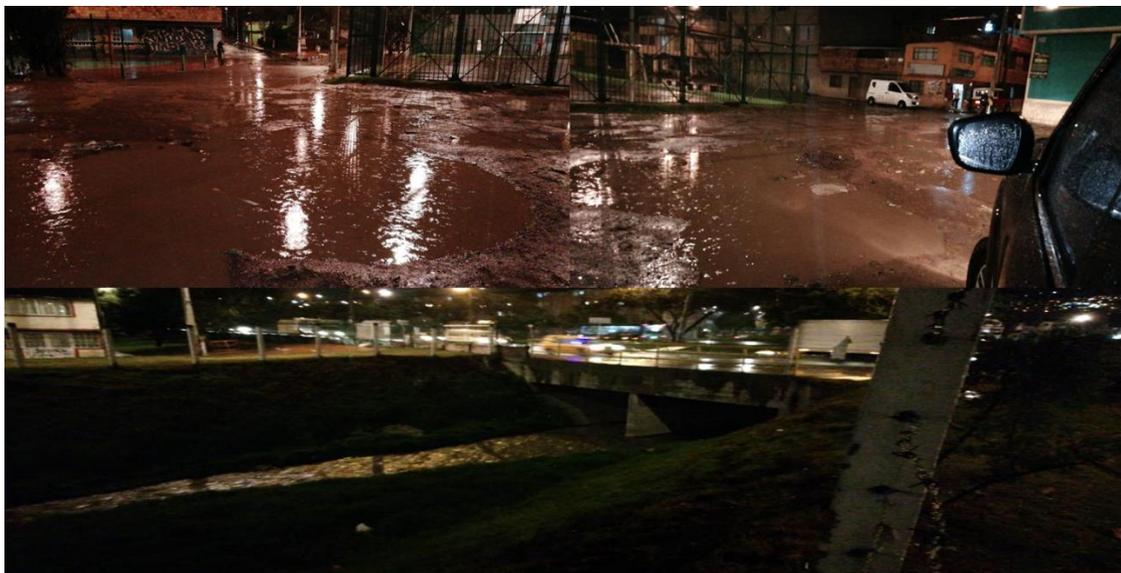
El río Tunjuelo con volumen medio de agua, las áreas aledañas se encuentran inundadas por las fuertes precipitaciones, poca escorrentía de agua hacia los sumideros (Se anexa registro fotográfico y Ubicación)

IMAGEN 3: Estado del punto crítico, sector Acacia - AGAR CC - 20 de septiembre de 2020

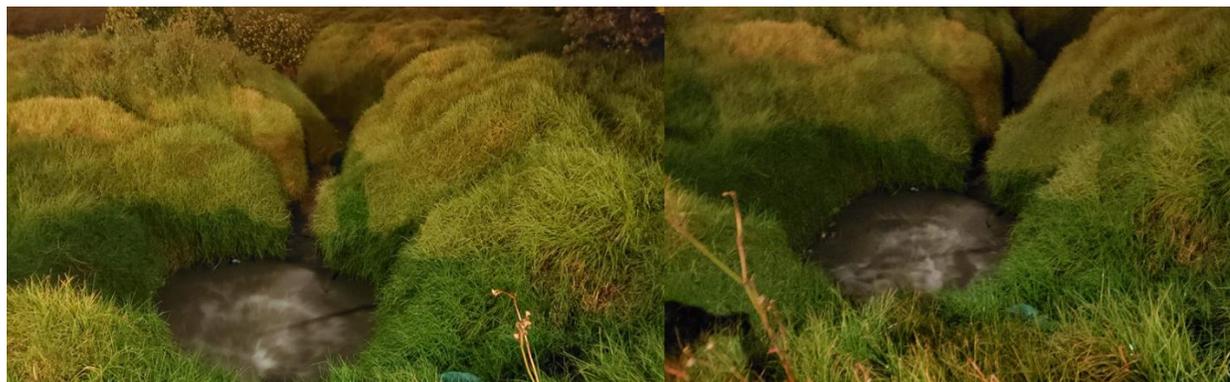
Se evidencia flujo del caudal de agua, con volumen medio, sin sobrepasar la zona de amortiguamiento (Se anexa registro fotográfico y Ubicación)

IMAGEN 4: Estado del punto crítico, sector Rio Tunjuelo Acacia Baja - AGAR CC - 20 de septiembre de 2020

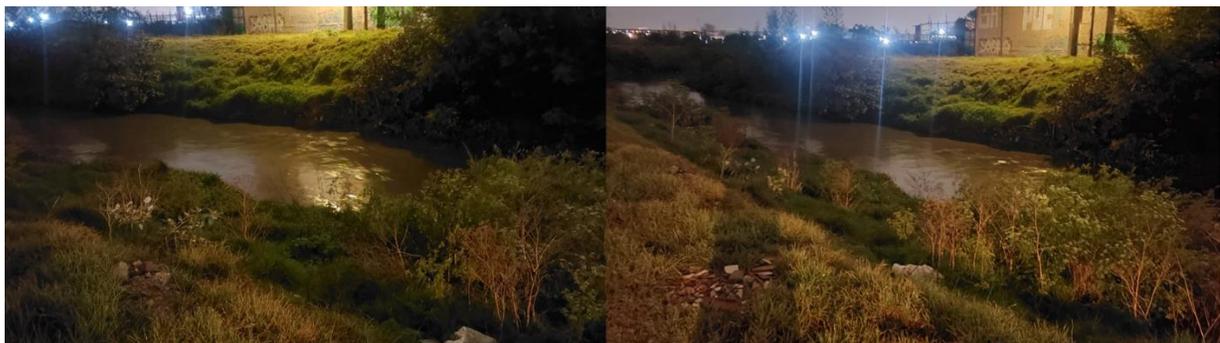
Se evidencia caudal con flujo medio, sin sobrepasar la cota media de los jarillones, Flujo constante en el caudal sin evidencia de material de arrastre (Se anexa registro fotográfico y ubicación)

IMAGEN 5: Estado del punto crítico, sector Rio Tunjuelo Sector la Isla - AGAR CC -20 de septiembre de 2020

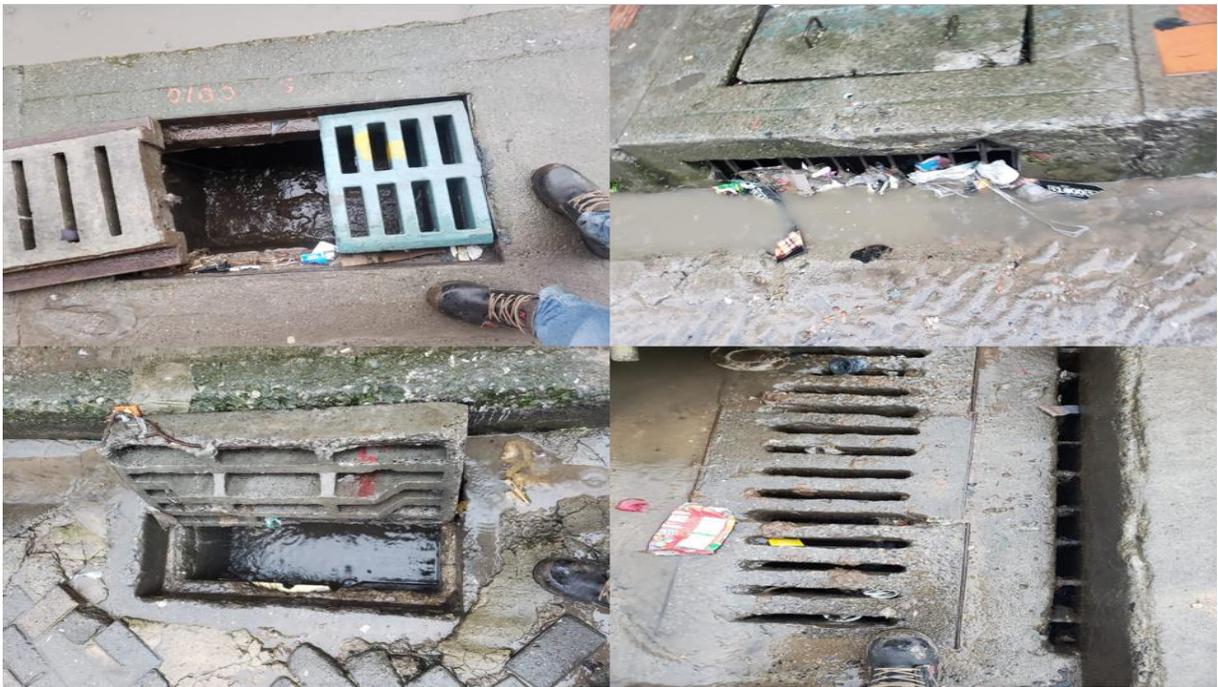
Se verifica el estado actual de 20 sumideros, de los cuales 3 se encuentra colmatados (se anexa registro fotográfico y ubicación)

IMAGEN 1: Estado de los sumideros durante visita de verificación, sector la Batea Lucero bajo- AGAR CC - 15 de Noviembre de 2020

Se envía reporte a la central de emergencias con la finalidad de activar las entidades correspondientes para el mantenimiento y limpieza de los sumideros colmatados por la mala disposición de residuos sólidos.

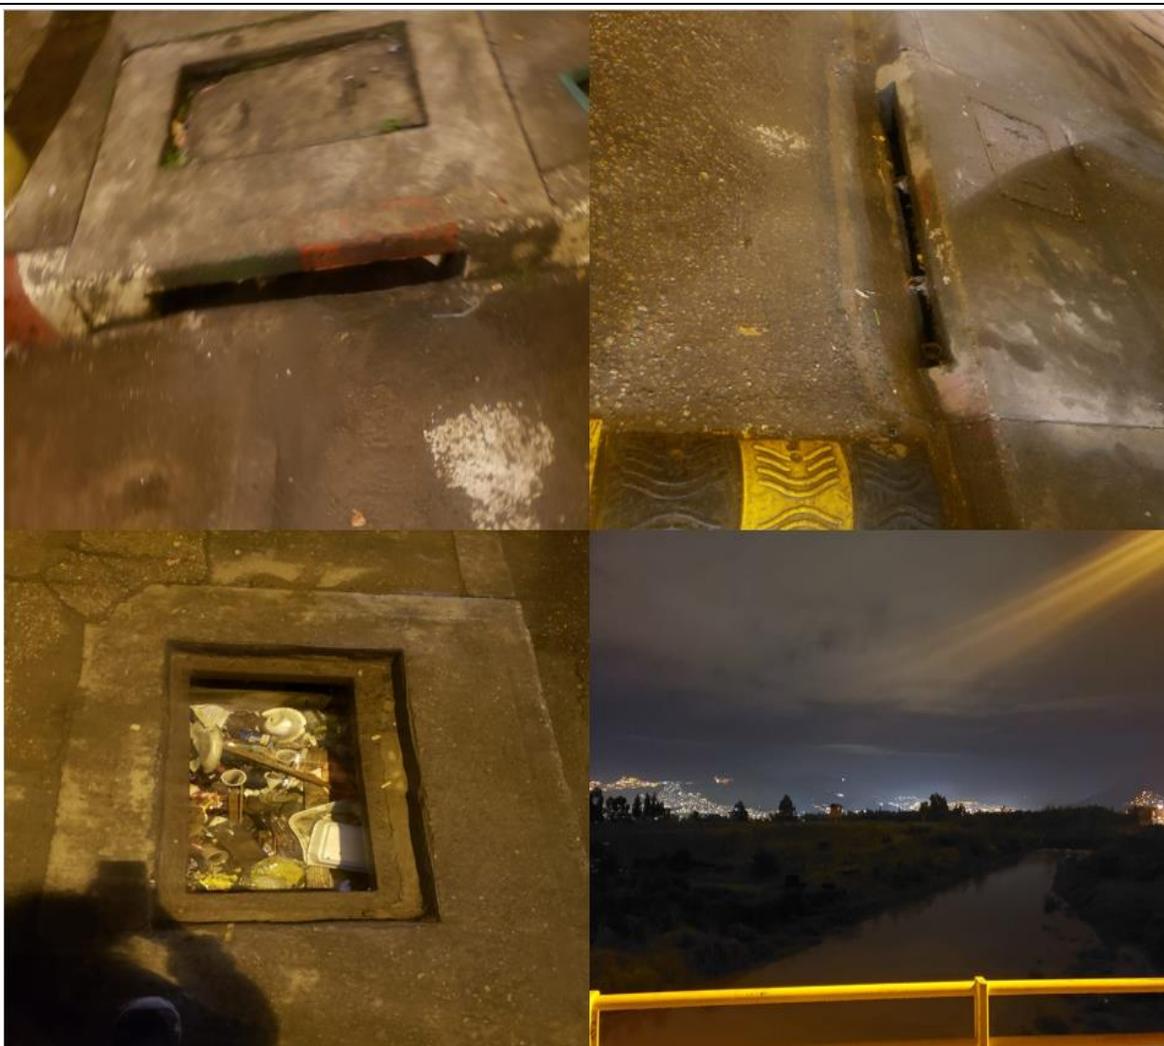
Se verifica el estado actual de los sumideros donde se evidencia el correcto funcionamiento de todos los sumideros que drenan el agua lluvia del sector a excepción de uno que presenta la acumulación de residuos sólidos impidiendo el ingreso de las aguas lluvias al sistema de drenaje (Se anexa registro fotográfico)

IMAGEN 2: Estado de los sumideros durante visita de verificación, sector Meissen - AGAR CC - 15 de Noviembre de 2020
