CARACTERIZACIÓN GENERAL DEL ESCENARIO DE RIESGO POR AVENIDA TORRENCIAL

Consolidado por: EAAB – IDIGER – SDA - FDLU

Localidad de Usme (5)	Caracterización General de Escenarios de Riesgo
-----------------------	---

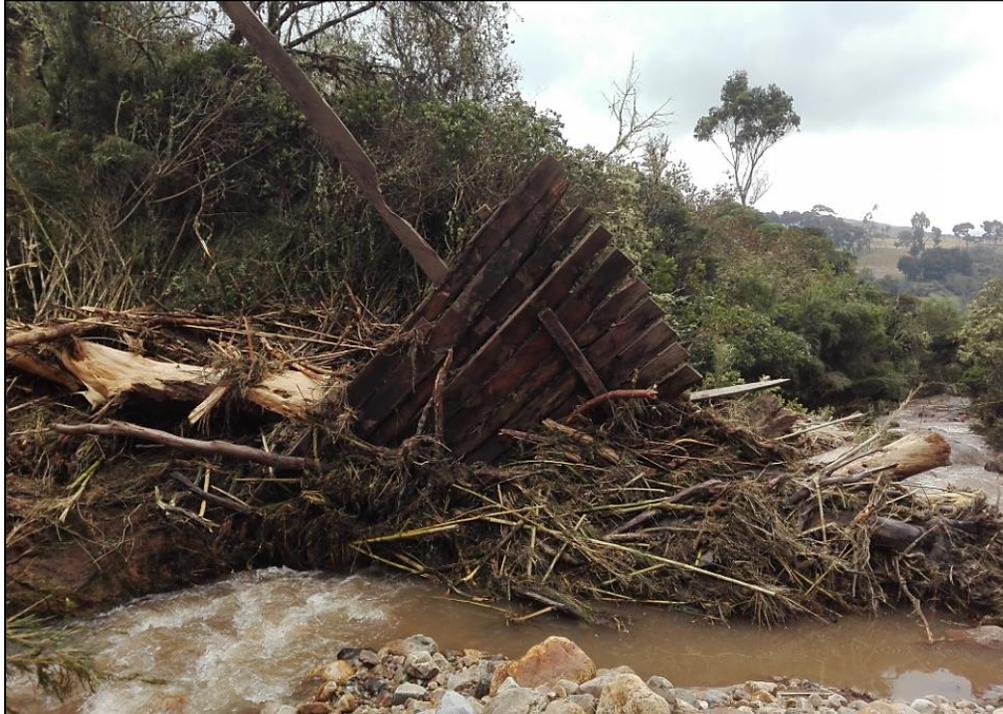
Ilustración 1. Evento por Avenida Torrencial - Quebrada. Piedra Gorda- Vda. Curubital - 15 de Noviembre de 2020

El día 15 de Noviembre de 2020, se presentó la creciente súbita de la Quebrada Piedra Gorda que generó afectación a la vía interna de acceso a la vereda, el acceso a la mayoría de las viviendas y activó diversos movimientos en masa.

Mediante la visita de campo, se evidenciaron grandes depósitos de materiales duros, tales como rocas de hasta 4 metros de diámetro, así como los flujos de sedimentos finos. El depósito de material sobre los cauces identificados proviene de movimientos muy rápidos de masas de agregados de diferentes tamaños, grandes bloques de roca que se depositan a través de la sección transversal de la quebrada y en algunos casos antes de las estructuras de los puentes, acompañados de cascajos y arena con algunas cantidades de suelos más finos como limos y arcillas.¹

- SDM: Instalación de señalización
- De acuerdo a los compromisos acordados en el PMU del día 17 de noviembre de 2020, el IDIGER realizará las obras de conformación y protección geotécnica; obras que aún se encuentran en proceso de estudios y diseños.
- De acuerdo al Informe Técnico DGOAT 0144 de la CAR; se debe realizar la limpieza del cauce ya que se colmató la capacidad hidráulica del cuerpo de agua, dicha limpieza se debe realizar con acompañamiento de la CAR; además de las acciones que se deben adelantar por parte del FDLU respecto del monitoreo constante, limpieza del cauce y del IDIGER, en cuanto a la construcción de las obras de mitigación.

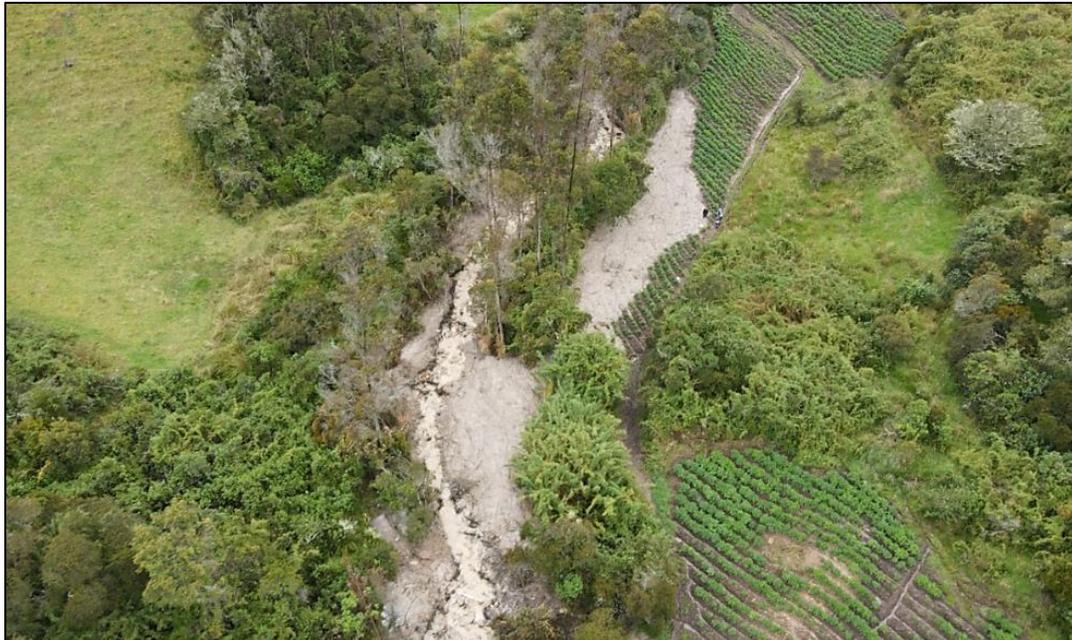
Ilustración 2. Evento por Avenida Torrencial - Quebrada. Guanga - Vda. Olarte – 3 de Agosto de 2021

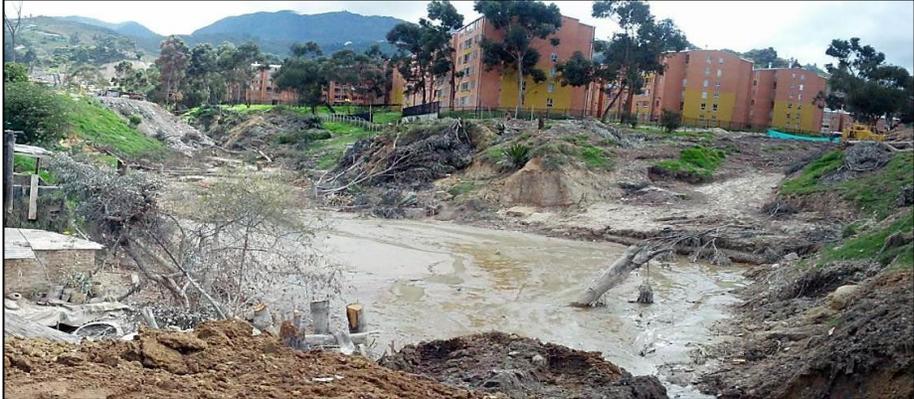
<p>Ilustración 3. Evento por Avenida Torrencial – Quebrada Hoya del Ramo – Sector Danubio Septiembre- Octubre 2012</p>

1.2.5 Daños y pérdidas presentadas	<p>En las personas: Afortunadamente no se presentaron pérdidas humanas ni lesionados, si se presentó de manera directa aproximadamente a las ocho (8) personas habitantes de las dos viviendas que resultaron completamente destruidas en el mes de septiembre y las doce (12) familias, residentes en siete (7) predios, las cuales fueron evacuadas en octubre. Indirectamente a las ciento cincuenta y siete (157) familias conformadas por seiscientos ochenta y un (681) personas que habitan los predios aledaños a la ronda de la quebrada de los cuales treinta y cuatro (34) predios se encontraban incluidos en el programa de reasentamiento de familias en alto riesgo no mitigable desde 2002.³</p>
	<p>En bienes materiales particulares: Las nueve (9) viviendas afectadas, dos de ellas completamente destruidas, los muebles y enseres que se encontraban en el interior.</p>
	<p>En bienes materiales colectivos: Rotura de redes de acueducto y alcantarillado.</p> <p>Perdida de verticalidad en aproximadamente 30° de un poste TELECOM CAPITEL.</p>

<p>Daño en el soporte del puente denominado “Cuatro Caminos”.</p> <p>Afectación total de la sección transversal que conforma la calzada, la cual se ve comprometida en un 100% de la estructura, alcanzando una longitud de aproximadamente cincuenta (50) metros - DI-6028⁴</p> <p>En bienes de producción: Afectación del comercio, educación, salud y actividades agrícolas / ganaderas por la restricción de movilidad por el daño en el puente que comunica los barrios del Danubio azul, Porvenir, Fiscala.</p> <p>En bienes ambientales: Pérdida capa vegetal y debilitamiento del terreno donde se encontraban enraizados árboles de hasta veinticinco (25) metros de altura, presentándose la caída de algunos de estos individuos arbóreos y la pérdida de verticalidad de otros.</p> <p>Obstrucción del flujo normal del cauce de la quebrada Hoya del Ramo.⁵</p>
--

- Mantenimiento y limpieza periódica de la quebrada y su ronda. Se realizó mantenimiento entre diciembre de 2020 y enero de 2021 (EAAB).
- Limpieza de sumideros para evitar que aguas servidas discurran vía abajo, sobre la quebrada. Se realizó mantenimiento entre diciembre de 2020 y enero de 2021 (EAAB).
