CARACTERIZACIÓN GENERAL DEL ESCENARIO DE RIESGO POR MINERÍA Y ACTIVIDADES ASOCIADAS

Fecha de elaboración:
Mayo de 2018

Fecha de actualización:
Octubre de 2021

Consolidado por: SDA – IDIGER – ALCALDIA LOCAL

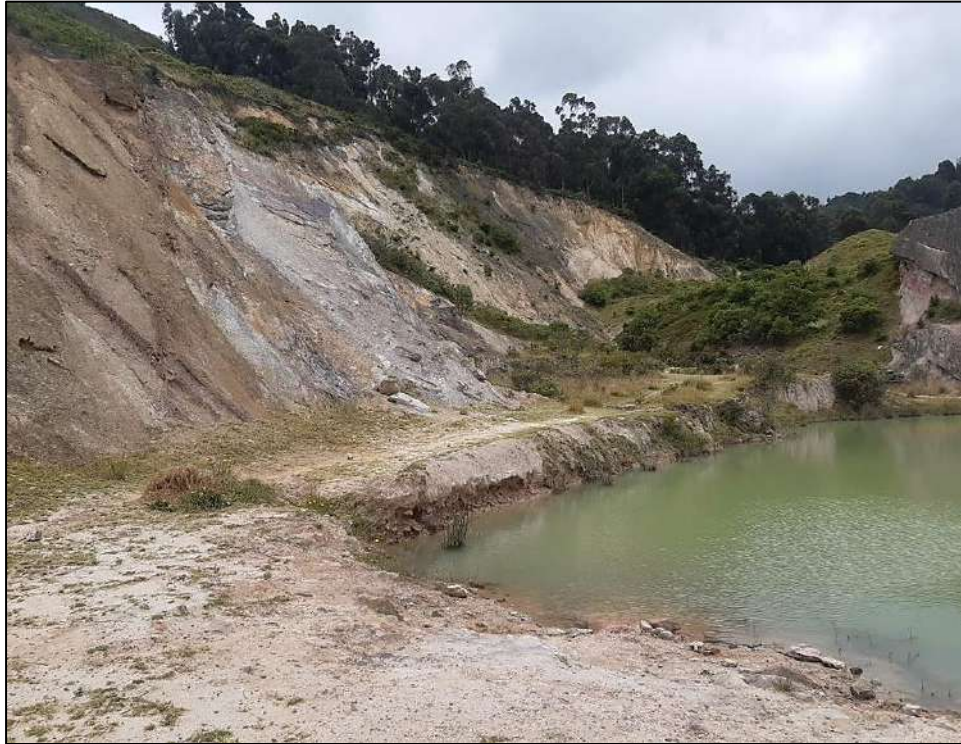
Ilustración 1. Antiguo Reservorio Ladrillera Alemana - SDA - FDLU

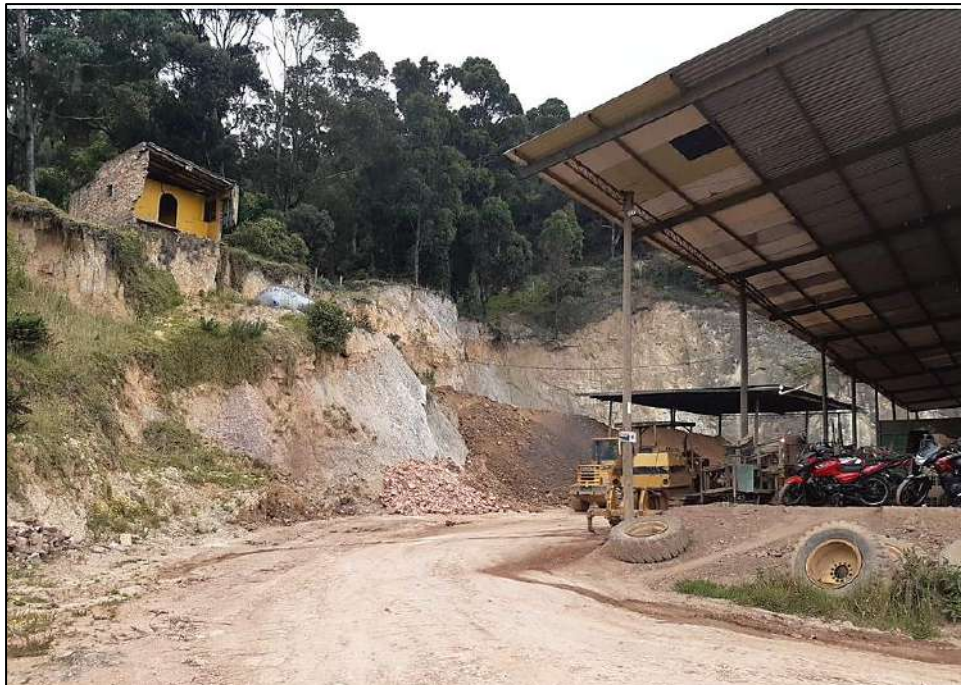
Ilustración 2. Estado Actual Ladrillera Gresqui – SDA – FDLU – Visita Octubre 2021

SDA: Se recomienda seguimiento y control a las actividades de transformación y al proceso de reconfiguración geomorfológica.

LADRILLERA GRESQUI: Instalación de señalización.

LADRILLERA GRESQUI: Corresponsabilidad en el mejoramiento de la vía con (CIV 5010136 - CIV 5010138 - CIV 5002148).

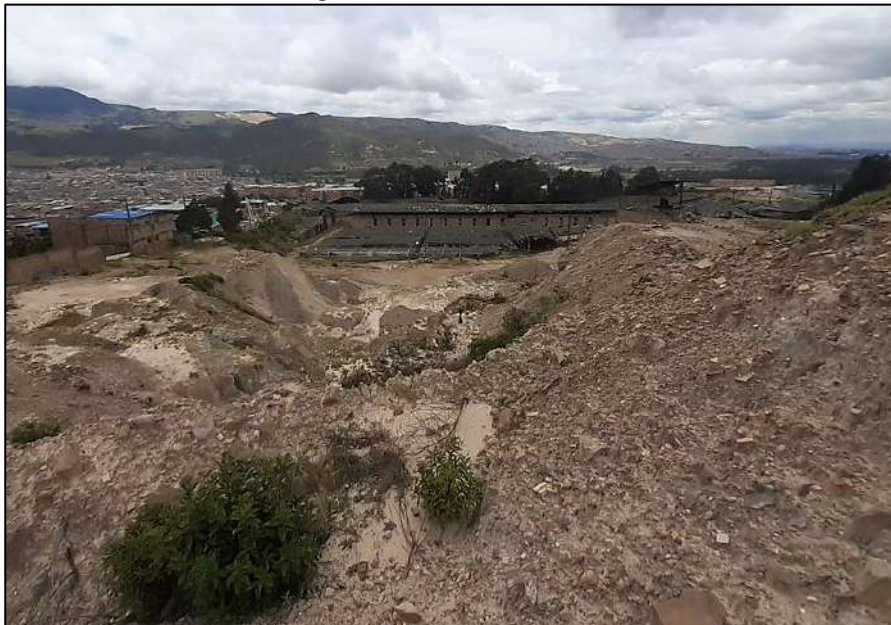
Ilustración 3. Explotación, beneficio y transformación de materiales arcillosos para la elaboración de ladrillo (Estado actual: PMA en conflicto jurídico) Fuente: SDA – Octubre 2021

Desde sus inicios, la ladrillera Alemana SAS realizó actividades de explotación generando dos frentes: uno de 40 mts. de altura x 200 m de longitud y otro de 10 mts. de altura y 80 mts. de longitud, los cuales han presentado procesos morfodinámicos de formación de cárcavas, deslizamientos complejos por erosión hídrica y eólica, arrastre de materiales caídas de bloques y flujos de materiales generando remoción en masa, represamientos hacia los bordes de la quebrada Palestina o Resaca.

Las viviendas de los Barrio Alaska, Duitama y Nevado se encuentran muy próximas a la corona del talud y por lo tanto dentro del alcance directo de la inestabilidad. Los frentes de extracción de materiales de construcción y arcilla de los predios de la Ladrillera Alemana S.A.S. no presentaban un adecuado manejo de aguas de escorrentías, agravando las condiciones de estabilidad de los perfiles residuales de suelos.

Durante el desarrollo de las actividades de extracción de arcilla en el Talud del Sector Occidental, posterior a la planta de transformación no se realizó ninguna conformación de bancas o taludes que infieran un seguimiento a un diseño de extracción, de igual manera no se evidencia la existencia de obras o procesos tendientes a asegurar la estabilidad geotécnica y por ende ambiental de los antiguos frentes de extracción, ni del talud de extracción actual, siendo que los taludes de trabajo como los taludes finales deben constituirse garantizando su estabilidad, el estado actual de los taludes en Ladrillera Alemana S.A. constituye un riesgo para y una amenaza para la estabilidad de la ladera. La existencia de reservorio de agua lluvia, en la parte alta del talud frontal, es un factor de incidencia en la estabilidad de dicho talud, aunque no se evidencia afloramientos en la cara de éste, existe el riesgo de una infiltración en grietas de tracción o relajación de esfuerzos al proseguir el proceso de extracción.

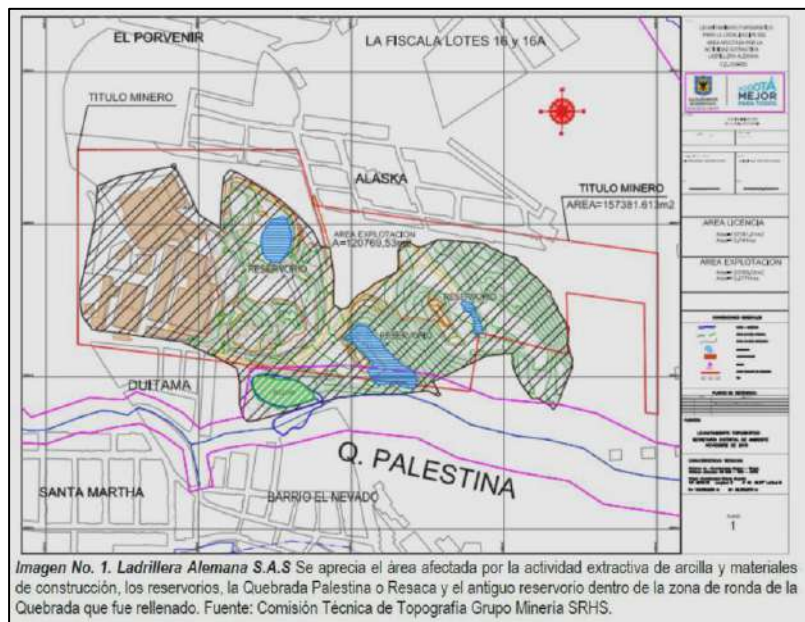
En los predios donde actualmente la Ladrillera Alemana S.A.S, lleva a cabo sus actividades, se encuentra adecuada, a través de taludes mal conformados y vías de acceso. Sobre los taludes se evidencia la ocurrencia de procesos erosivos de tipo laminar, surcos y cárcavamiento; además de fenómenos de remoción en masa como flujos, caídas de rocas y pequeños deslizamientos. En algunas zonas focalizadas de los predios de la Ladrillera Alemana S.A.S se desarrollan fenómenos de remoción en masa concretos como flujos y deslizamientos o procesos erosivos acentuados, cuyas causas están relacionadas con la baja competencia de los materiales constituyentes, flujo de agua, mal manejo de los vertimientos y agua por escorrentía e inadecuado diseño de los taludes, ya que estos presentan inclinaciones abruptas y arbitrarias.

En los frentes de explotación de materiales de construcción y de arcilla existen evidencias de los procesos de remoción en masa causado por la actividad extractiva, así como la erosión en sus diferentes manifestaciones que la Secretaría Distrital de Ambiente ha venido reportando en los conceptos de control ambiental elaborados como resultado de las visitas técnica de campo realizadas; los cuales siguen evolucionando desfavorablemente, por lo que se deben tomar medidas al respecto en especial en cuanto a la situación de riesgo probable que sea reportado en las vecindades del Barrio Alaska costado norte de los Lotes 1 y 2, donde se observa una dinámica retrogresiva de los fenómenos de inestabilidad que es función tanto de las pendientes estructurales, como de otros fenómenos complejos y que afecta también al Parque Ecológico Distrital de Montaña Entrenubes.

Ilustración 4. Área Afectada por Actividad Minera - Ladrillera Alemana SAS

SDA: Se recomienda seguimiento y control al proceso de post cierre y abandono.

LADRILLERA ALEMANA: Instalación de señalización y cerramiento del predio, en especial en puntos descubiertos de reservorios y por caída de material lo cual representa un riesgo para los habitantes y transeúntes que convergen en el sector.

IDIGER: Verificación de la infraestructura por posible riesgo de ruina.

LADRILLERA ALEMANA: Reforzamiento retiro y/o mejoramiento del muro de cerramiento, ubicado sobre la calle 68 sur con (CIV 5000564 - CIV 5000565 - CIV 5000566).
