1.2. Caracterización General del Escenario de Riesgo por “Fenómeno de Movimiento en masa”

Formulario 1. DESCRIPCIÓN DE SITUACIONES DE DESASTRE O EMERGENCIA ANTECEDENTES		
SITUACIÓN No. 01	Deslizamiento de tierra y piedra, en la Calle 1 entre Carrera 6A Este y Carrera 7 Este, barrio El Dorado, el cual generó afectación sobre 3 familias, 11 adultos, y 5 menores.

Localidad SANTAFE	Caracterización General de Escenarios de Riesgo
-------------------	---

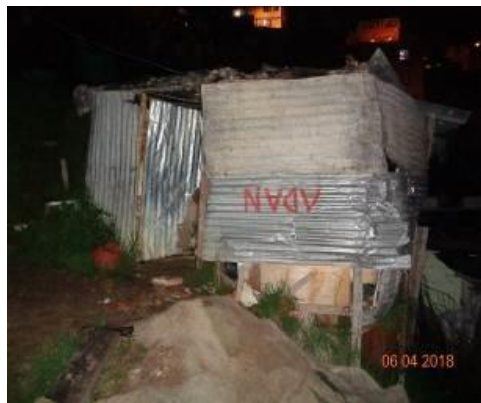
Foto No. 1. Vista frontal de la vivienda 1

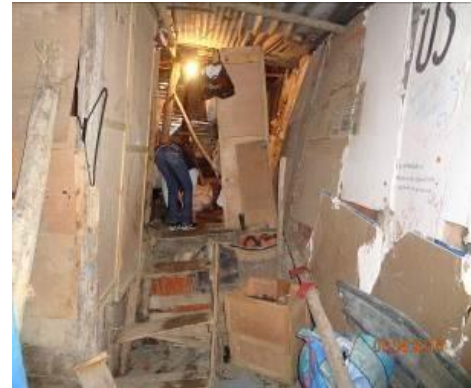
Foto No. 2. Vista interior de la vivienda 1

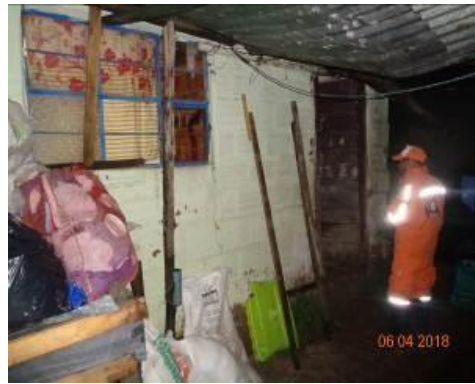
Foto No. 3. Vista frontal vivienda 2

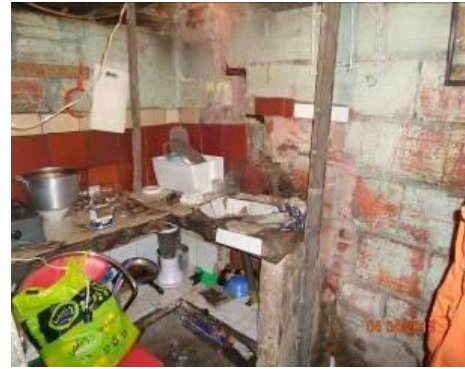
La Vivienda B, corresponde a una vivienda de dos (02) niveles, construida posiblemente bajo un sistema estructural en muros de carga en mampostería y cubierta liviana en tejas de zinc soportada por entramado en madera. Para el emplazamiento de la misma se realizó un talud de corte sobre la parte posterior de aproximadamente 1.5 metros de altura por 5 metros de longitud, donde no se identificaron medidas de protección y/o contención así como tampoco medidas para el manejo de las aguas de escorrentía superficial. En la inspección visual realizada se identificó el colapso del muro de cerramiento perimetral de la parte posterior de la vivienda; de igual manera se identificaron humedades y grietas de tendencia escalonada de los muros perimetrales sobre el costado sur, con aberturas de aproximadamente 2.0 centímetros y longitud de 1.5 metros aproximadamente.

Foto No. 4. Grietas en muros perimetrales vivienda 2

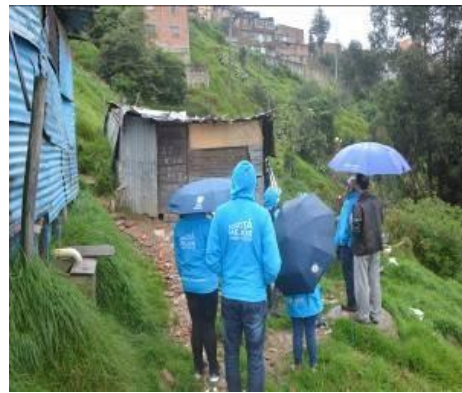
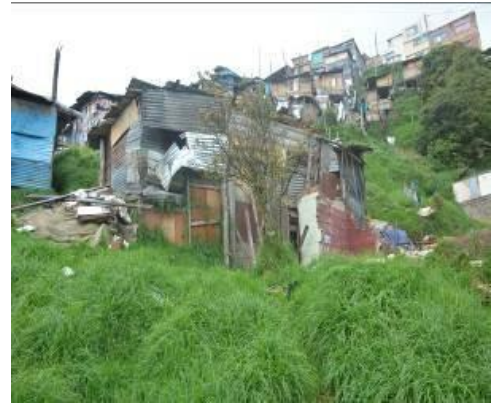
Se realizó visita de seguimiento al predio en cuestión el día 23 de mayo de 2018, identificando que las viviendas A y B se encuentran deshabitadas y fueron desmotadas las estructuras que las conformaban.

Foto No. 5 y 6. Condición actual de las viviendas 1 y 2 a 23 de Mayo de 2018

Se presentó colapso parcial o total de los elementos en madera y mampostería que conforman las viviendas 1 y 2 emplazadas en el predio de gran extensión ubicado en la Calle 1 entre Carrera 6 A Este y Carrera 7 Este, Sector Catastral El Dorado de la Localidad de Santa Fe.

- A los responsables de las viviendas A y B emplazadas en el predio de gran extensión ubicado en la Calle 1 entre Carrera 6 A Este y Carrera 7 Este, Sector Catastral El Dorado de la Localidad de Santa Fe, acatar la recomendación de evacuación, dado que la situación identificada atenta contra la integridad física de quienes habitan en la misma.
