Caracterización General del Escenario de Riesgo por Actividades Institucionales: Instituciones Educativas

Formulario 1. DESCRIPCIÓN DE SITUACIONES DE DESASTRE O EMERGENCIA ANTECEDENTES

Localidad Rafael Uribe Uribe	Caracterización General de Escenarios de Riesgo por Actividades Institucionales: Instituciones Educativas
------------------------------	---

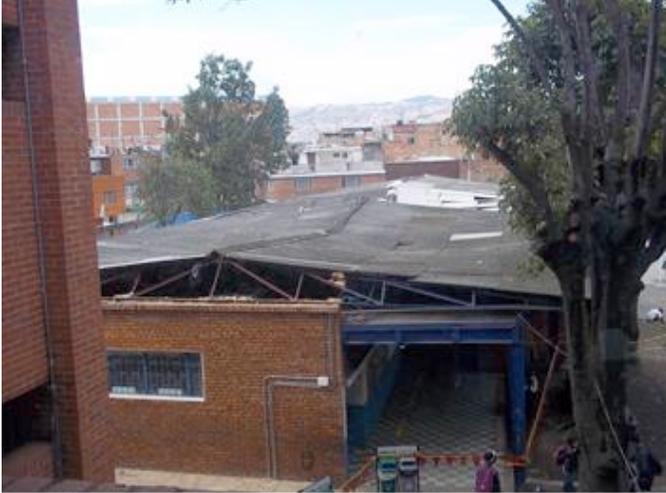
<p>SITUACIÓN No.</p>	<p><i>El 7 de noviembre de 2017 se presenta un colapso en la estructura de los salones de primaria del Colegio Manuel del Socorro Rodríguez, Edificación localizada hacia el costado sur del mismo. La institución educativa distrital se encuentra ubicada en la transversal 23 Bis No.44-90 Sur, Barrio Santa Lucía de la UPZ 39 Quiroga.</i></p>

<p>1.6. Factores que en este caso favorecieron la ocurrencia de los daños: <i>Factores climáticos registrados durante la semana anterior (granizada) y la temporada de lluvias unido a la falta de mantenimiento de las estructuras.</i></p>

1.7. Crisis social ocurrida: El colapso de la estructura de los 8 salones del área de primaria de la institución educativa generó una crisis en 250 menores y 20 adultos, que implicó la reubicación en otras instituciones educativas hasta terminar el año escolar.

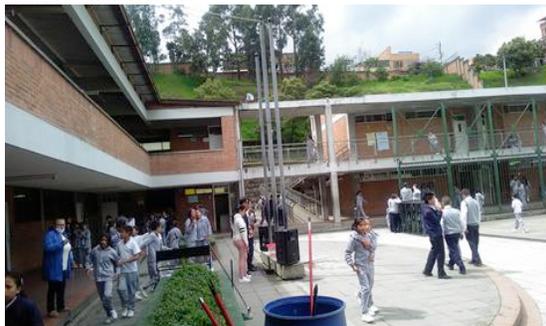
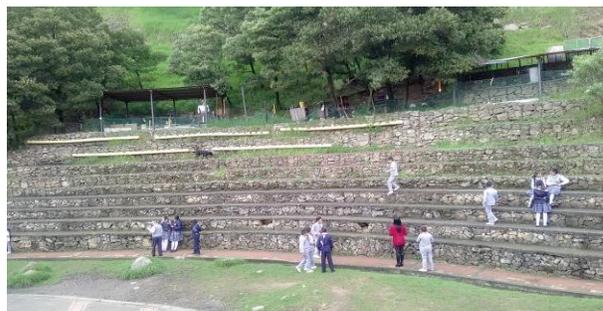
En la UPZ 55 se encuentra la Institución Educativa Distrital Diana Turbay la cual se encuentra en proceso de demolición y construcción nueva.
