1.8 Caracterización General del Escenario de Riesgo por Elementos Expuestos en Establecimientos Educativos

Fecha de Actualización:
Documento validado y depurado en
2023

Elaborado por:
CLGR-CC Localidad de
San Cristóbal

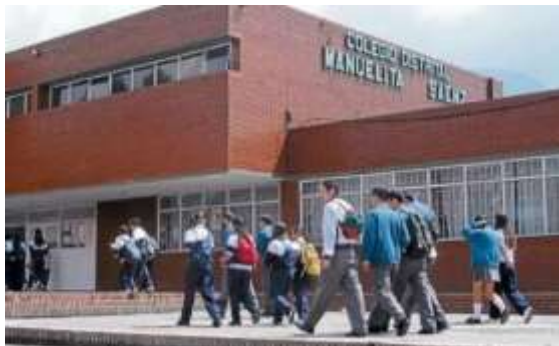
**Colegio Manuelita Saenz**

El colegio distrital Manuelita Sáenz IED, se localiza en el predio de la Carrera 3 Este No. 18A – 34 sur, barrio San Blas de la localidad de San Cristóbal, UPZ 33 – Sosiego. Los antecedentes sobre las afectaciones en su infraestructura datan del año 2007 aprox., en donde se registraron afectaciones en las losas de concreto que hacen parte del sector de acceso peatonal a la institución, así como fracturas generalizadas de las losas y el hundimiento de las mismas.

El sector exterior se encuentra delimitado por un muro perimetral hacia el costado occidental del predio, compuesto por ladrillo tolete de hasta 1,5 m de altura, el cual presenta una ligera inclinación hacia el andén sobre la Carrera 3 Este., presenta fisuras y dislocamiento de algunas de sus piezas.

La estabilidad estructural y funcionalidad de las losas que se encuentran en el sector de acceso peatonal de la institución educativa, al costado occidental del mismo se encuentran comprometidas por las afectaciones evidenciadas, ante cargas normales de servicio.

La estabilidad estructural y funcionalidad del muro exterior, no se encuentran comprometidas por las afectaciones evidenciadas, sin embargo, podrían presentarse colapsos parciales de elementos estructurales y no estructurales frente a cargas dinámicas.

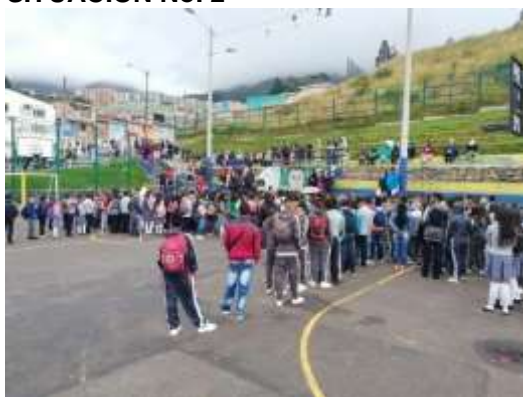
**Colegio Nueva Delhi**

El día 22 de agosto de 2016, en el Colegio Nueva Delhi IED, localizado en la dirección Calle 62 A sur No 14i - 33 Este de la localidad de San Cristóbal en la UPZ 51 – Libertadores, se produjo una emergencia en ocasión a que el muro de cierre de la cubierta del segundo nivel, por esfuerzos de empuje del viento, generó el colapso y su caída sobre el salón H4, causando el rompimiento de la cubierta y la estructura de soporte y ocasionando heridas a varios estudiantes que en el momento recibían clases.

En bienes materiales particulares: Colapso de la cubierta y estructuras de soporte del aula. Localizada en el segundo nivel.

1.6. Factores que en este caso favorecieron la ocurrencia de los daños: La no restitución de cubiertas y su reforzamiento no fue el adecuado. La falta de mantenimiento preventivo y correctivo de la estructura que soportaba la cubierta.
