CARACTERIZACIÓN GENERAL DEL ESCENARIO DE RIESGO POR REMOCIÓN EN MASAS

Formulario 1. DESCRIPCIÓN DE SITUACIONES DE DESASTRE O EMERGENCIA ANTECEDENTES

Localidad de la Candelaria	Caracterización General de Escenarios de Riesgo
----------------------------	---

Formulario 2. DESCRIPCIÓN DEL ESCENARIO DE RIESGO POR Remoción en Masa**2.1. CONDICIÓN DE AMENAZA****2.1.1. Descripción del fenómeno amenazante:**

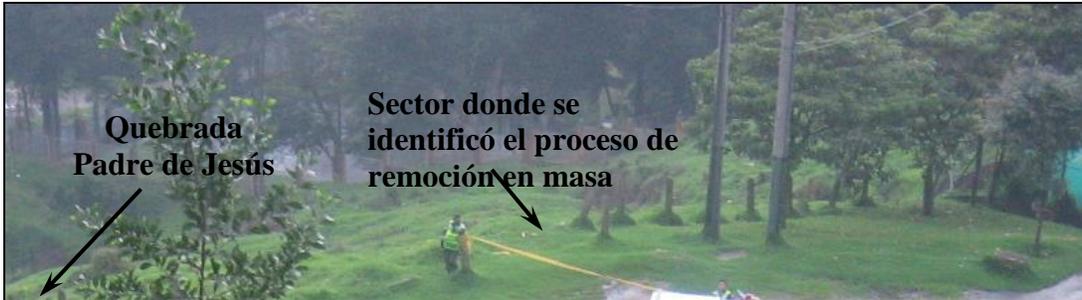
Vista general del predio de la Avenida Carrera 1 # 16 – 31, donde se identificó un proceso de remoción en masa de tipo complejo y que según la inspección visual se encuentra inactivo.

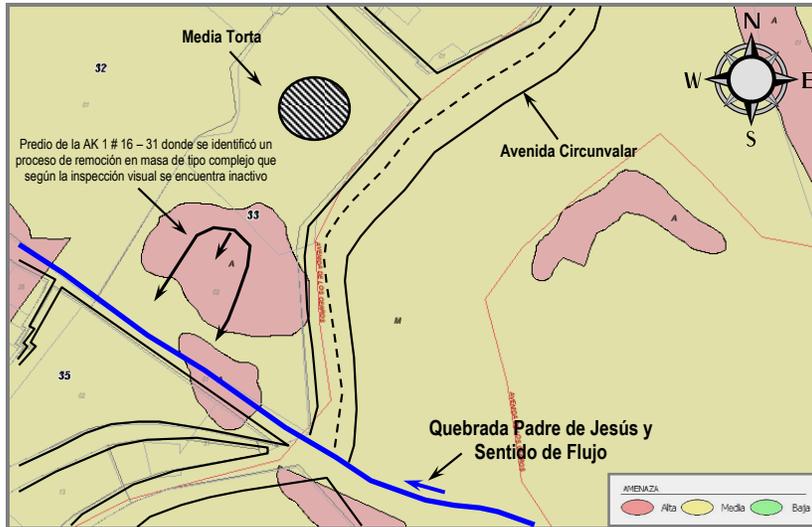
Localización y condición de Amenaza de sector evaluado en la Avenida Circunvalar a la Altura de la Carrera 1 Este, Localidad de la Candelaria.

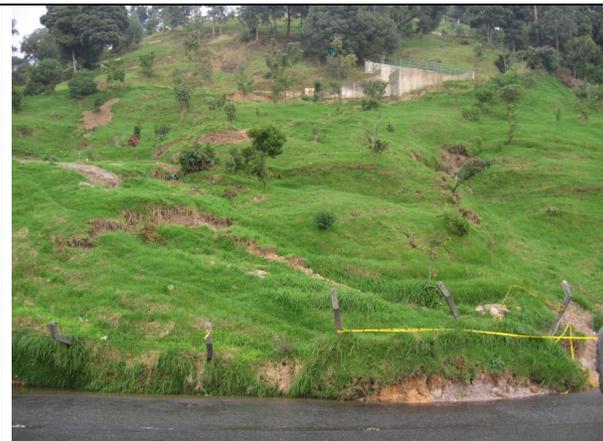
Se observa el proceso de Remoción en Masa evidenciado en el sector de la Avenida Circunvalar a la altura de la Calle 18.

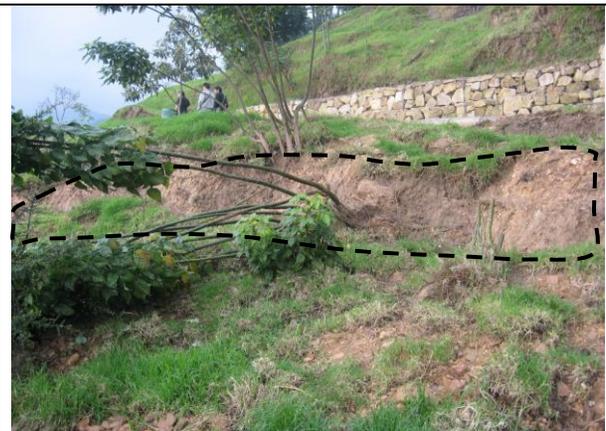
Se observa el escarpe al costado occidental del sendero peatonal de acceso a la facultad del Medio Ambiente de la Universidad Distrital Francisco José de caldas.

Al costado occidental del sendero peatonal y a media ladera, se observó el escarpe principal del proceso de remoción en masa, el cual presenta una altura de uno (1) a dos (2) metros, con una longitud cercana a los quince (15) metros y de tendencia vertical. Por otra parte, en el cuerpo del proceso de remoción en masa y a lo largo del mismo, se observa estructuras para la conducción de la escorrentía superficial de la parte alta de la ladera las cuales muestran colapsos parciales. Adicionalmente y con base en la inspección visual se observó la existencia de varios individuos arbóreos, ubicados en el sector y específicamente en el cuerpo del proceso de remoción en masa, los cuales presentan pérdida de verticalidad, en sentido paralelo a la dirección del proceso de inestabilidad anteriormente descrito (oriente – occidente).

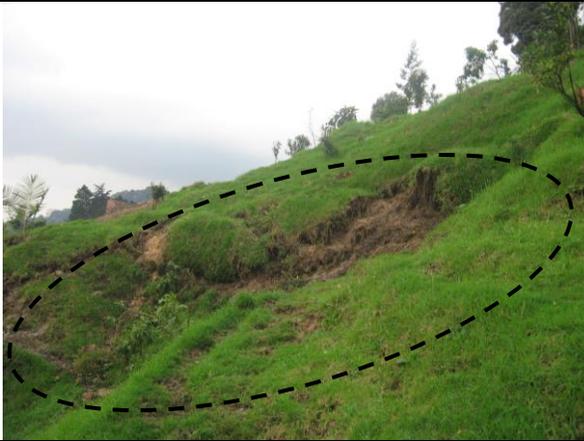
Vista del costado Sur del proceso de remoción en Masa evidenciado en el sector de la Avenida Circunvalar a la altura de la Calle 18.

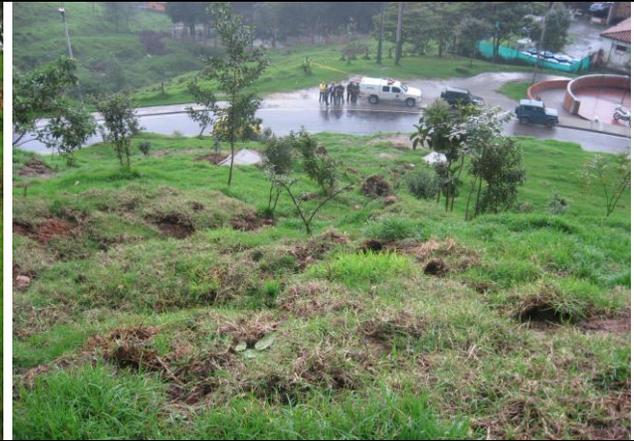
Vista desde el costado oriental, se observa la masa inestable sobre la ladera, que puede llegar a comprometer en su totalidad y en el corto plazo la transitabilidad de la totalidad de la Avenida Circunvalar, sentido Sur-Norte.

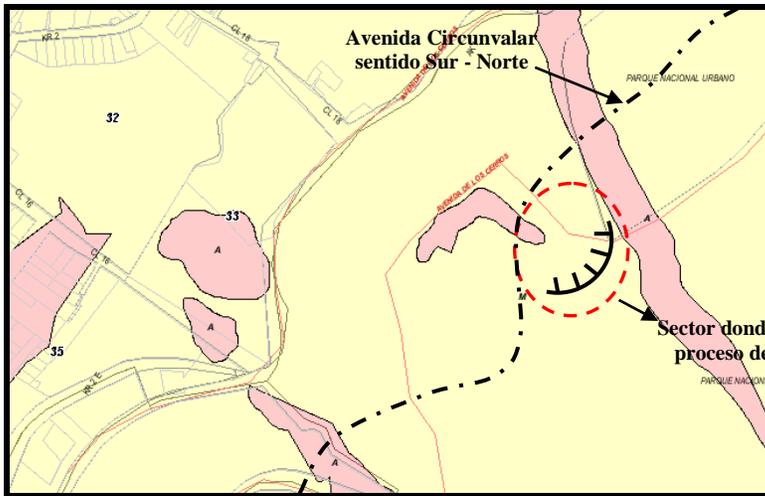
Sector donde se evidenció el proceso de Remoción en

Ubicación del sector evaluado en la Avenida Circunvalar a la altura de Calle 18, Sector Catastral Parque Nacional Oriental de la Localidad de la Candelaria.

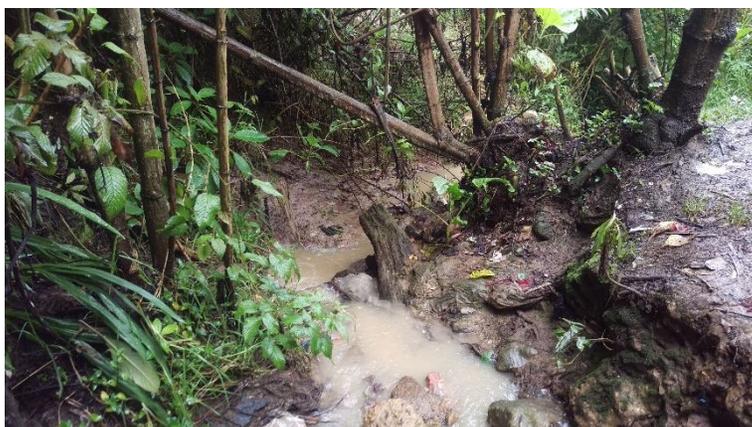
Árbol que perdió soporte y cae sobre el cauce de la quebrada. Se observa también desestabilización del talud.

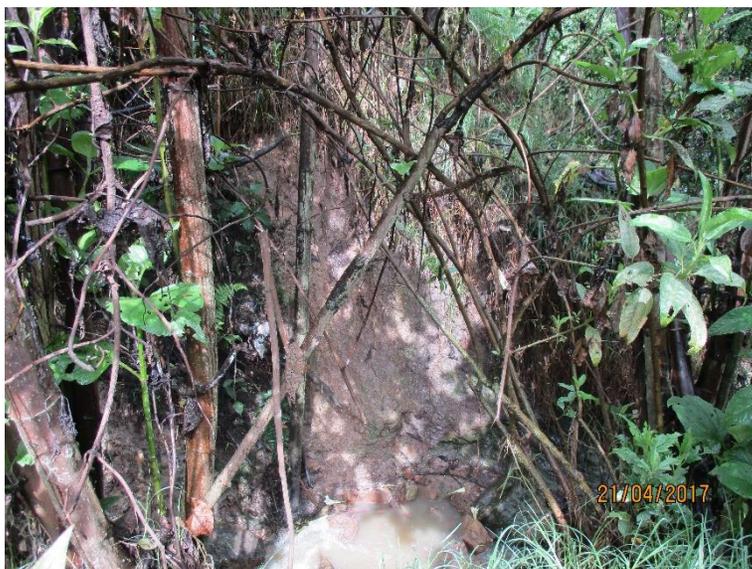
Talud del cauce que cae al lecho de la quebrada

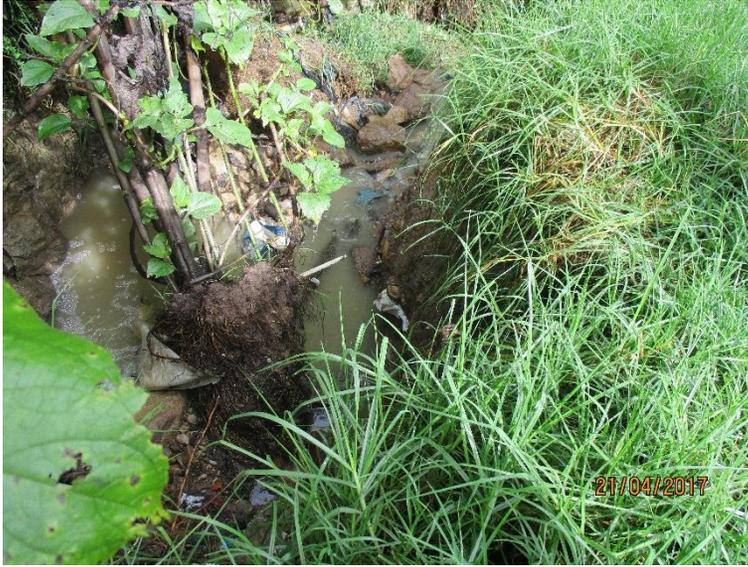
Árbol que perdió soporte y cae sobre el cauce de la quebrada. Se observa también desestabilización del talud.

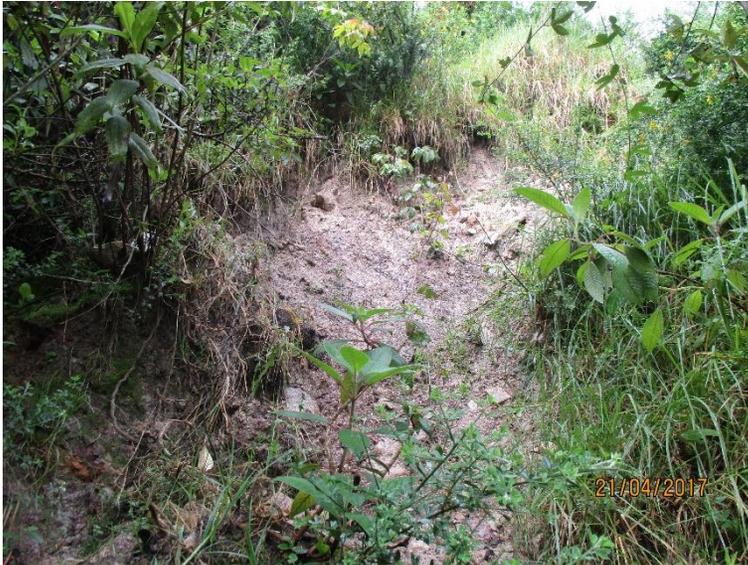
Talud del cauce que cae al lecho de la quebrada

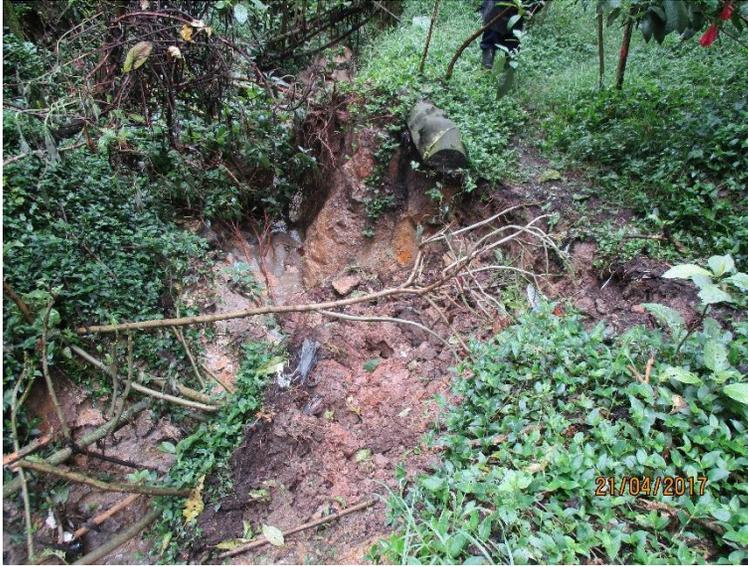
Árbol que perdió soporte y cae sobre el cauce de la quebrada. Se observa también desestabilización del talud.

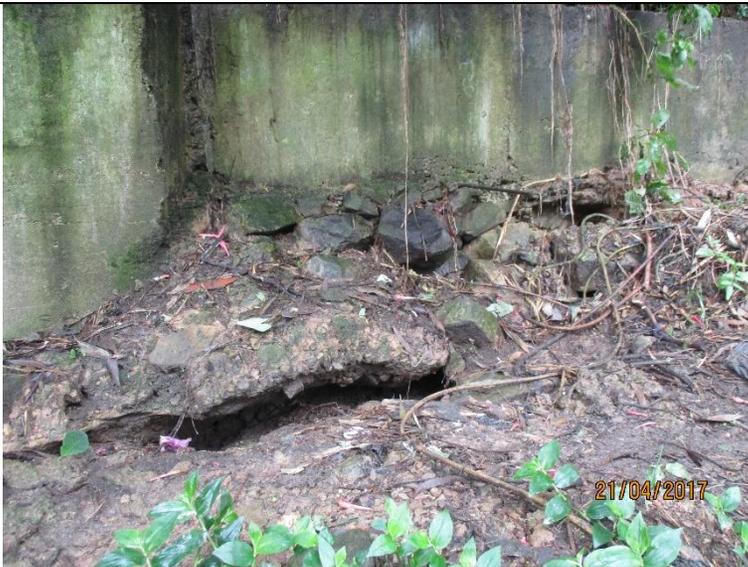
Evidencia de reptación de las márgenes del cauce

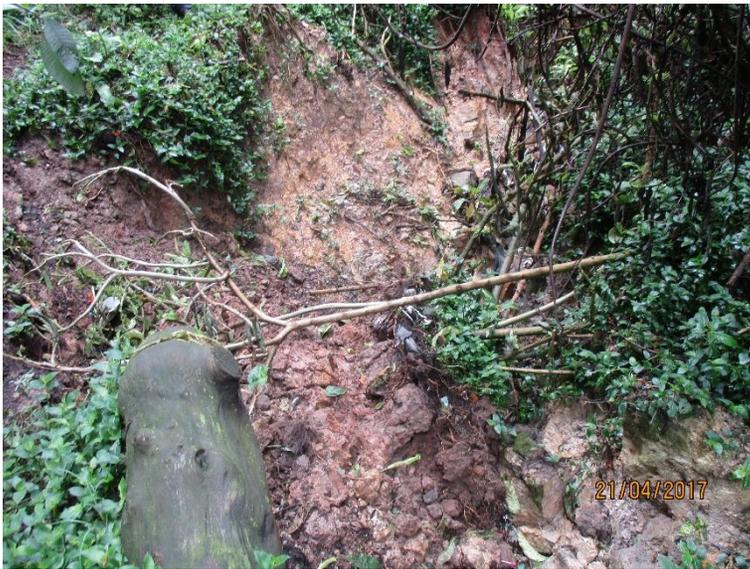
Deslizamiento del talud al cauce de la quebrada

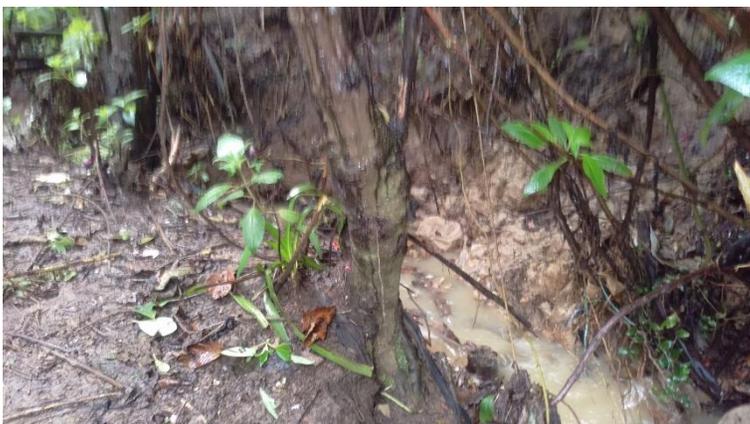
Deslizamiento de la margen del cauce de la quebrada

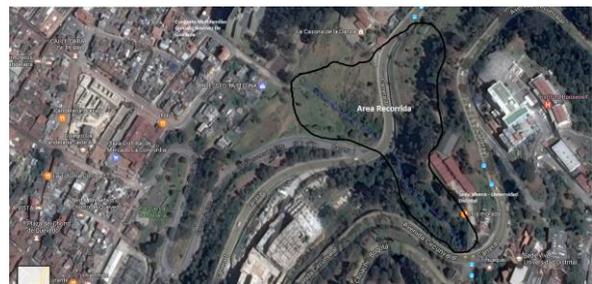
Vista aérea del estado actual de la zona afectada
