#### 4. Caracterización General del Escenario de Riesgo por remoción en masa de la actividad económica de extracción de materiales pétreos

##### Formulario 1. DESCRIPCIÓN DE SITUACIONES DE DESASTRE O EMERGENCIA ANTECEDENTES

A continuación, se presenta la evidencia fotográfica de las visitas realizadas a la Cantera Industrial Y Minera La Quebrada Ltda., de Inspección, seguimiento y control por parte de la Alcaldía Local de Ciudad Bolívar:

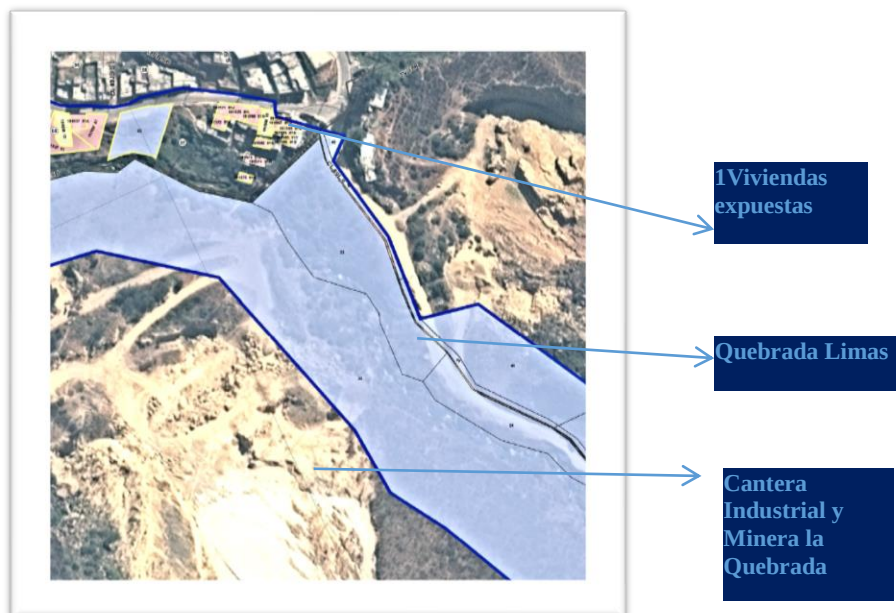
Figura 3: Cartografía CT 7528 IDIGER

haber aceleración en los fallamientos de los taludes y transporte de materiales sueltos sobre las superficies del talud, generando el deslizamiento de lodo y demás material presente en el antiguo frente de explotación, que por la misma condición de inactividad en la cantera, generan una posible activación de procesos de cambios en la geomorfología más complejos (Ver Figura 3).
