1.6. Caracterización General del Escenario de Riesgo Extracción de materiales pétreos

Formulario 1. DESCRIPCIÓN DE SITUACIONES DE DESASTRE O EMERGENCIA ANTECEDENTES

Localidad CIUDAD BOLÍVAR	Caracterización General de Escenarios de Riesgo
--------------------------	---

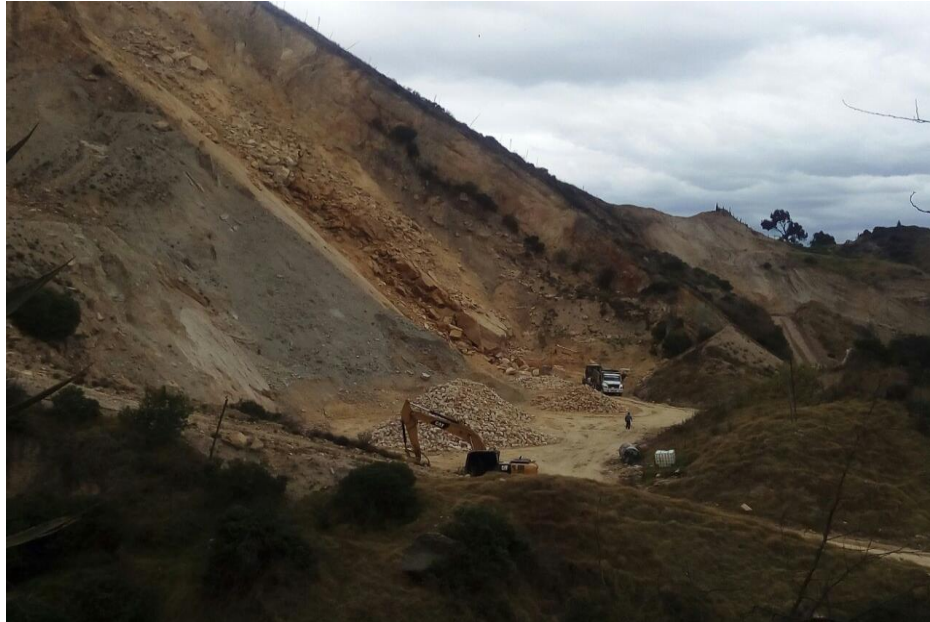
Cantera La Quebrada Foto Mayo 2018 ALCB

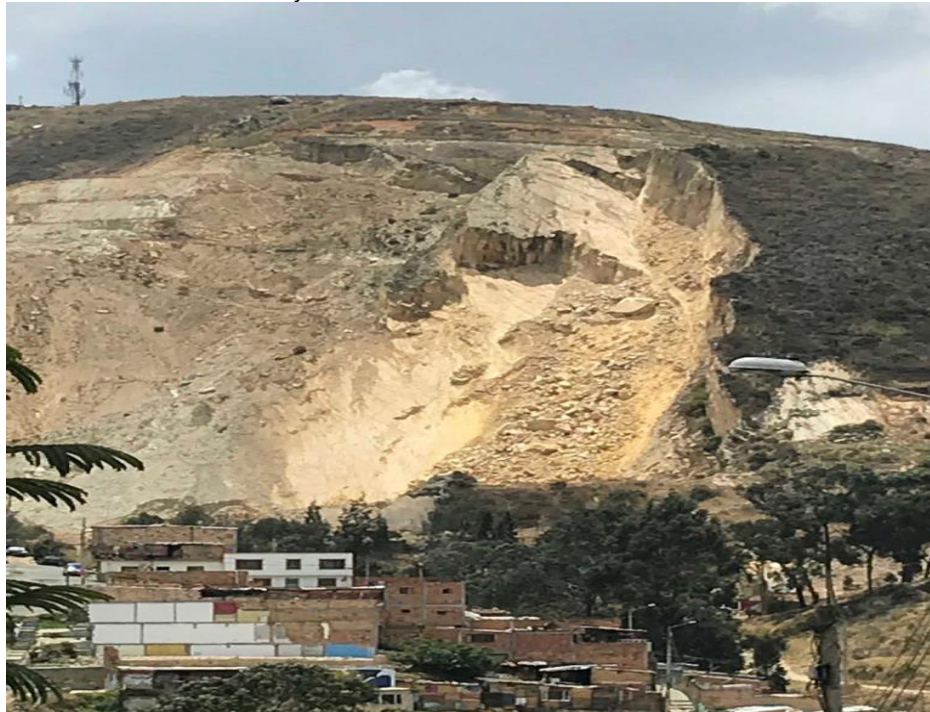
Vista Cantera la Quebrada Junio 2018 ALCB

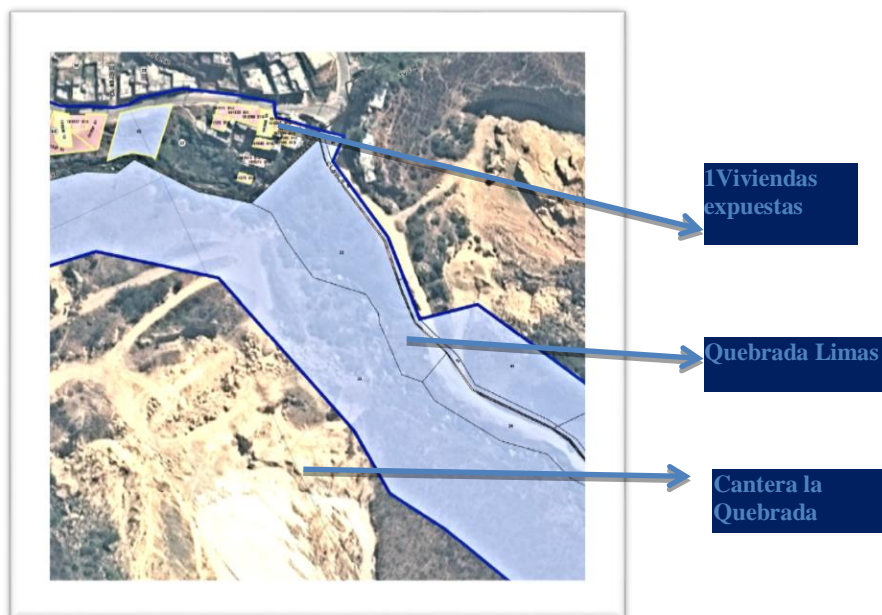
Cartografía CT 7528

Se evidencia la extracción de material con fines comerciales sin buscar la estabilización del proceso de remoción en masa que se desarrolla en el frente antiguo de explotación.
