Caracterización General del Escenario de Riesgo por Siniestros Viales

Localidad Santa Fe	Caracterización General de Escenarios de Riesgo por Siniestros Viales
--------------------	---

Formulario 1. DESCRIPCIÓN DE SITUACIONES DE DESASTRE O EMERGENCIA ANTECEDENTES

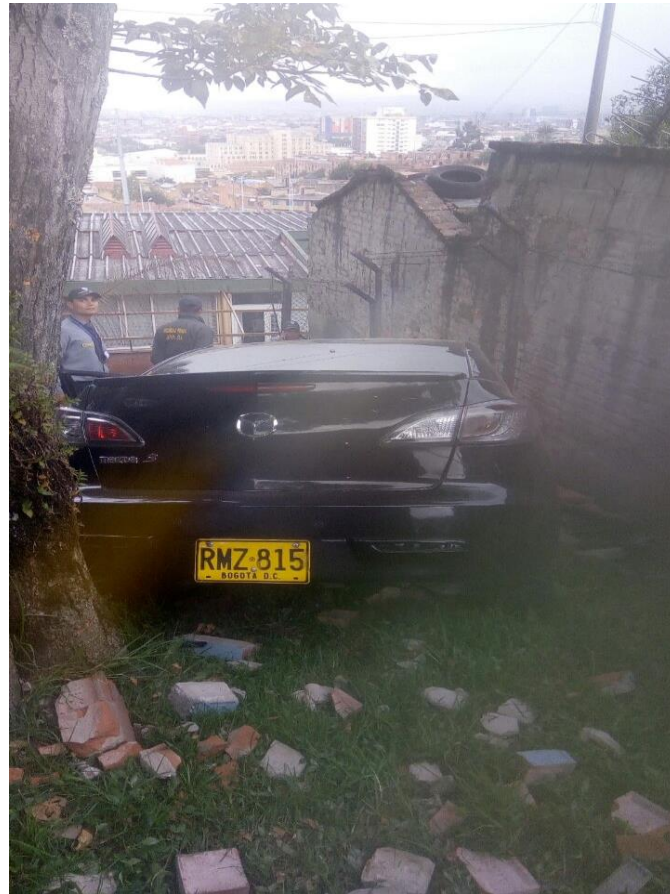
Colisión de muro e ingreso de vehículo al Centro de Desarrollo Comunitario - CDC de Lourdes.
Fotografía de SDM, 2018.

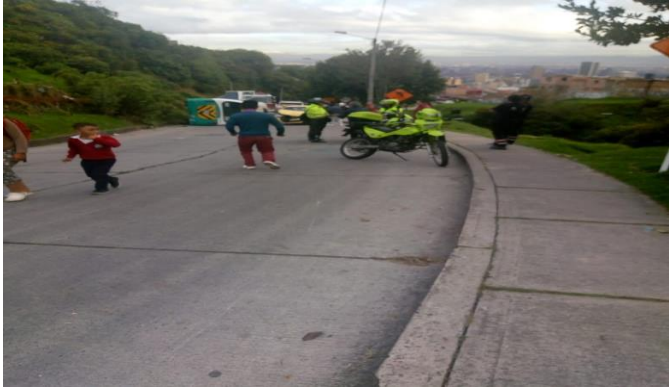
SITUACIÓN No. 1	<p>Siniestro vial a causa de un choque generado por exceso de velocidad y volcamiento vehicular en la UPZ Lourdes de la localidad de Santa Fe, barrio La Peña carrera 7 este entre calles 6 y carrera 8 este.</p>

<p>1.1. Fecha: Marzo de 2018</p>	<p>1.2. Fenómeno(s) asociado con la situación:</p> <p>Exceso de velocidad, se trata de una vía con curva pronunciada la cual presenta una velocidad máximo de 30 kilómetros por hora, como se evidencia en su señalización vertical informativa,</p>
---	---

<p>1.2. Factores que favorecieron la ocurrencia del fenómeno:</p> <p>Exceso de velocidad en vía peligrosa y/o curva, falta de cultura ciudadana y de seguridad vial por no acatamiento de la señalización existente como señalización vertical informativa (zona escolar) y presencia de señalización vertical reglamentaria de 30 kilómetros por hora. Presencia de vehículos del componente zona y provisional del SITP, así como vehículos de carga y servicio particular y público.</p>
--

<p>1.5. Daños y pérdidas presentadas:</p>	<p>En las personas: Daños en tejidos blandos de los dos conductores involucrados, no se generaron heridos de mayor gravedad ni personas fallecidas en la colisión.</p> <p>En bienes materiales particulares: Daños en los vehículos involucrados en materia mecánica dado que se trató de un choque simple.</p> <p>En bienes materiales colectivos: Afectación en el andén de la vía que recibió el impacto del volcamiento de uno de los vehículos involucrados.</p>
--	--

Medidas estructurales	Medidas no estructurales
3.4.1. Medidas de reducción de la amenaza:	a) Reductores de velocidad tipo. b) Mantenimiento señalización vigente	c) Capacitaciones en materia de seguridad vial.

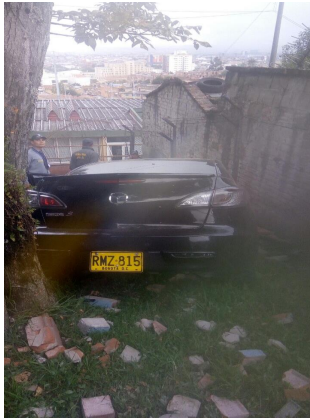
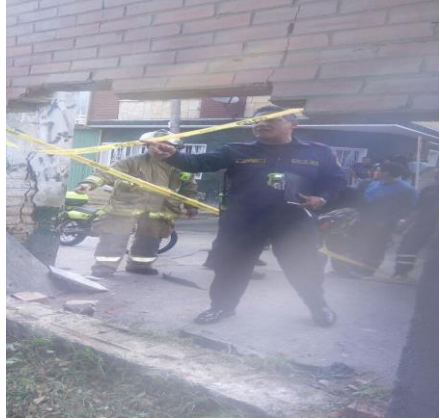
Formulario 1. DESCRIPCIÓN DE SITUACIONES DE DESASTRE O EMERGENCIA ANTECEDENTES		
SITUACIÓN No. 2	<p>Siniestro vial por choque a causa del exceso de velocidad sumado a las características de la vía con un alto grado de inclinación. En la Cra 1A No. 3A – 07 UPZ Lourdes Barrio Lourdes. Colisión de muro e ingreso de vehículo a el CDC de Lourdes</p> <div style="display: flex; justify-content: space-around;">

1.1. Fecha: Mayo de 2018	1.2. Fenómeno(s) asociado con la situación: Conmoción por parte de la comunidad y colisión de muro por choque vehicular en la zona afectada.

presentadas:	No se presentaron heridos.
	En bienes materiales particulares: Daños en la infraestructura del muro del CDC de Lourdes y daños en el vehículo que causo la colisión.
	En bienes materiales colectivos: Daños en muro del CDC de Lourdes – infraestructura de propiedad del Distrito.

1.5. Factores que en este caso favorecieron la ocurrencia de los daños:	
Exceso de velocidad por parte del conductor y no acatamiento a la señalización vertical.

No se presenta una crisis social a gran escala, sin embargo si se ven interrumpidos algunos servicios del CDC, debido a la colisión del vehículo generando colapso en parte del muro de la infraestructura.

Se realizan por parte de la Secretaria de Movilidad recorridos técnicos para la solicitud de reductores de velocidad o medidas de pacificación en el sector vía de único sentido.

Medidas estructurales	Medidas no estructurales
3.4.1. Medidas de reducción de la amenaza:	a) Medidas de pacificación b) Demarcación en la vía	a) Capacitaciones en seguridad vial.
3.4.2. Medidas de reducción de la vulnerabilidad:	a) Planes de movilidad para peatones y conductores	a) Campañas informativas y pedagógicas que sensibilicen a la ciudadanía sobre la importancia de la seguridad vial, y el respeto por todas las señales a todos los actores viales.
3.4.3. Medidas de efecto conjunto sobre amenaza y vulnerabilidad	a) Mantenimiento a la señalización existente e implementación b) Mantenimiento a la malla vial
