1.2. Caracterización General del Escenario de Riesgo por “Fenómeno de Movimiento en masa”

Formulario 1. DESCRIPCIÓN DE SITUACIONES DE DESASTRE O EMERGENCIA ANTECEDENTES		
SITUACIÓN No. 01	Deslizamiento de tierra y piedra, en la Calle 1 entre Carrera 6A Este y Carrera 7 Este, barrio El Dorado, el cual generó afectación sobre 3 familias, 11 adultos, y 5 menores.

Localidad SANTAFE	Caracterización General de Escenarios de Riesgo
-------------------	---

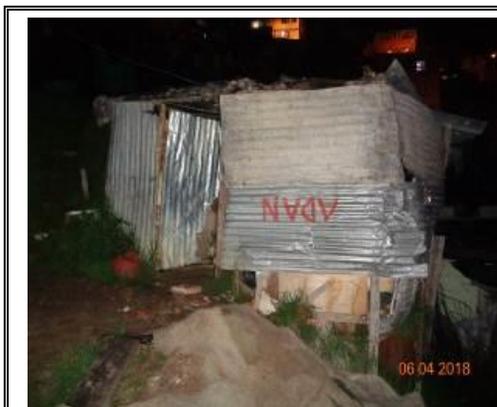
Foto No. 1. Vista frontal de la vivienda 1

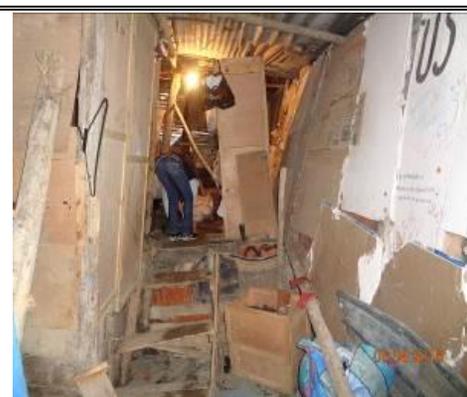
Foto No. 2. Vista interior de la vivienda 1

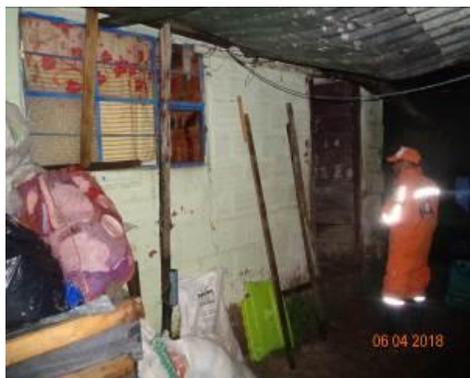
La Vivienda B, corresponde a una vivienda de dos (02) niveles, construida posiblemente bajo un sistema estructural en muros de carga en mampostería y cubierta liviana en tejas de zinc soportada por entramado en madera. Para el emplazamiento de la misma se realizó un talud de corte sobre la parte posterior de aproximadamente 1.5 metros de altura por 5 metros de longitud, donde no se identificaron medidas de protección y/o contención así como tampoco medidas para el manejo de las aguas de escorrentía superficial. En la inspección visual realizada se identificó el colapso del muro de cerramiento perimetral de la parte posterior de la vivienda; de igual manera se identificaron humedades y grietas de tendencia escalonada de los muros perimetrales sobre el costado sur, con aberturas de aproximadamente 2.0 centímetros y longitud de 1.5 metros aproximadamente.

Foto No. 3. Vista frontal vivienda 2

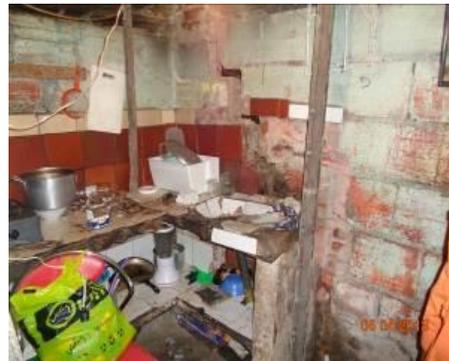
Foto No. 4. Grietas en muros perimetrales vivienda 2

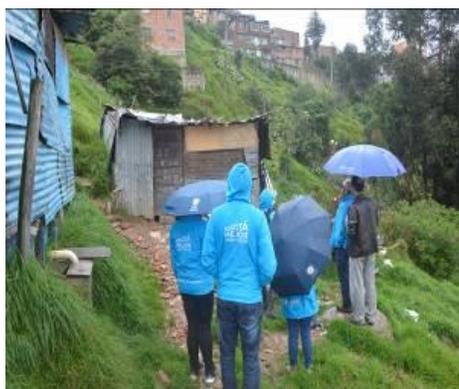
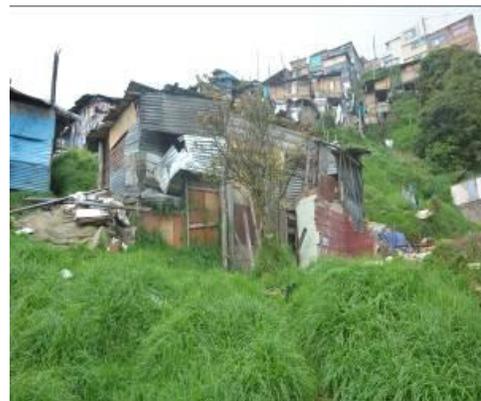
Se realizó visita de seguimiento al predio en cuestión el día 23 de mayo de 2018, identificando que las viviendas A y B se encuentran deshabitadas y fueron desmotadas las estructuras que las conformaban.

Foto No. 5 y 6. Condición actual de las viviendas 1 y 2 a 23 de Mayo de 2018

Se presentó colapso parcial o total de los elementos en madera y mampostería que conforman las viviendas 1 y 2 emplazadas en el predio de gran extensión ubicado en la Calle 1 entre Carrera 6 A Este y Carrera 7 Este, Sector Catastral El Dorado de la Localidad de Santa Fe.
