1.2. Caracterización General del Escenario de Riesgo por Encharcamiento

Formulario 1. DESCRIPCIÓN DE SITUACIONES DE DESASTRE O EMERGENCIA ANTECEDENTES

Localidad Barrios Unidos	Caracterización General de Escenarios de Riesgo
--------------------------	---

Formulario 2. DESCRIPCIÓN DEL ESCENARIO DE RIESGO POR ENCHARCAMIENTO**2.1. CONDICIÓN DE AMENAZA****2.1.1. Descripción del fenómeno amenazante:**

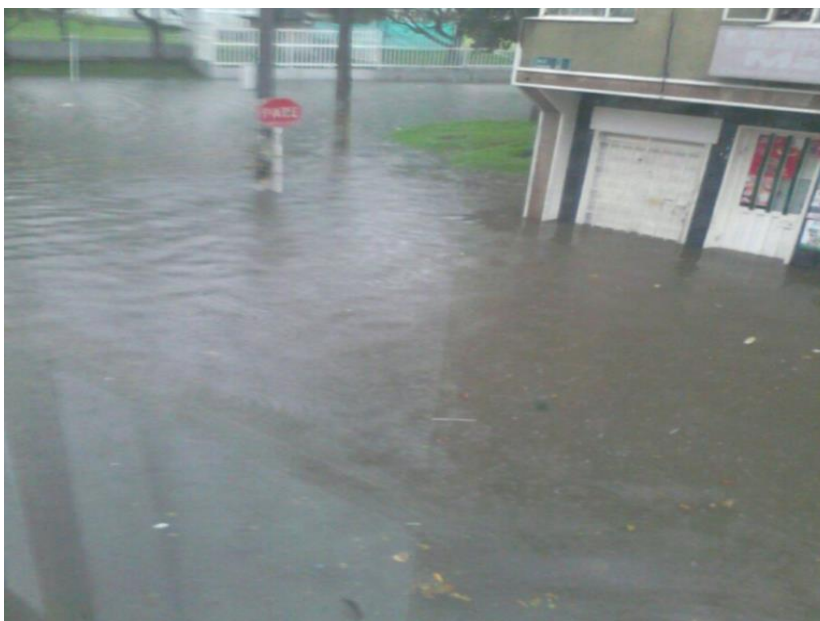
Foto barrios Simón Bolívar-Metrópolis. Fuente Secretaría Distrital de Integración Social
