1.3 CARACTERIZACIÓN GENERAL DEL ESCENARIO DE RIESGO POR ENCHARCAMIENTO LUCERO BAJO DE LA LOCALIDAD DE CIUDAD BOLÍVAR

1.3.2 DESCRIPCIÓN DEL ESCENARIO DE RIESGO POR ENCHARCAMIENTO LUCERO BAJO DE LA LOCALIDAD DE CIUDAD BOLÍVAR

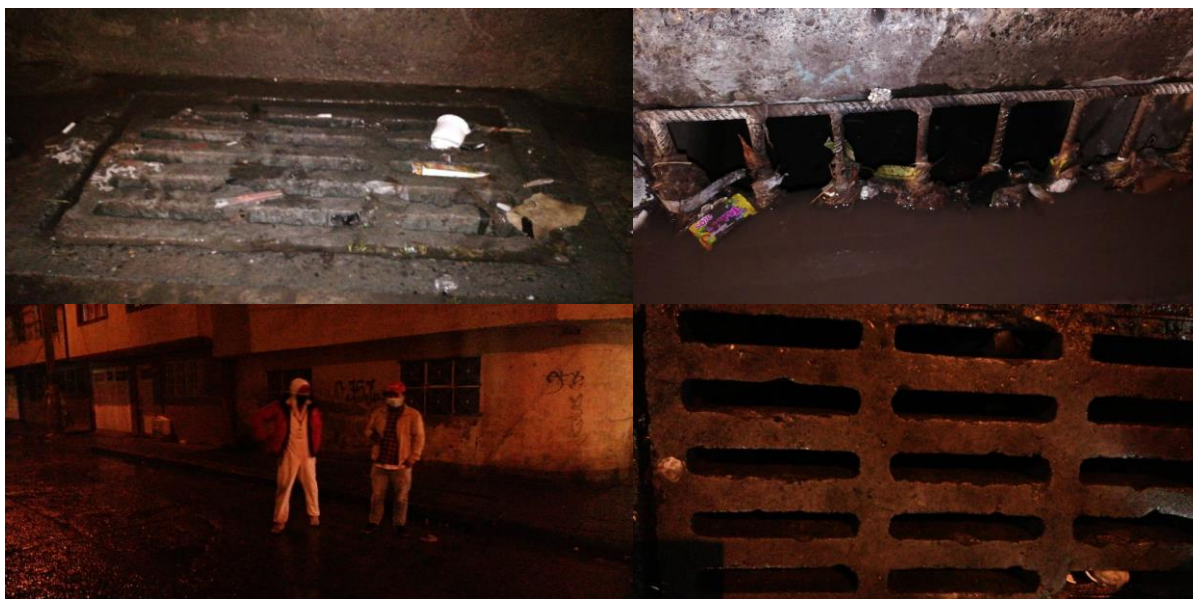
En dichos puntos se encuentran problemáticas muy similares, debido a que los sumideros presentan deficiencia en su funcionalidad ya que se encuentran colmatados por la gran cantidad de material residual que contienen. Adicionalmente, se evidencio un punto crítico de arrastre de material en la Diagonal 64 A Bis Sur No. 17 B 31/33, en dicho predio se encuentra funcionando el establecimiento comercial conocido como Ara, este predio cuenta con un parqueadero que tienen un material granular de fácil arrastre el cual está saliendo del establecimiento y termina en los sumideros y cajas de paso cercanas al local.

Se verifica el estado actual de 18 sumideros, de los cuales 3 se encuentra con taponamiento (se anexa registro fotográfico y ubicación)

IMAGEN 1: Estado de los sumideros durante visita de verificación, sector la Batea Lucero bajo- AGAR CC - 20 de septiembre de 2020

Se envía reporte a la central de emergencias con la finalidad de activar las entidades correspondientes para el mantenimiento y limpieza de los sumideros colmatados por la mala disposición de residuos sólidos.
