## Caracterización General del Escenario de Riesgo por Inundación y/o Encharcamiento

#### Formulario 1. DESCRIPCIÓN DE SITUACIONES DE DESASTRE O EMERGENCIA ANTECEDENTES

Consolidado por:  
Empresa de Acueducto, Alcantarillado y Aseo de  
Bogotá - EAB

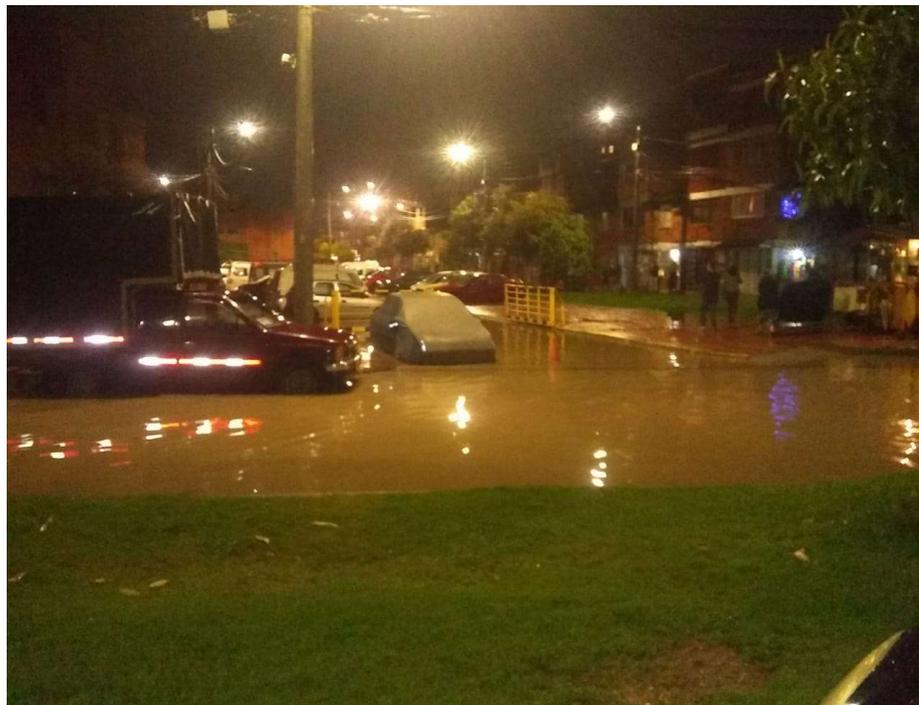
Se reportaron afectaciones a 127 viviendas, los muebles y enseres de los primeros pisos de estas viviendas se vieron alta mente afectados entre ellos neveras, juegos de sala entre otros. La afectación a vehículos pertenecientes a la comunidad y algunos que por los altos niveles en la Av. cra 80 con 58 sur quedaron varados en su tránsito por esta vía.
