1.2 CARACTERIZACIÓN GENERAL DEL ESCENARIO DE RIESGO POR “INUNDACIÓN Y/O ENCHARCAMIENTO”

1.2.2 DESCRIPCIÓN DEL ESCENARIO DE RIESGO POR ENCHARCAMIENTO

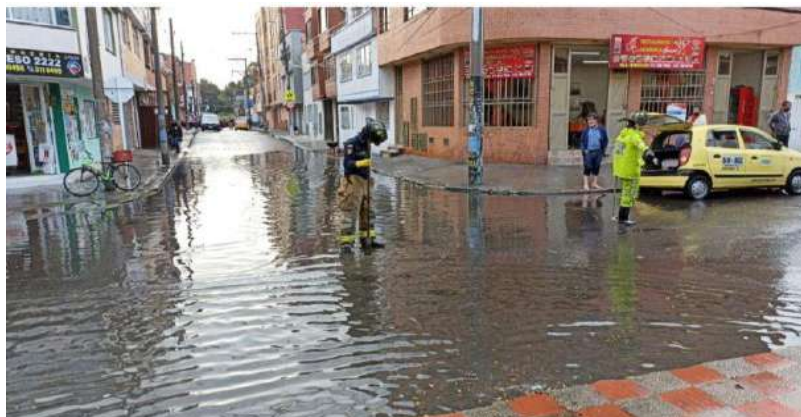
Figura 1. Foto tomada en el barrio Simón Bolívar el 10 de noviembre de 2021. (Carrera 65 con Calle 75)
Fuente Alcaldía Local de Barrios Unidos.

| 1.2.1 DESCRIPCIÓN DE SITUACIONES DE DESASTRE O EMERGENCIA ANTECEDENTES | |
|--|---|
| SITUACIÓN No.1 | Encharcamiento con un nivel de lámina de 80 cm |

| | <p>En bienes materiales particulares: Se registró inundación de diez (10) predios de la Calle 75 con Carrera 66, el 10 de noviembre de 2021.</p> |
| | <p>En bienes materiales colectivos: Se registraron daños en la vía principal y en las redes pluviales y/o sanitarias por taponamiento u obstrucción</p> |
| <p>• Factores que en este caso favorecieron la ocurrencia de los daños:</p> <p>El crecimiento urbano informal (redensificación) sin un control adecuado por parte de la Alcaldía Local y otros entes territoriales que podría estar causando la saturación de las redes locales pluviales y sanitarias. En la actualidad se carece de zonas de amortiguación hidráulica que puedan utilizarse como elementos de mitigación ante los cambios climáticos, de igual manera la redensificación de los sectores constructivos que ha permitido el desarrollo de grandes estructuras que podrían impactar de manera adversa las actuales redes y estructuras hidráulicas de la localidad.</p> <p>En ciertos puntos debido a la topografía de las vías, como es el caso de la Calle 75 con Carrera 66 se presentan pendientes bajas, que generan algunos represamientos en épocas de fuertes lluvias, en donde eventualmente la cantidad de agua captada y transportada por las redes superan los límites de diseño.</p> <p>Otro factor adicional, son las conexiones erradas hacia el Canal Salitre en el sector del Barrio 12 de octubre.</p> | |

| <ul style="list-style-type: none"> • Bienes ambientales: <p>Se evidencia arrojamiento constante de basuras generadas por los establecimientos comerciales a los sistemas de alcantarillado sanitario y pluvial.</p> | |
|--|---|
| <p>Medidas de tipo reactivo, puesto que el objeto ha sido siempre mitigar el riesgo de encharcamiento y/o inundación.</p> <p>La E.A.A.B-E.S.P., como acciones preventivas, ha determinado la aplicación del Plan de mantenimiento preventivo en sumideros y sondeo de las redes del sector que garanticen el adecuado drenaje de las aguas lluvias y residuales.</p> | |
