## 1.4 Caracterización General del Escenario de Riesgo por Incendios Estructurales

**Formulario 1. DESCRIPCIÓN DE SITUACIONES DE DESASTRE O EMERGENCIA ANTECEDENTES****SITUACIÓN No. 1**

## Formulario 2. DESCRIPCIÓN DEL ESCENARIO DE RIESGO POR INCENDIOS ESTRUCTURALES

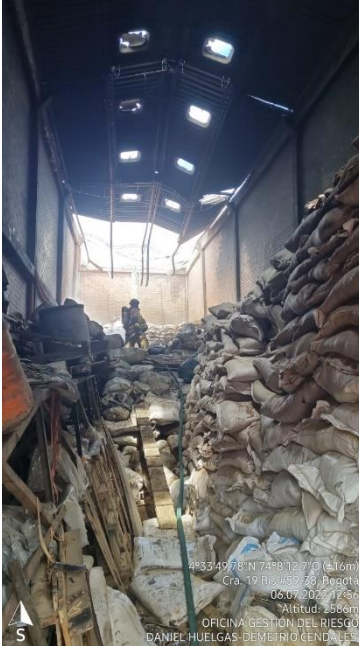
En el barrio san Benito una bodega que almacena Cebo, se incendia, tras una reacción de gases dentro de la misma. En esta bodega se almacenan cientos de toneladas de cebo, producto del tratamiento de las curtiembres. Tras el incidente se genera un debilitamiento estructural en los muros y cubierta de la bodega. Al momento del incendio no hay ocupantes en la bodega y gracias a la reacción de los bomberos se logra controlar; sin embargo, los predios colindantes son de vivienda familiar y en dos de ellos se presentan afectaciones, generando orden de restricción parcial por uso por parte de Idiger y restricción total en la bodega hasta tanto no se adelanten las acciones de mantenimiento pertinentes.

**1.3. Factores que favorecieron la ocurrencia del fenómeno:** Incumplimiento de la normatividad vigente, falta de ventilación, inexistencia de protocolos de emergencia.

- Falta de ventilación
- Omisión de normatividad vigente
- Falta de precaución
- Indebida manipulación y acopio
