1.2 Caracterización General del Escenario de Riesgo por Inundaciones y Encharcamientos

Formulario 1. DESCRIPCIÓN DE SITUACIONES DE DESASTRE O EMERGENCIA ANTECEDENTES

Elaborado por:
 CLGR-CC Tunjuelito

Formulario 2. DESCRIPCIÓN DEL ESCENARIO DE RIESGO POR INUNDACIONES Y ENCHARCAMIENTOS

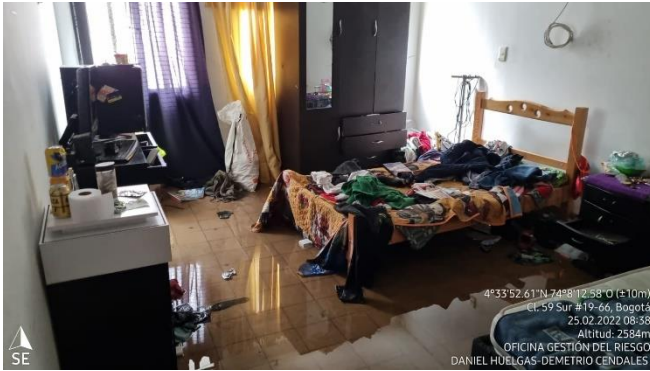
SITUACIÓN No. 1

Debido a las fuertes lluvias que se presentaron en horas de la noche se presentó insuficiencia de drenaje en el sector de San Benito, hacia las 11:24pm la comunidad se comunica pidiendo ayuda, se asignan recursos de la EAAB y bomberos visita los predios afectados. En total 10 viviendas con pérdidas de enseres.

1.3. Factores que favorecieron la ocurrencia del fenómeno: Temporada invernal mucho más marcada en el distrito capital, en la zona se encontraba colmatada la red de alcantarillado, debido al caudal se generó rebosamiento de aguas negras y posteriormente ingresan a la vivienda, generando una lámina de agua superior a los 30cm.

1.6. Factores que en este caso favorecieron la ocurrencia de los daños: Insuficiencia de drenaje en la zona, colmatación de las redes de alcantarillado, falta de mantenimiento en las redes de alcantarillado, mala disposición de residuos sólidos por parte de la comunidad en general.
