1.2. Caracterización General del Escenario de Riesgo por inundacióny/o encharcamiento

1.2.1. DESCRIPCIÓN DE SITUACIONES DE DESASTRE O EMERGENCIAANTECEDENTES

Plan Local de Gestión de Riesgos y Cambio Climático PLGR-CC

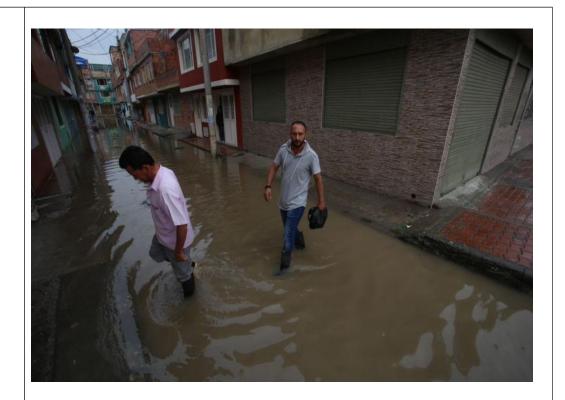
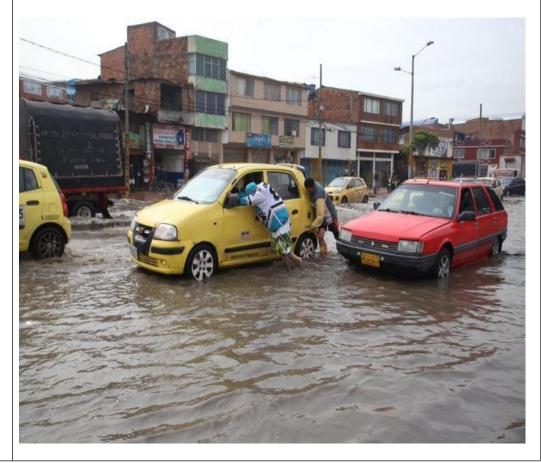
Se reportaron afectaciones a 127 viviendas, los muebles y enseres de los primeros pisos de estas viviendas se vieron alta mente afectados entre ellos neveras, juegos de sala entre otros. La afectación a vehículos pertenecientes a la comunidad y algunos que por los altos niveles en la Av. cra 80 con 58 sur quedaron varados en su tránsito por esta vía

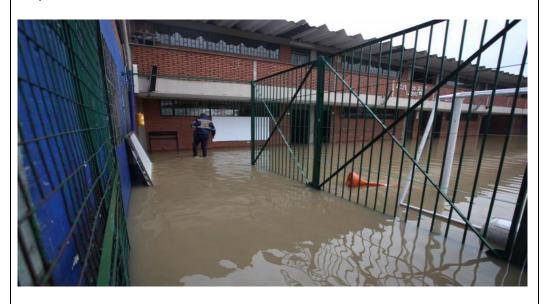
Afectación en el colegio José Antonio Galán por lámina de agua en su primernivel. No permitió asistencia a clases durante dos días
