1.3 CARACTERIZACIÓN GENERAL DEL ESCENARIO DE RIESGO POR ENCHARCAMIENTO LUCERO BAJO DE LA LOCALIDAD DE CIUDAD BOLÍVAR

1.3.2 DESCRIPCIÓN DEL ESCENARIO DE RIESGO POR ENCHARCAMIENTO LUCERO BAJO DE LA LOCALIDAD DE CIUDAD BOLÍVAR

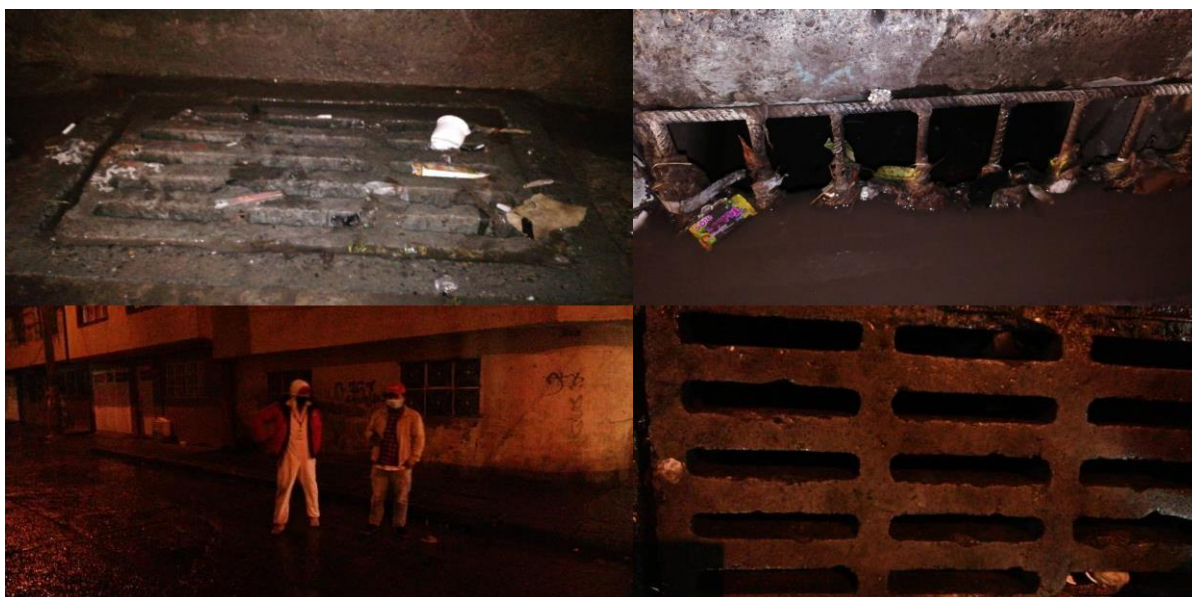
Se verifica el estado actual de 18 sumideros, de los cuales 3 se encuentra con taponamiento (se anexa registro fotográfico y ubicación)

IMAGEN 1: Estado de los sumideros durante visita de verificación, sector la Batea Lucero bajo- AGAR CC - 20 de septiembre de 2020

Se envía reporte a la central de emergencias con la finalidad de activar las entidades correspondientes para el mantenimiento y limpieza de los sumideros colmatados por la mala disposición de residuos sólidos.
