1.2 CARACTERIZACIÓN GENERAL DEL ESCENARIO DE RIESGO POR “INUNDACIÓN Y/O ENCHARCAMIENTO”

Consejo Local de Gestión del Riesgo y Cambio Climático CLGR-CC de Barrios Unidos

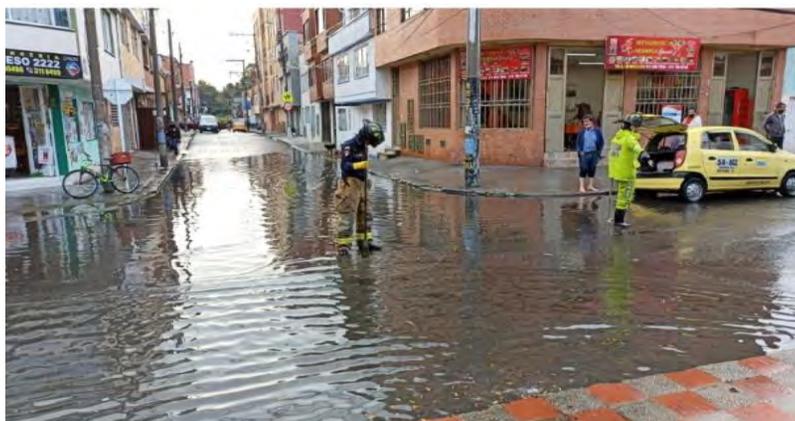
Figura 1. Foto tomada en el barrio Simón Bolívar el 10 de noviembre de 2021. (Carrera 65 con Calle 75)
Fuente Alcaldía Local de Barrios Unidos.

1.2.1 DESCRIPCIÓN DE SITUACIONES DE DESASTRE O EMERGENCIA ANTECEDENTES	
SITUACIÓN No.1	Encharcamiento con un nivel de lámina de 80 cm
Fecha: 10-11-2021	Fenómeno(s) asociado con la situación: Asociado con los encharcamientos se prestaron tormentas eléctricas.
<ul style="list-style-type: none"> • Factores que favorecieron la ocurrencia del fenómeno: La localidad de Barrios Unidos se encuentra en el área Urbana de Bogotá a una altura que va desde los 2.600 m a nivel del mar con una temperatura promedio de 14.2 grados centígrados y una extensión de 1.190 hectáreas (ha), todas ellas destinadas para uso urbano y es la quinta del Distrito con menor extensión. Por otro lado, ostenta un territorio irrigado por los Ríos Salitre, arzobispo, Negro y Nuevo en donde el represamiento eventual que se ha presentado en los últimos años en el Barrio Simón Bolívar se ha causado por la incapacidad hidráulica de las redes locales para transportar los excesos de agua lluvia y por la inadecuada utilización de los servicios de alcantarillado sanitario que no están diseñadas para transportar sólidos en suspensión.

<p>En bienes materiales particulares: Se registró inundación de diez (10) predios de la Calle 75 con Carrera 66, el 10 de noviembre de 2021.</p>
	<p>En bienes materiales colectivos: Se registraron daños en la vía principal y en las redes pluviales y/o sanitarias por taponamiento u obstrucción</p>
	<p>En bienes de producción: Se afectan dos sitios destinados a la venta de productos al menudeo (tiendas de barrio del sector) lavandería y tamalería.</p>
	<p>En bienes ambientales: En el Parque de Bolsillo Metrópolis por sobresaturación de agua Lluvia</p>
<p>• Factores que en este caso favorecieron la ocurrencia de los daños: El crecimiento urbano informal (redensificación) sin un control adecuado por parte de la Alcaldía Local y otros entes territoriales que podría estar causando la saturación de las redes locales pluviales y sanitarias. En la actualidad se carece de zonas de amortiguación hidráulica que puedan utilizarse como elementos de mitigación ante los cambios climáticos, de igual manera la redensificación de los sectores constructivos que ha permitido el desarrollo de grandes estructuras que podrían impactar de manera adversa las actuales redes y estructuras hidráulicas de la localidad.</p> <p>En ciertos puntos debido a la topografía de las vías, como es el caso de la Calle 75 con Carrera 66 se presentan pendientes bajas, que generan algunos represamientos en épocas de fuertes lluvias, en donde eventualmente la cantidad de agua captada y transportada por las redes superan los límites de diseño.</p> <p>Otro factor adicional, son las conexiones erradas hacia el Canal Salitre en el sector del Barrio 12 de octubre.</p>

DESCRIPCIÓN DE MEDIDAS E INTERVENCIÓN ANTECEDENTES
<p>Medidas de tipo reactivo, puesto que el objeto ha sido siempre mitigar el riesgo de encharcamiento y/o inundación.</p> <p>La E.A.A.B-E.S.P., como acciones preventivas, ha determinado la aplicación del Plan de mantenimiento preventivo en sumideros y sondeo de las redes del sector que garanticen el adecuado drenaje de las aguas lluvias y residuales.</p>
