1.2. Caracterización general del escenario de riesgo por inundación y encharcamiento

Formulario 1. DESCRIPCIÓN DE SITUACIONES DE DESASTRE O EMERGENCIA ANTECEDENTES		
SITUACIÓN No. 1	Inundación y/o encharcamiento Mayo de 2011	
1.1. Fecha: 01-05-2011	1.2. Fenómeno(s) asociado con la situación: Inundación	
<p>1.3. Factores locales que favorecen la ocurrencia del fenómeno: las condiciones geográficas y topográficas de la ciudad de Bogotá hace que su drenaje se cause en los cerros orientales a partir de numerosos nacimientos de agua dulce en las cordilleras con alturas que sobrepasan los tres mil quinientos cincuenta metros (3550 m) sobre el nivel del mar, los cuales drenan libremente como ha sido desde los tiempos históricos hacia los sectores Noroccidentales de la ciudad para el presente caso se toma como punto de estudio la localidad de Engativá (sector sur- occidental) en donde concurren áreas naturales bajas las cuales por condiciones topográficas y morfoclimáticas sirven como sitios de amortiguación hidráulica para las temporadas de fuertes lluvias pues funcionan como reservorios naturales, desafortunadamente en los últimos años estos territorios han registrado problemáticas soci

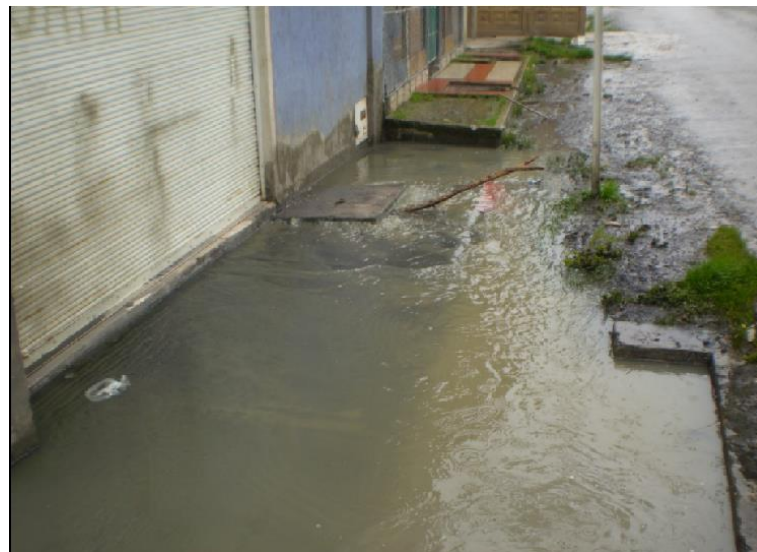
Fotografía No 1. Devolución de agua sector de Engativá occidental Mayo 2011

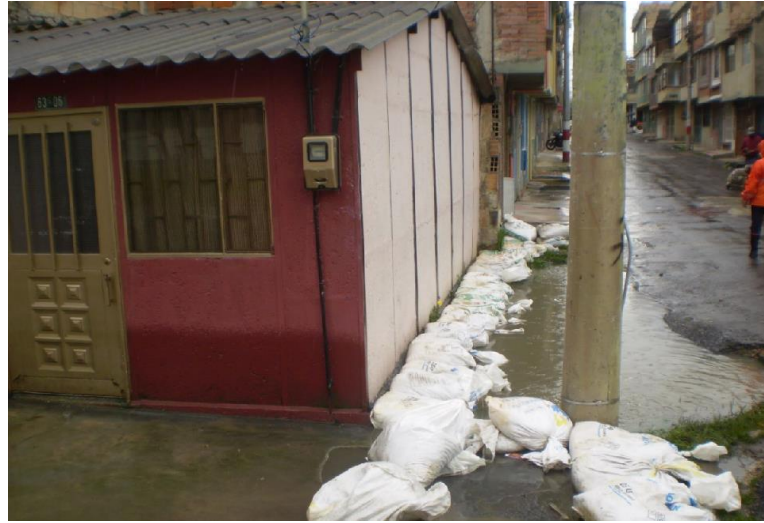
**Fotografía No 2 devolución de agua sector de Engativá occidental
Mayo 2011**
