## Caracterización General del Escenario de Riesgo por Explotación de Materiales Pétreos

| Localidad USME | Caracterización General de Escenarios de Riesgo |

| DESCRIPCIÓN DE SITUACIONES DE DESASTRE O EMERGENCIA ANTECEDENTES | | |
|---|---|---|
| <b>SITUACIÓN No. 1: ladrillera Alemana SAS</b> | <p>Explotación, beneficio y transformación de materiales arcillosos para la elaboración de ladrillo.</p> <p>Ladrillera Alemana SAS<br/>Fuente: SDA</p> | |

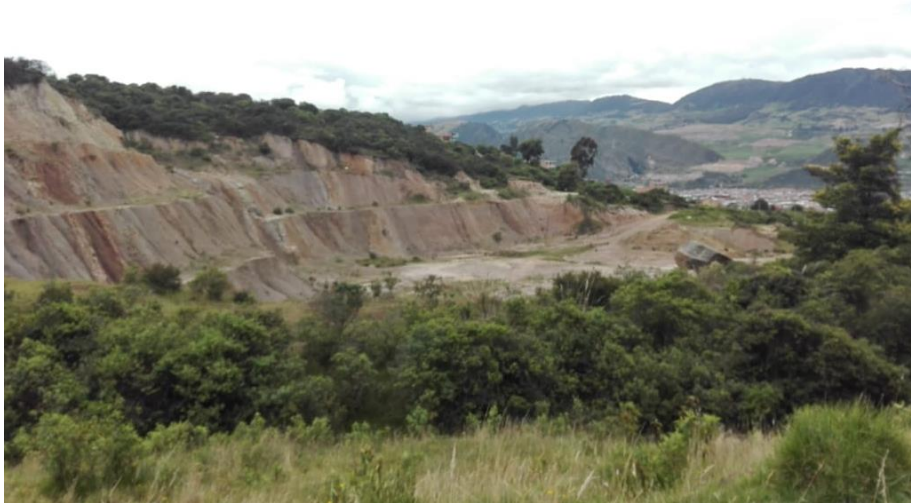
Taludes antigua ladrillera Tejares

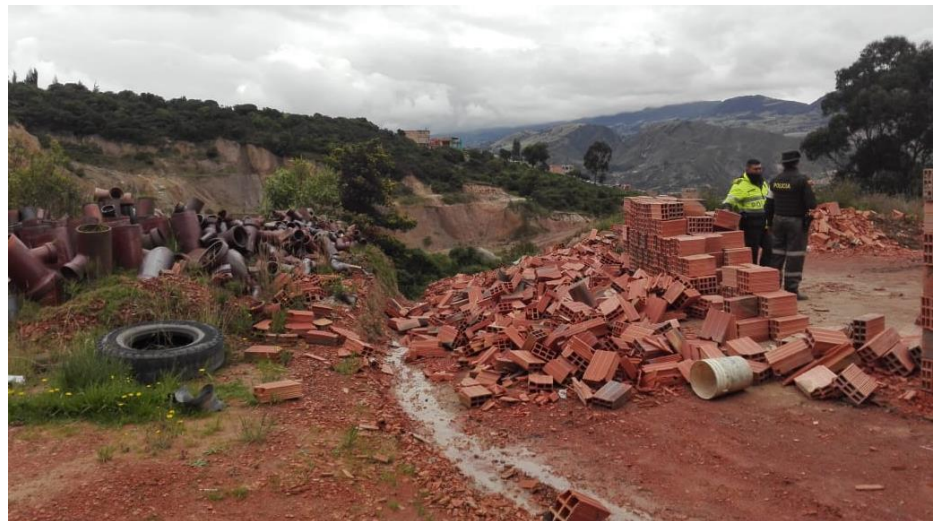
Productos ladrillera Gres-qui

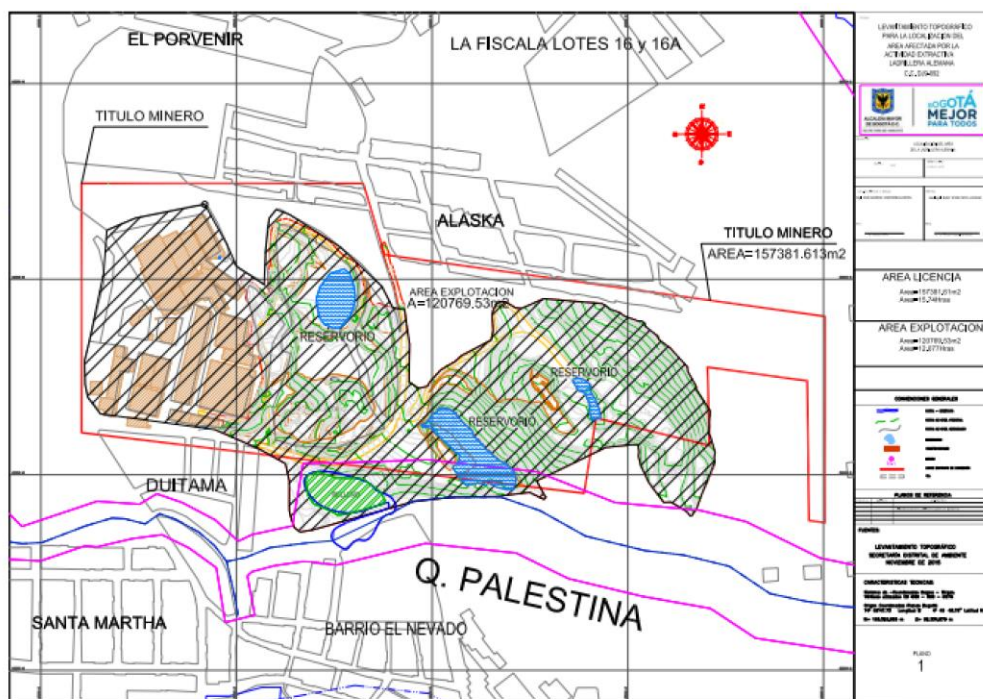
En los predios donde actualmente la Ladrillera Alemana S.A.S, lleva a cabo sus actividades, se encuentra adecuada, a través de taludes mal conformados y vías de acceso. Sobre los taludes se evidencia la ocurrencia de procesos erosivos de tipo laminar, surcos y cárcavamiento; además de fenómenos de remoción en masa como flujos, caídas de rocas y pequeños deslizamientos. En algunas zonas focalizadas de los predios de la Ladrillera Alemana S.A.S se desarrollan fenómenos de remoción en masa concretos como flujos y deslizamientos o procesos erosivos acentuados, cuyas causas están relacionadas con la baja competencia de los materiales constituyentes, flujo de agua, mal manejo de los vertimientos y agua por escorrentía e inadecuado diseño de los taludes, ya que estos presentan inclinaciones abruptas y arbitrarias.

En los frentes de explotación de materiales de construcción y de arcilla existen evidencias de los procesos de remoción en masa causado por la actividad extractiva, así como la erosión en sus diferentes manifestaciones que la Secretaría Distrital de Ambiente ha venido reportando en los conceptos de control ambiental elaborados como resultado de las visitas técnica de campo realizadas; los cuales siguen evolucionando desfavorablemente, por lo que se deben tomar medidas al respecto en especial en cuanto a la situación de riesgo probable que sea reportado en las vecindades del Barrio Alaska costado norte de los Lotes 1 y 2, donde se observa una dinámica retrogresiva de los fenómenos de inestabilidad que es función tanto de las pendientes estructurales, como de otros fenómenos complejos y que afecta también al Parque Ecológico Distrital de Montaña Entrenubes. Esta situación no debe subestimarse puesto que las viviendas del Barrio Alaska se encuentran muy próximas a la corona del talud y por lo tanto dentro del alcance directo de la inestabilidad.

**Imagen No. 1. Ladrillera Alemana S.A.S** Se aprecia el área afectada por la actividad extractiva de arcilla y materiales de construcción, los reservorios, la Quebrada Palestina o Resaca y el antiguo reservorio dentro de la zona de ronda de la Quebrada que fue rellenado. Fuente: Comisión Técnica de Topografía Grupo Minería SRHS.

A pesar que la Ladrillera Alemana se encuentra con suspensión de labores de extracción, aún no han ejecutado ninguna actividad de recuperación ambiental para áreas degradadas mediante la implementación estrategias de recuperación o rehabilitación en esta zona debido a las condiciones de explotación presentes en la Ladrillera Alemana, la cual se presentan de forma desorganizada y falta de técnicas de explotación, reconfiguración y estabilización de taludes para dar inicio a las
