LOCALIDAD RAFAEL URIBE URIBE

CARACTERIZACION GENERAL DEL ESCENARIO
POR RIESGO POR ACTIVIDADES INSTITUCIONALES
"INSTITUCIONES EDUCATIVAS"

ESCENARIO DE RIESGO POR ACTIVIDADES INSTITUCIONALES: INSTITUCIONES EDUCATIVAS Noviembre de 2018

Fecha de elaboración:
Noviembre 2018

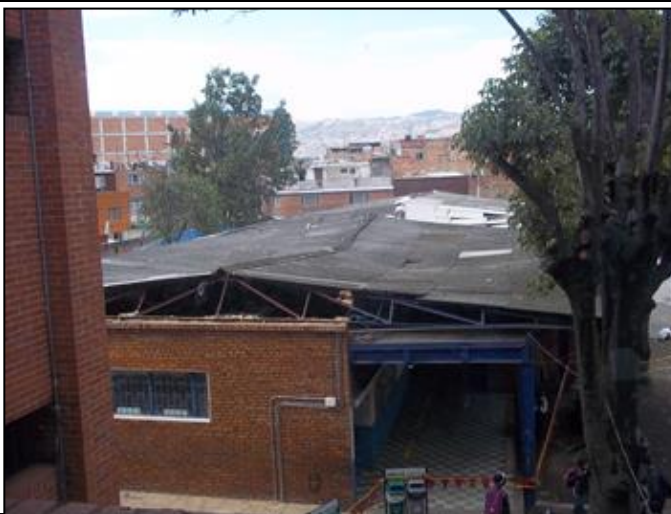
Registro fotográfico CLGR-CC Rafael Uribe Uribe
Evento SIRE 4840109 – nov.7/2017

SITUACIÓN No. 1

El 7 de noviembre de 2017 se presenta un colapso en la estructura de los salones de primaria del Colegio Manuel del Socorro Rodríguez, edificación localizada hacia el costado sur del mismo. La institución educativa distrital se encuentra ubicada en la transversal 23 Bis No.44-90 Sur, Barrio Santa Lucía de la UPZ 39 Quiroga.

- Uno de los factores que incidieron en la ocurrencia del colapso es la vetustez de la construcción. La edificación fue construida hace más de 60 años.
- Falta de mantenimiento preventivo adecuado, lo que pudo ocasionar deterioro de los elementos de soporte ante cargas de granizo y lluvia.

Se afecta un área de 500 m² de la Institución Educativa Distrital, lo que implicó la restricción de uso de 8 salones de la sección de primaria y los sectores aledaños, hasta tanto no se realice la reconstrucción de la edificación.

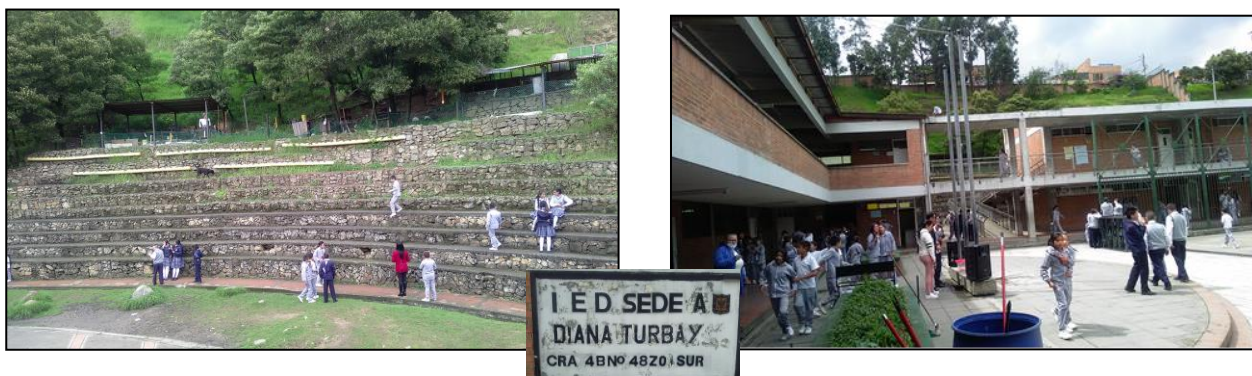
En la UPZ 55 se encuentra la Institución Educativa Distrital Diana Turbay la cual se encuentra en proceso de demolición y construcción nueva.
