# **LOCALIDAD RAFAEL URIBE URIBE**

Consejo Local de Gestión de Riesgo y Cambio Climático

## **Caracterización General de Escenarios de Riesgo**

## **RIESGO POR MOVIMIENTOS EN MASA**

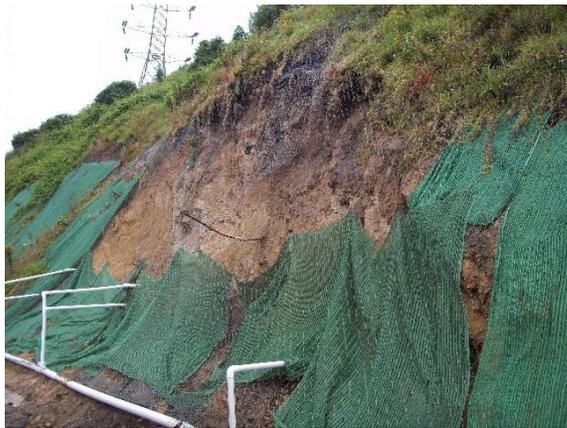
En el Sector del Rincón del Valle a causa de los procesos de remoción en masa presentados en el año 2004, en el Sector de Nueva Esperanza el Centro Comunitario HOPE y el Salón Comunal tienen restricción de uso, desde entonces las estructuras se encuentran abandonadas y en alto estado de deterioro y foco de inseguridad. Igual restricción sufrió el Centro Educativo Rene y María en el Sector de Nueva Esperanza Alta.

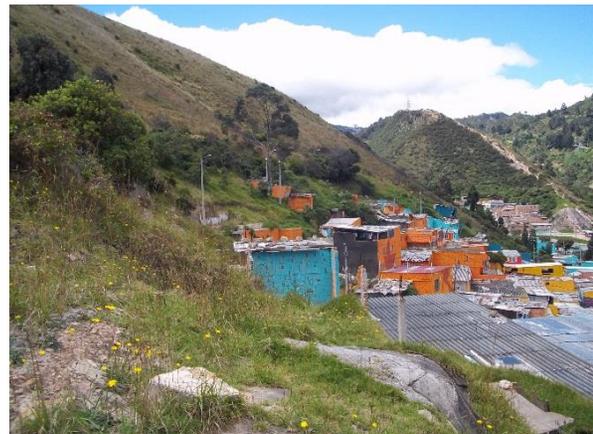
Actualmente la estructura de los puentes vehiculares sobre la Quebrada Chiguaza en los sectores de San Agustín, Molinos II Sector y el Barrio Los Puentes sufren afectación por procesos de remoción en las márgenes de la quebrada.

El Salón Comunal del Barrio Los Puentes se encuentra expuesto por encontrarse en una zona donde se han presentado procesos de movimientos en masa.

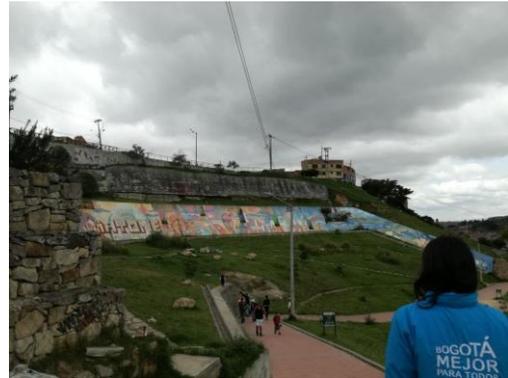
Parque Zonal Diana Turbay  
Fuente: archivo fotográfico IDIGER

El Salón Comunal del Barrio Diana Turbay Sector Ayacucho junto con el Parque Zonal del Diana Turbay ha tenido afectación por procesos de movimientos en masa.
