1.2. Caracterización General del Escenario de Riesgo por Encharcamiento Lucero Bajo de la Localidad de Ciudad Bolívar

Formulario 1. DESCRIPCIÓN DE SITUACIONES DE DESASTRE O EMERGENCIA ANTECEDENTES

Consolidado por:
Alcaldía local Ciudad Bolívar EAB Z4 e IDIGER

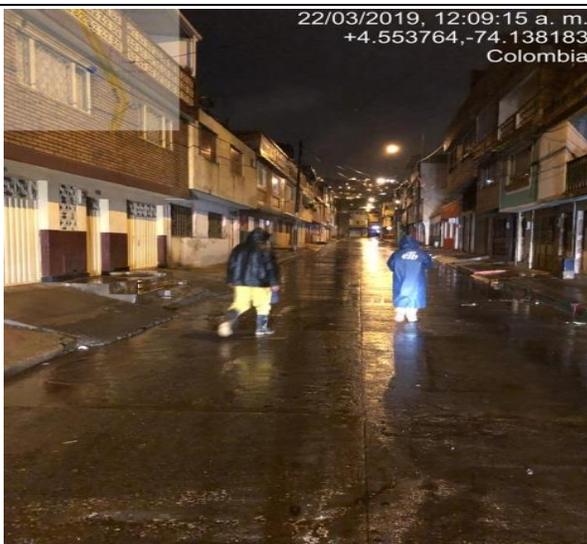
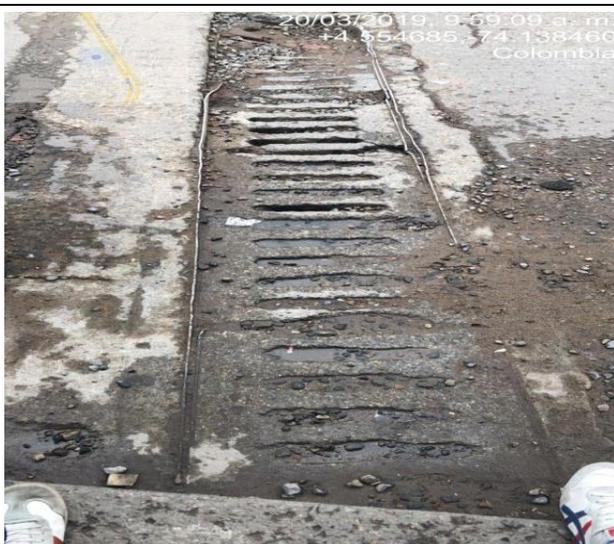
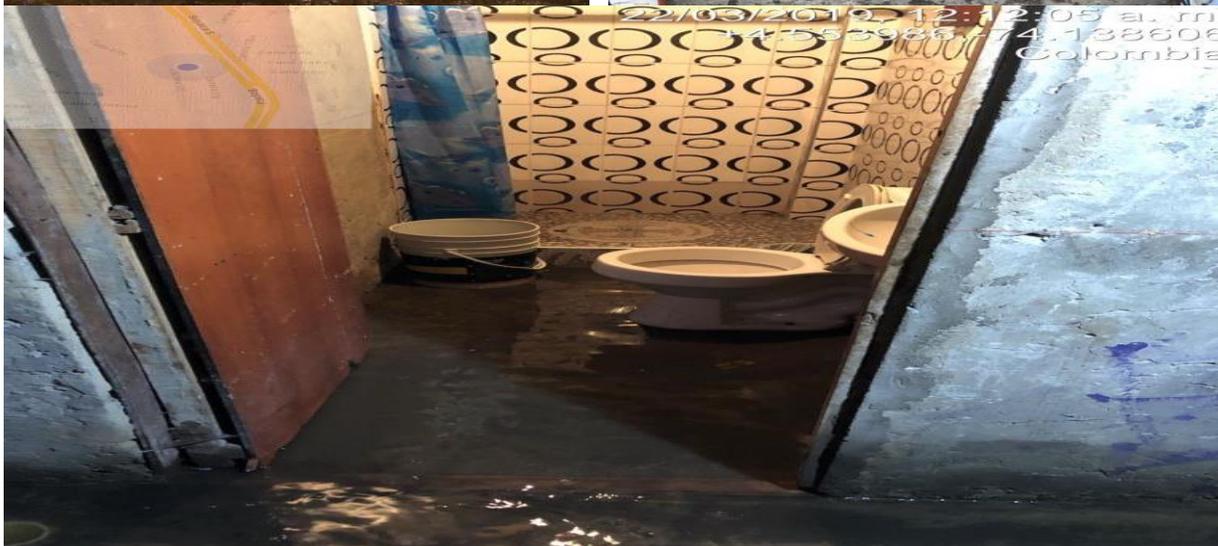
En dichos puntos se encuentran problemáticas muy similares, debido a que los sumideros presentan deficiencia en su funcionalidad ya que se encuentran colmatados por la gran cantidad de material residual que contienen. Adicionalmente, se evidencio un punto crítico de arrastre de material en la Diagonal 64 A Bis Sur No. 17 B 31/33, en

dicho predio se encuentra funcionando el establecimiento comercial conocido como Ara, este predio cuenta con un parqueadero que tienen un material granular de fácil arrastre el cual está saliendo del establecimiento y termina en los sumideros y cajas de paso cercanas al local.

El día 22 de marzo de 2019 se dio atención al evento SIRE:5300829, durante esta visita que se hizo a la dirección Av Boyacá No.64 86 y sus carreras y calles aledañas, se evidenció que por aumento en las precipitaciones se generó un encharcamiento que en su momento no generó afectaciones mayores, no obstante, se requirió a través de la Central IDIGER a la Empresa de Acueducto y Alcantarillado de Bogotá para que dentro de sus competencias hicieran mantenimiento a los sumideros y cajas de paso presentes en la zona. Durante el recorrido realizado se evidenció una vivienda de un piso con mampostería semiconfinada ubicada en la dirección calle 64b No 17 B - 40 sur donde se presentó un encharcamiento con una lámina de 1/2 cm aproximadamente, en la vivienda residen siete adultos y dos menores. No se presentaron daños de los encerados de la casa, adicionalmente se realizó las recomendaciones de reforzamiento estructural, de mejoras en el sistema eléctrico de la vivienda, mejoramiento de canales de aguas lluvias ya que se presenta reboce en la caja de paso de la vivienda.

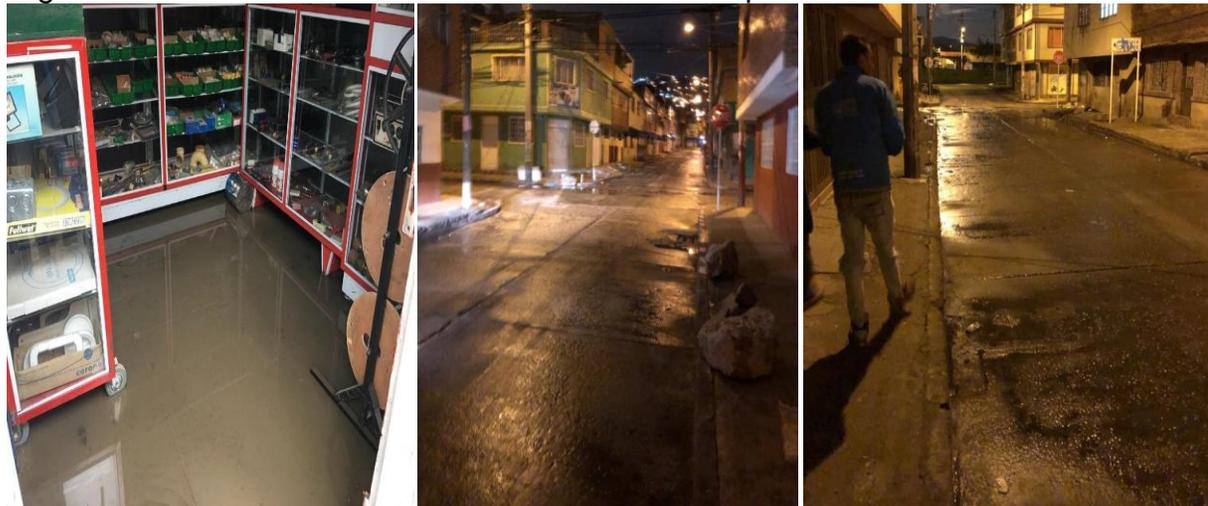
cual afecto a varias familias, Por tal razón se realizó visita por parte del equipo de gestión de riesgo de la Alcaldía Local de Ciudad Bolívar, el día 21 de mayo se realizó visita al sector y resultado de esta visita se informó a central de IDIGER el apoyo de Secretaría Distrital de Integración Social para que en la medida de sus capacidades prestarán apoyo a las familias afectadas por el evento, adicionalmente se solicitó seguimiento a la orden #2001010842 del acueducto por encharcamiento.
