# **LOCALIDAD DE SUBA**

## Consejo Local de Gestión del Riesgo y Cambio Climático

# **CARACTERIZACIÓN GENERAL DE ESCENARIO DE RIESGO POR REMOCIÓN EN MASA**

## **Mayo de 2018**

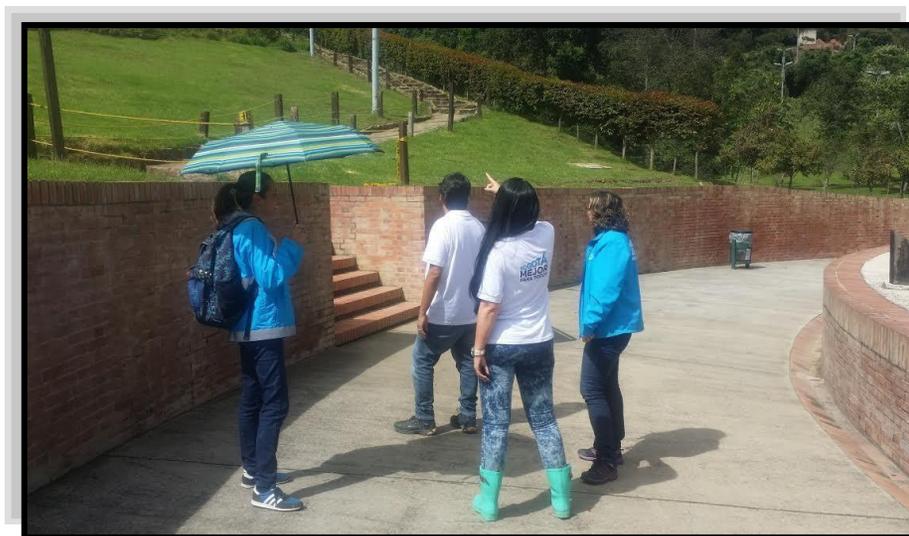
Fotografía Tomada durante visita de verificación de condiciones de estabilidad del cerro del Mirador de los Nevados – Cámara de Carolina Moreno - Abril de 2017
