LOCALIDAD DE SUBA

Consejo Local de Gestión del Riesgo y Cambio Climático

CARACTERIZACIÓN GENERAL DE ESCENARIOS DE RIESGO

Bogotá D.C.
Mayo de 2018

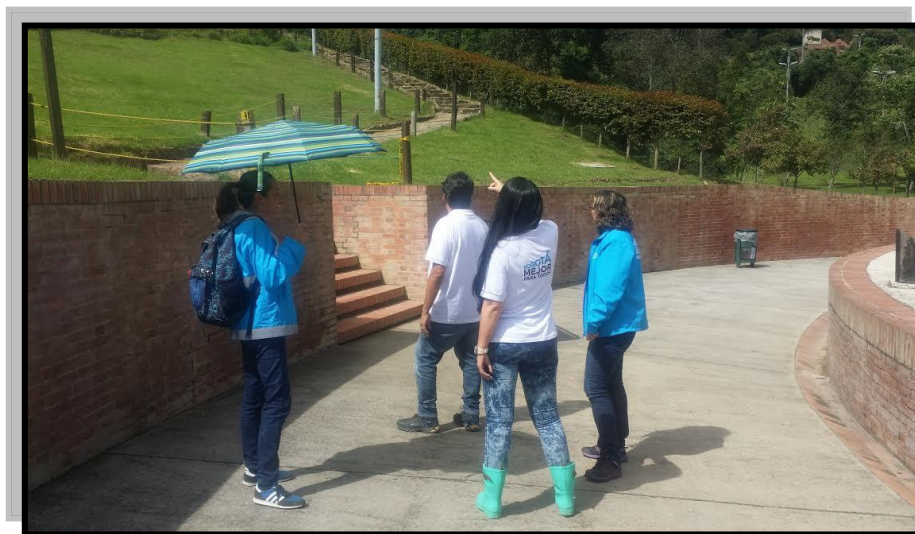
Fotografía Tomada durante visita de verificación de condiciones de estabilidad del cerro del Mirador de los Nevados - Abril de 2017

SITUACIÓN No. 1	1.2. Fenómeno(s) asociado con la situación: Movimientos en Masa Fenómeno Socio Natural por Remoción en Masa – Localizado en el sector de Mirador parque de los nevados. Deslizamiento de tierra que puse en riesgo a la comunidad indígena habitante del sector
1.1. Fecha:	Abril de 2017
<p>1.3. Factores que favorecieron la ocurrencia del fenómeno: Usos anteriores del suelo, explotación de materiales que ha generado presencia de erosión superficial y movimientos en masa y desprendimiento del suelo. – Falta de protección de cubierta Natural - Filtraciones de Agua en la montaña. Diagnostico técnico No. 10394</p> <p>Es de mencionar que la localidad de Suba presenta (4) puntos críticos por fenómenos asociados a remoción en masa: La Conejera, Tuna Alta-Mirador de los Nevados</p> <p>Para el año 2017 los puntos críticos anteriores fueron analizados en el marco del</p>

Las causas que generaron la inestabilidad del talud de corte, probablemente corresponden a temporadas invernales registradas en el sector, la falta de estructura de contención del talud, la falta de manejo de las aguas de escorrentía superficial y sub-superficiales, la intervención antrópica anti-técnica en los taludes de corte realizados para el emplazamiento de las viviendas, etc.
