Caracterización General del Escenario de Riesgo por Encharcamiento Localidad de 07 Bosa

Consolidado por:
Empresa de Acueducto, Alcantarillado y Aseo de
Bogotá - EAB

1.2. Caracterización General del Escenario de Riesgo por inundación o encharcamiento

Formulario 1. DESCRIPCIÓN DE SITUACIONES DE DESASTRE O EMERGENCIA ANTECEDENTES

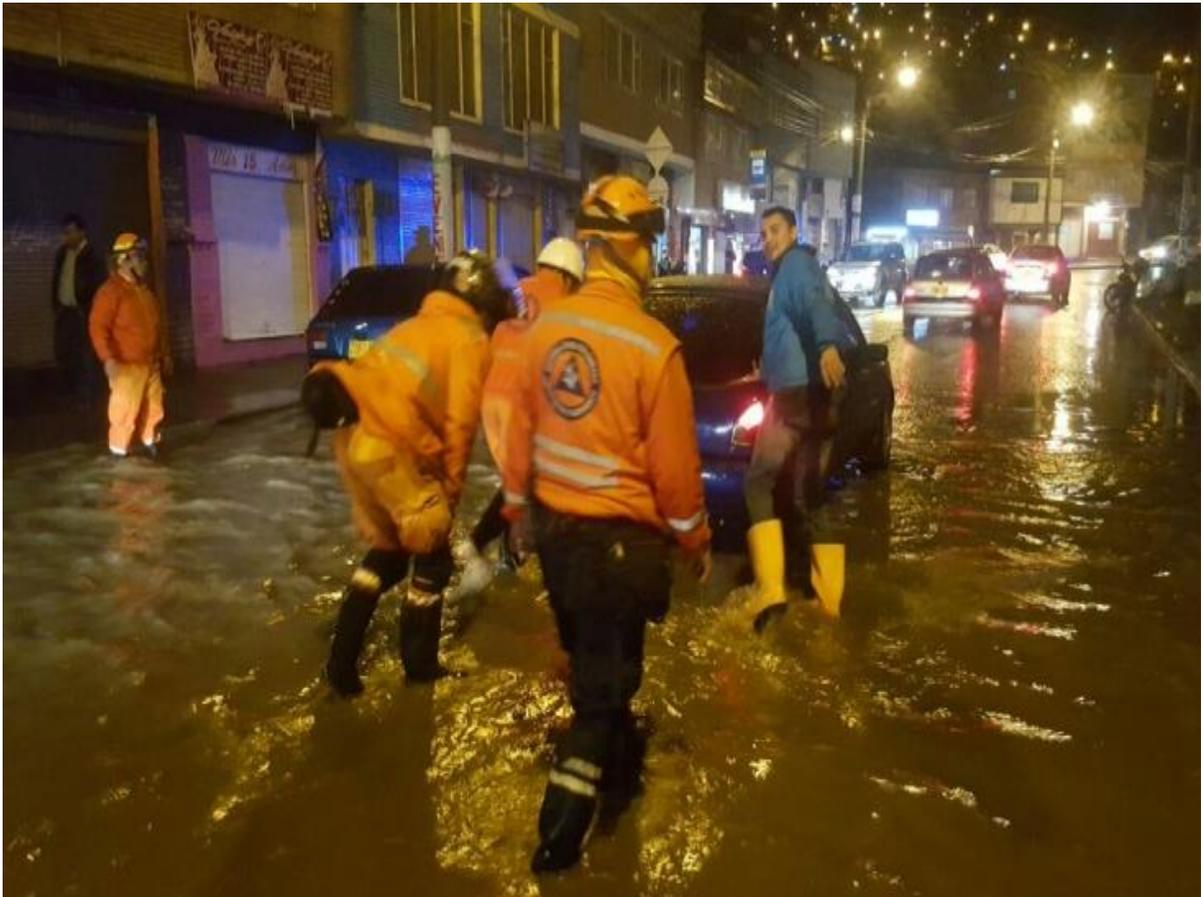
Inundaciones no se deben al río Bogotá: CAR 2017 extraída de <http://elnuevosiglo.com.co/articulos/05-2017-inundaciones-no-se-deben-al-rio-bogota-car>

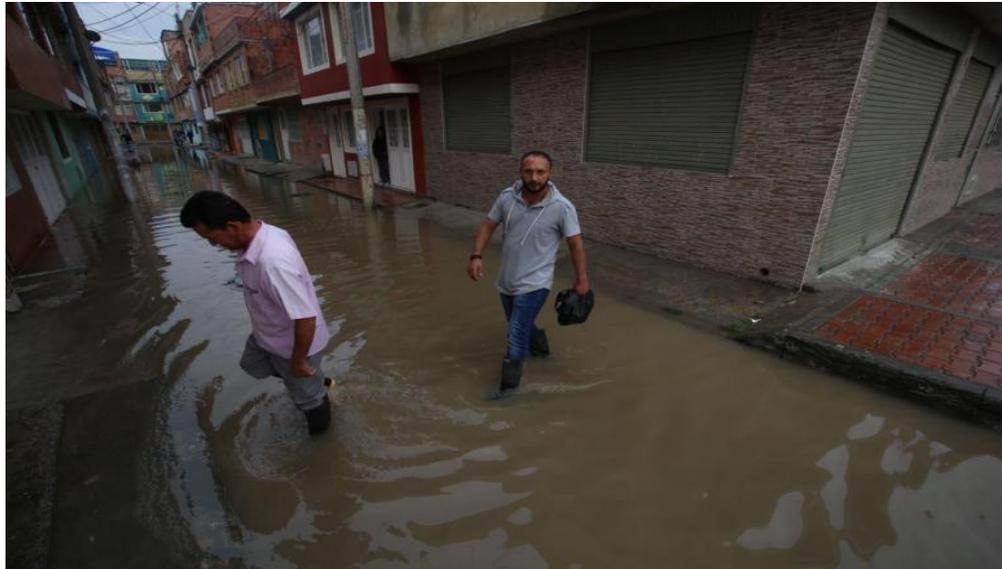
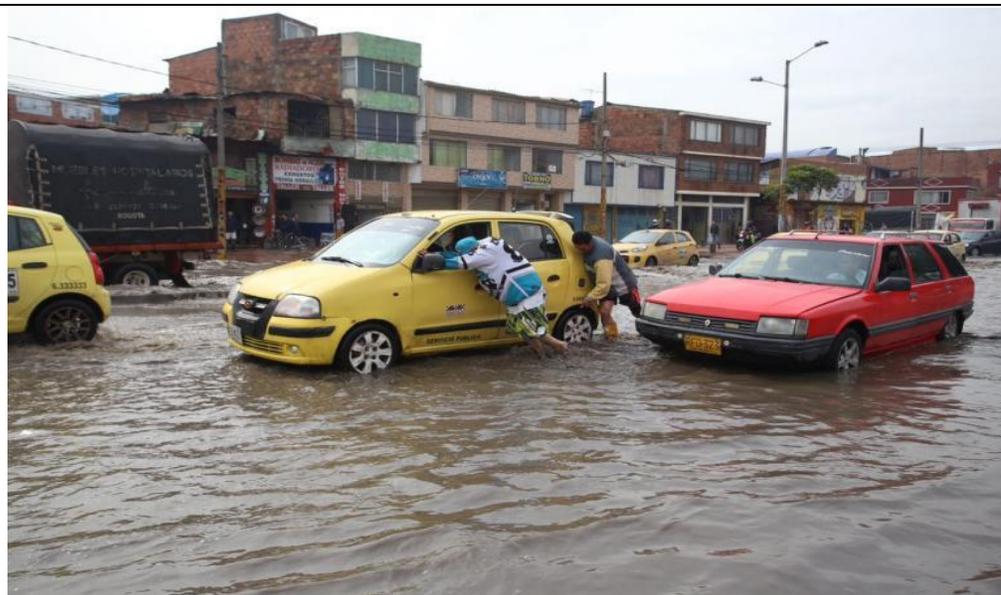
Se reportaron afectaciones a 127 viviendas, los muebles y enseres de los primeros pisos de estas viviendas se vieron alta mente afectados entre ellos neveras, juegos de sala entre otros. La afectación a vehículos pertenecientes a la comunidad y algunos que por los altos niveles en la Av. cra 80 con 58 sur quedaron varados en su tránsito por esta vía

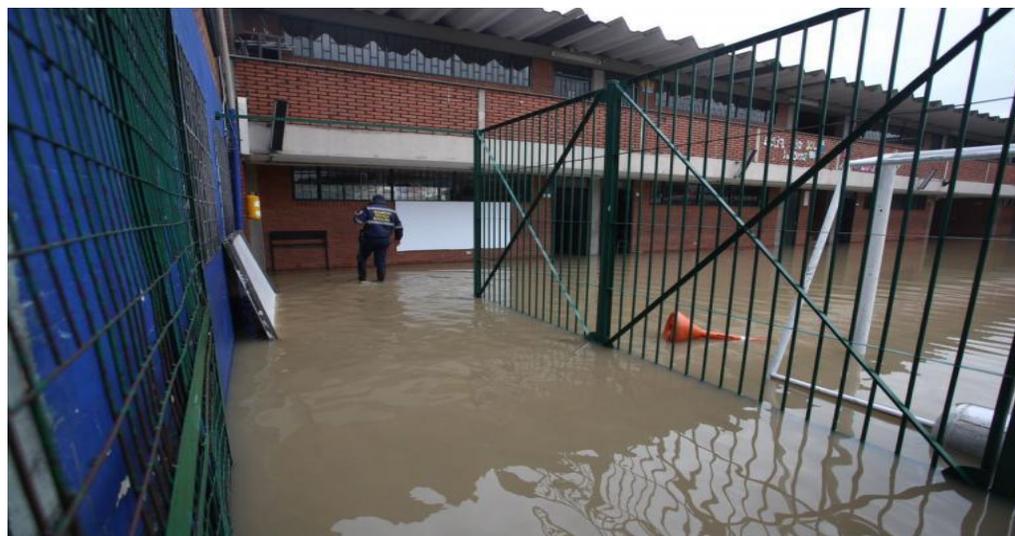
Afectación en el colegio José Antonio Galán por lámina de agua en su primer nivel. No permitió asistencia a clases durante dos días
