**1.2. Caracterización General del Escenario de Riesgo por inundación.**

**Formulario 1. DESCRIPCIÓN DE SITUACIONES DE DESASTRE O EMERGENCIA ANTECEDENTES****1.1. Fecha:** Inundaciones Sector Tierra Buena diciembre de 2011.**1.2. Fenómeno(s) asociado con la situación:** Inundación.

Localidad Kennedy	Caracterización General de Escenarios de Riesgo por Inundación
-------------------	--

## Formulario 2. DESCRIPCIÓN DEL ESCENARIO DE RIESGO POR INUNDACIÓN.

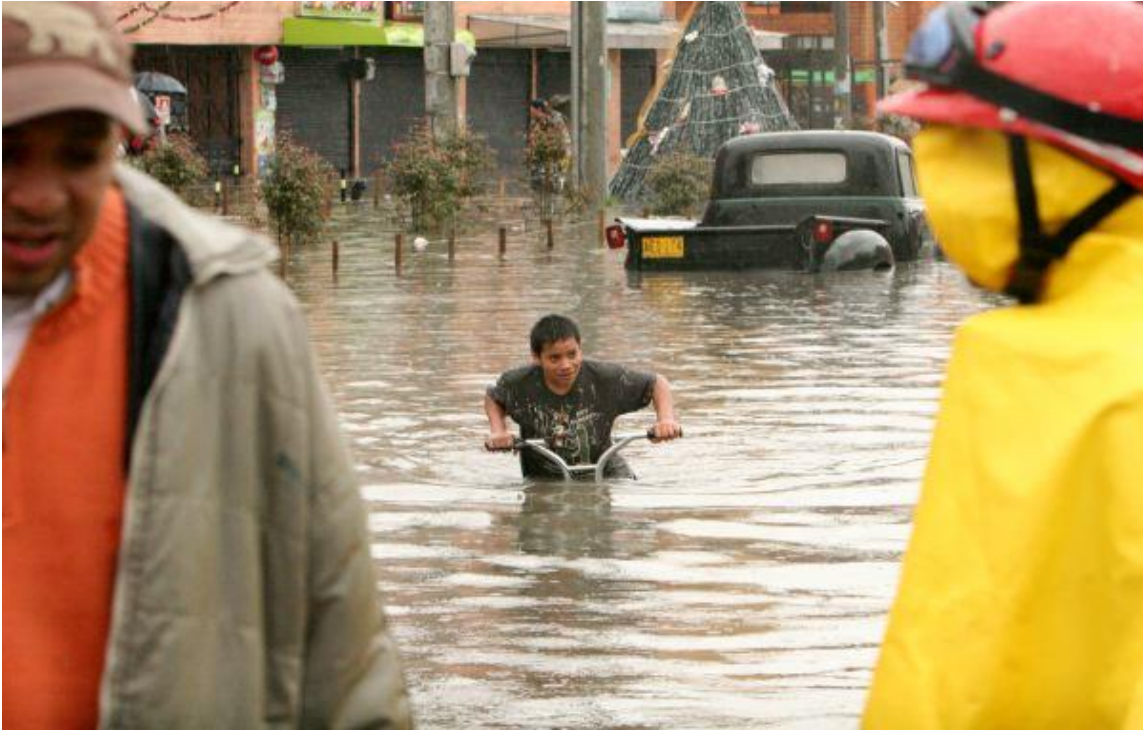
Inundación en Tierra Buen, Kennedy. Noviembre 2011. Fuente: Revista Semana.

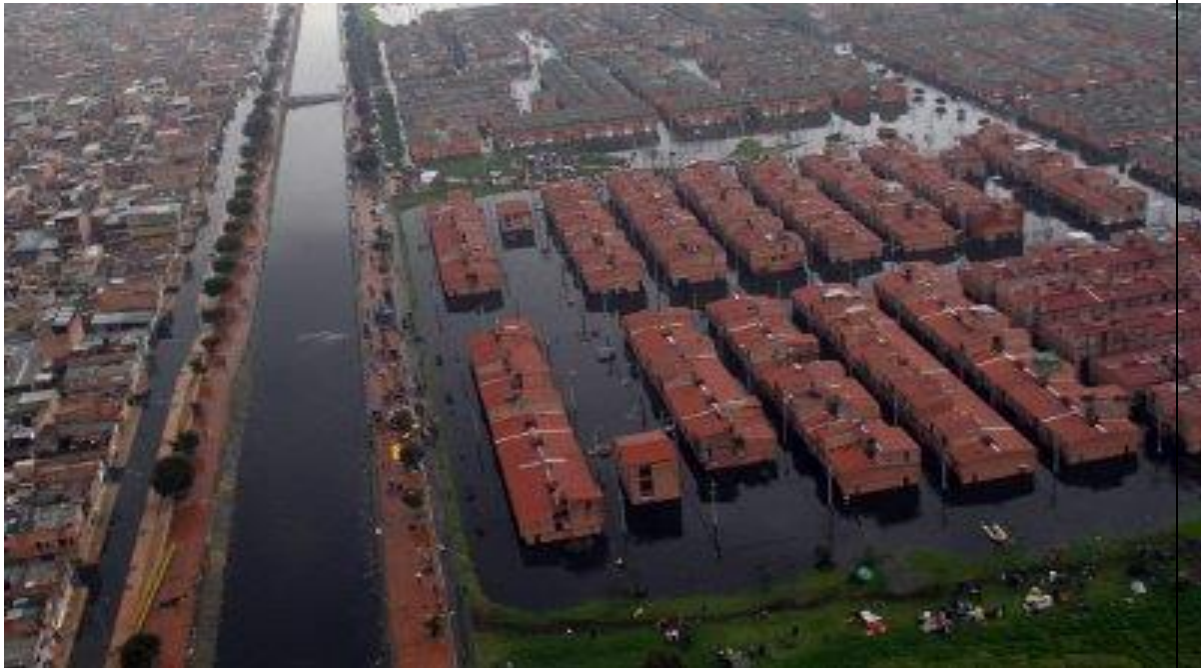
Inundaciones en los barrios Patio Bonito, Tierra Buena y Bellavista, en las localidades de Kennedy, en Bogotá, a inicios de diciembre del 2011. Foto: Cortesía. Alcaldía de Bogotá / Ignacio Prieto

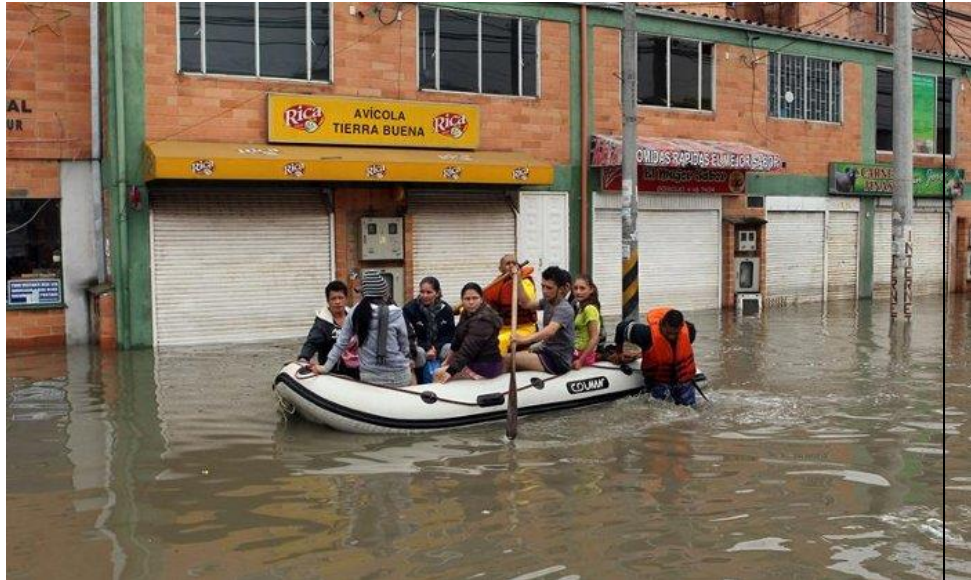
Familias salen de sus viviendas, después de que el río Bogotá se desbordase e inundara el barrio Patio Bonito en Bogotá. Las fuertes lluvias que afectan a Colombia han causado 134 muertos y tienen en emergencia a la capital, donde las inundaciones han afectado a unas 50.000 personas. Foto: Mauricio Dueñas / Efe.
