| Asunto: | Remisión Diagnóstico Técnico DI-13044 |
| Predio: | Calle 10 entre Carrera 80 C y Av. Ciudad de Cali<br>Av. Ciudad de Cali No.10 - 50 (Lote 7)<br>Sector Catastral El Vergel Oriental<br>Localidad de Kennedy |

**DIAGNÓSTICO TÉCNICO – DI-13044**  
**SUBDIRECCIÓN DE ANÁLISIS DE RIESGOS Y EFECTOS DE CAMBIO CLIMÁTICO**  
**GRUPO ASISTENCIA TÉCNICA**  
**RADICADO IDIGER No. 2019ER4587**  
**EVENTO SIRE No. 5333664**

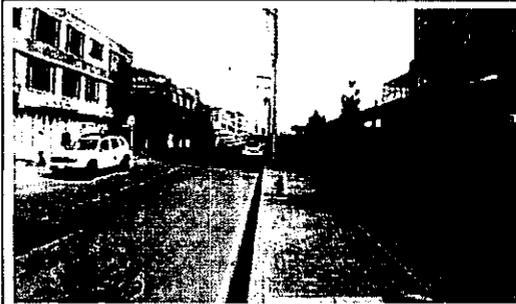
En el sector de la Calle 10 entre Carrera 81 y Av. Ciudad de Cali, se observa un tramo vial en pavimento flexible afectado por fisuras de borde, fisuras longitudinales, fisuras en bloque, descascaramiento, piel de cocodrilo, hundimientos y baches, (ver Figura 1, y Fotografías 1 y 2).

Fotografía 1. En el sector de la Calle 10 entre Carrera 80C y Av. Ciudad de Cali, se observa un tramo vial en pavimento flexible.

- A la Unidad Administrativa Especial de Mantenimiento y Rehabilitación Vial, y a la Dirección Técnica de Mantenimiento del IDU, desde sus respectivas competencias, realizar el mantenimiento del tramo vial localizado sobre la Calle 10 entre Carrera 80C y Av. Ciudad de Cali, con el propósito de garantizar las condiciones adecuadas para su transitabilidad.

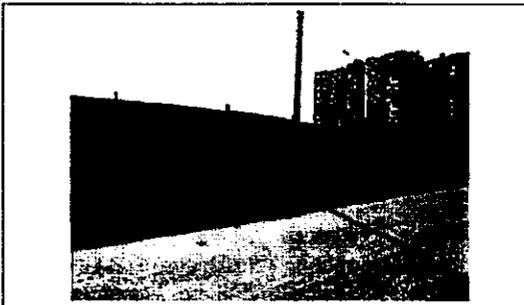
El mencionado muro de cerramiento cuenta con una altura cercana a los 3.0 metros y tiene aproximadamente 130 metros de longitud; la mayor parte del muro presenta pérdida de verticalidad y agrietamientos de tendencia diagonal que abarcan la totalidad de la altura del muro y presentan aberturas cercanas a 1.0 cm, (ver Fotografía 6). En estas condiciones, es posible que ocurran colapsos parciales del muro de cerramiento, por lo cual se dio apertura al Evento SIRE No. 5333664.

Fotografía 3. Vista del muro del costado sur del predio de la Av. Ciudad de Cali No.10 - 50 (Lote 7).

- Al responsable y/o responsables del predio ubicado en la Av. Ciudad de Cali No.10 – 50 (Lote 7), adelantar actividades de reparación, mantenimiento y mejoramiento de la estructura del muro de cerramiento, con el propósito de garantizar condiciones de estabilidad y seguridad este durante su vida útil. Lo anterior con el apoyo de personal idóneo, garantizando que se cumplan los requerimientos establecidos en la normatividad vigente y tramitando los permisos y licencias correspondientes

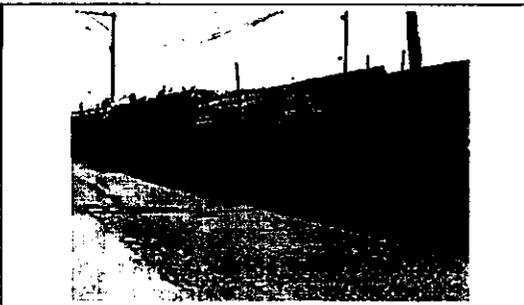
Fotografía 4. Frente al costado sur del predio de la Av. Ciudad de Cali No.10 - 50 (Lote 7), se observan daños en el pavimento flexible.
