1.2 Caracterización del Escenario de Riesgo por Fenómeno de Remoción en Masa – Brisas del Volador

1.2.2 DESCRIPCIÓN DEL ESCENARIO DE RIESGO POR FENÓMENO DE REMOCIÓN EN MASA DE LA LOCALIDAD DE CIUDAD BOLÍVAR - BRISAS DEL VOLADOR.

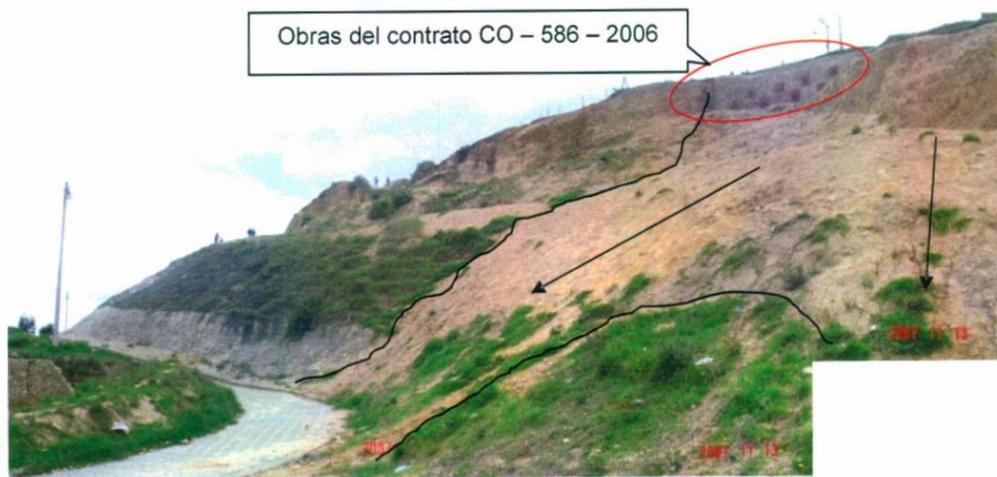
Fotografía No. 10. Parte central del barrio **Brisas del Volador**. Unidades geomorfológicas "Laderas intervenidas por actividad extractiva" y "Escarpes mecanizados". Afloramientos rocosos del Grupo Guadalupe – Formación Arenisca Tierna – Unidad de areniscas friables y Unidad de areniscas macizas superiores. Se observan evidencias de antiguo desprendimiento de materiales.

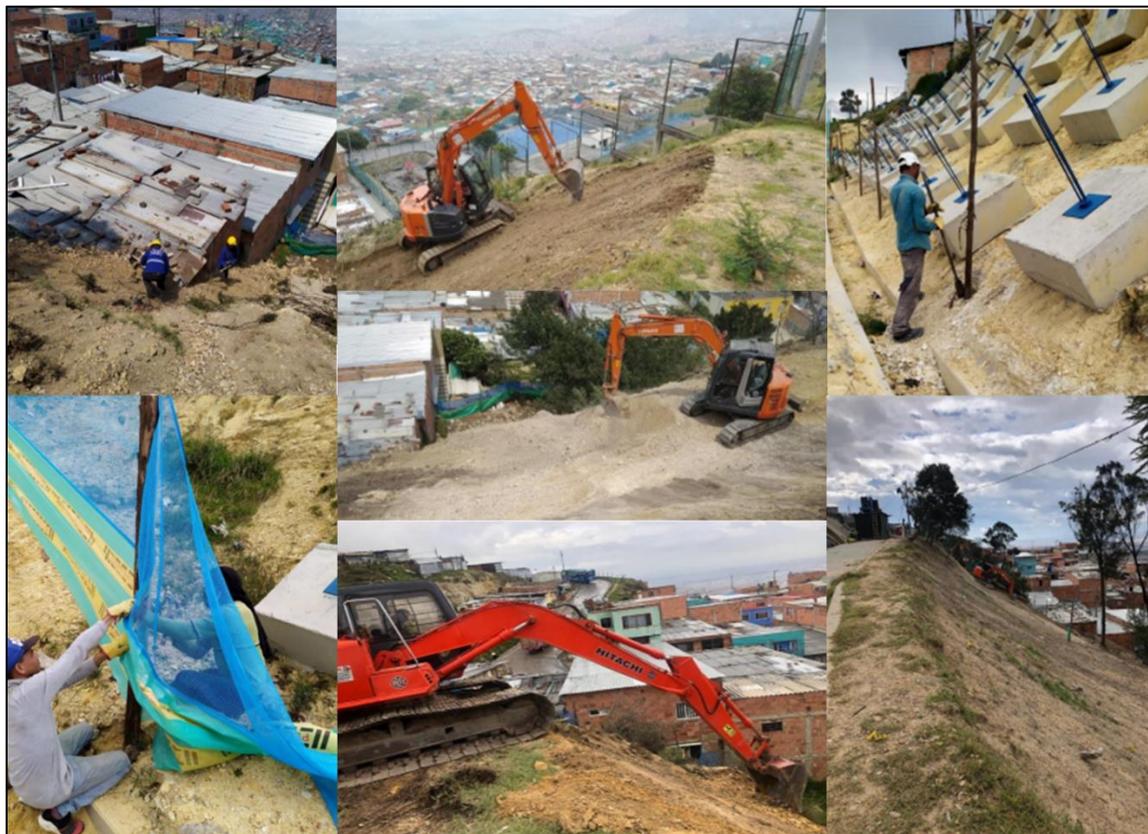
Desarrollo obra de mitigación FRM, Brisas de Volador

El **IDIGER** desarrollo la construcción de las obras complementarias de estabilización primera y segunda fase, en el barrio Brisas del Volador, entre las calles 70b sur y 70 f sur y la transversal 22 bis y la carrera 23 a de la localidad de Ciudad Bolívar, adicionalmente el **FDLCB** Desarrollo obras de la fase 3 y actualmente se encuentra en el desarrollo la fase 4 de la obra de mitigación de riesgo, mediante el contrato 401 del 2019; donde se permitió el mejoramiento de la zona, minimizando la problemática asociada a los fenómenos de remoción en masa. Se realizaron perfilamientos manuales y técnicos, adecuando el terreno para la implementación de mallas de triple torsión, que contribuyen a la protección y cuidado de la caída de las rocas y como última medida la estabilización parcial del talud con ayuda de la adecuación de pernos y anclajes, actualmente se han retirado los equipos y maquinarias por motivos de la cuarentena nacional.
