CARACTERIZACIÓN GENERAL DE ESCENARIOS DE RIESGO

CONSEJO LOCAL DE GESTIÓN DEL RIESGO Y CAMBIO CLIMÁTICO LOCALIDAD CIUDAD BOLÍVAR

DICIEMBRE 2021

Elaborado por: Consejo Local de Gestión de
Riesgo y cambio Climático de Ciudad Bolívar
CLGR CC CB

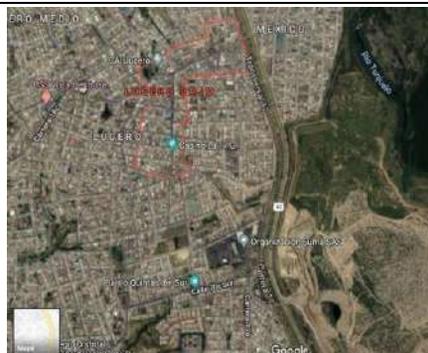
Quebrada la Carbonera Calle 68 A Sur con Carrera 73 I

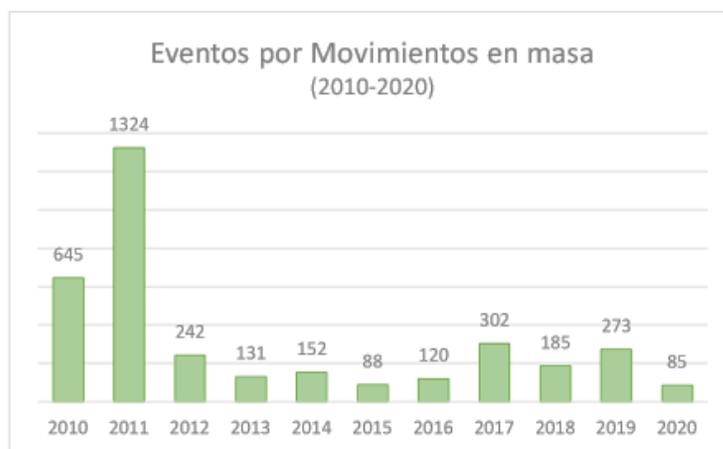
En la siguiente grafica se observa la relación de eventos por movimientos en masa en un periodo de tiempo de diez años (2010-2020)

Gráfica 2. Relación eventos por movimientos en masa (2010-2020)

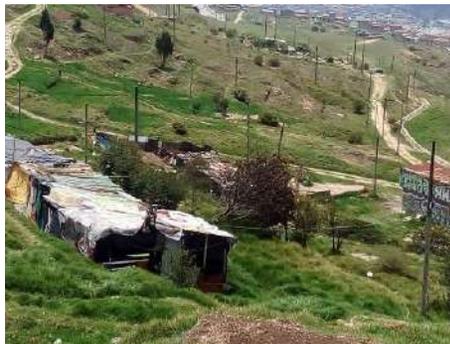
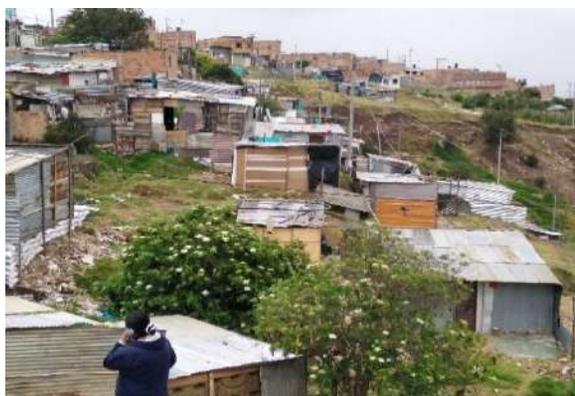
Riesgo Alto” el área localizada en el sector de Altos de la Estancia, UPZ 69 – Ismael Perdomo- en la Localidad de Ciudad Bolívar y el Decreto 489 de 2012, donde Instituto Distrital de Gestión de Riesgos y Cambio Climático –IDIGER - como entidad encargada de ejercer la Secretaría Técnica presentó a las entidades participantes e invitadas el procedimiento para la actualización del Plan de Acción para la recuperación del polígono denominado Altos de la Estancia.

Altos de la Estancia abril 2019 Panorámica desde Santa Viviana

Altos de la Estancia mayo 2020 Panorámica desde Santa Viviana

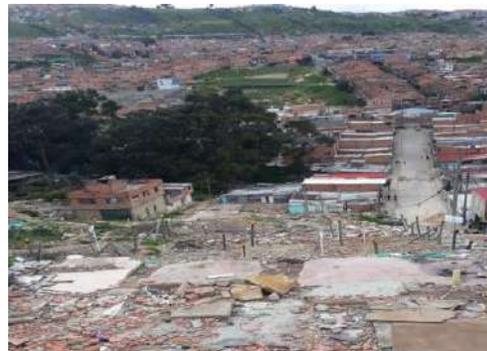
Zona de amenaza por remoción en masa, falta de control policivo y control de nuevos asentamientos ilegales, es una zona declarada en alto riesgo no mitigable, la zona cuenta con predios reubicados por CVP e IDIGER, las ocupaciones ilegales subnormales presentan deficiencias constructivas estructurales y mal manejo de aguas servidas de la mayor parte de las viviendas y sin manejo de aguas de escorrentía superficiales.

Emergencia Divino Niño Alcaldía Local CB mayo 2019

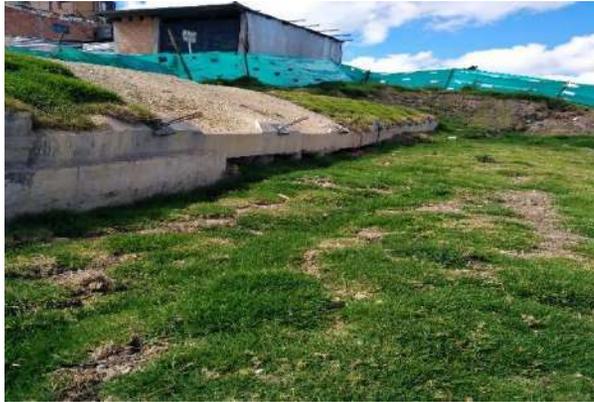
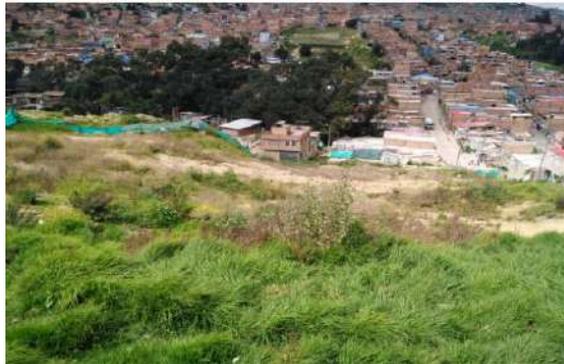
Obra Divino Niño Visita Julio 2020

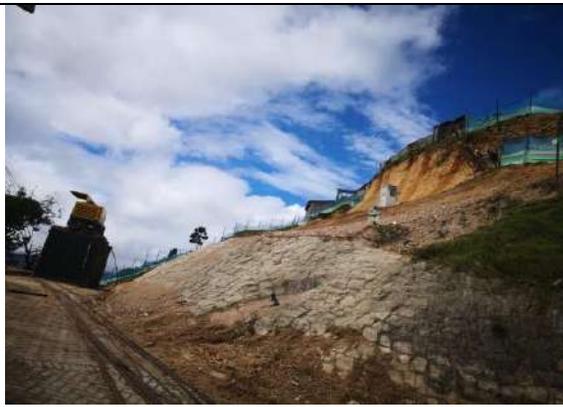
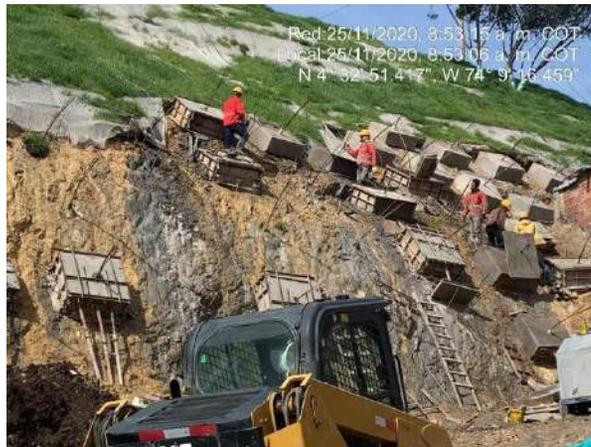
Zona de amenaza por remoción en masa, falta de control policivo para adelantar vigilancia de las nuevas ocupaciones ilegales pues es una zona declarada en alto riesgo no mitigable, la zona cuenta con predios reubicados por EAB, IDIGER y CVP, las viviendas subnormales presentan deficiencias estructurales y son generadores de afectaciones por el mal manejo de aguas servidas de la mayor parte de las viviendas no tienen manejo de aguas pluviales. Por parte del IDIGER y el Fondo de Desarrollo local se desarrollaron acciones de reducción para este punto.

Brisas del Volador Fondo de Desarrollo Local CB mayo 2019

Brisas del Volador Fondo de Desarrollo Local CB noviembre 2020

Por recursos de FDLCB realizó gestión de presupuesto para la culminación de la obra la cual se activó la culminación de la ejecución del contrato de obra la cual se reinició el 22 de noviembre de 2021 y su culminación será el 3 de abril 2022.

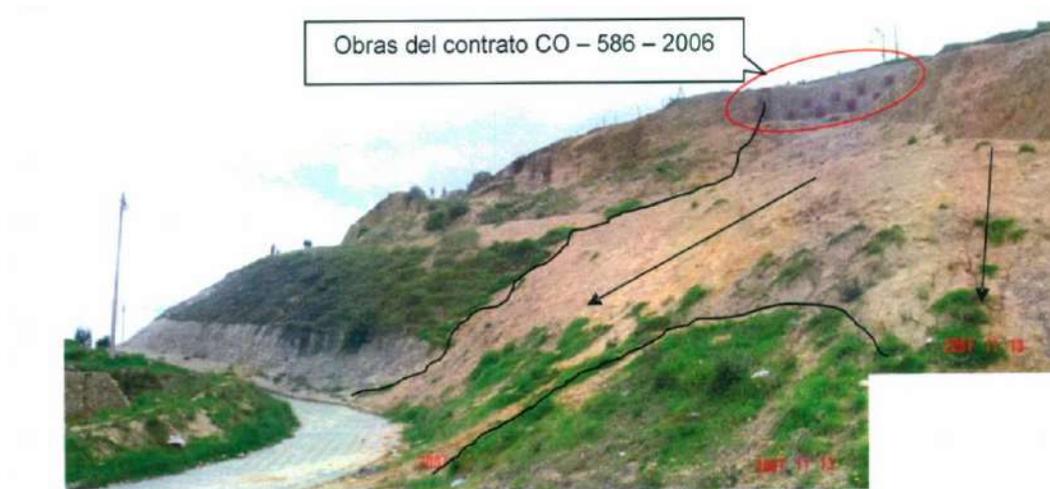
Fotografía No. 10. Parte central del barrio **Brisas del Volador**. Unidades geomorfológicas "Laderas intervenidas por actividad extractiva" y "Escarpes mecanizados". Afloramientos rocosos del Grupo Guadalupe – Formación Arenisca Tierna – Unidad de areniscas friables y Unidad de areniscas macizas superiores. Se observan evidencias de antiguo desprendimiento de materiales.

Daños y pérdidas presentadas:	22 familias afectadas directamente por el proceso de remoción
	16 viviendas con daños directos en sus estructuras
	Se generaron daños a la estructura geomorfológica del suelo, por los procesos de ocupación ilegal donde se afectaron directamente 4 viviendas con afectación estructural por el FRM, las familias restantes se encuentran en la zona alto riesgo no mitigable, por lo que emiten actas de evacuación para todo el polígono.

Deficiencias constructivas viviendas en mampostería simple y des-confinada.
Falta de direccionamiento de aguas de escorrentía y aguas servidas.
Fuertes precipitaciones en temporada de lluvias.

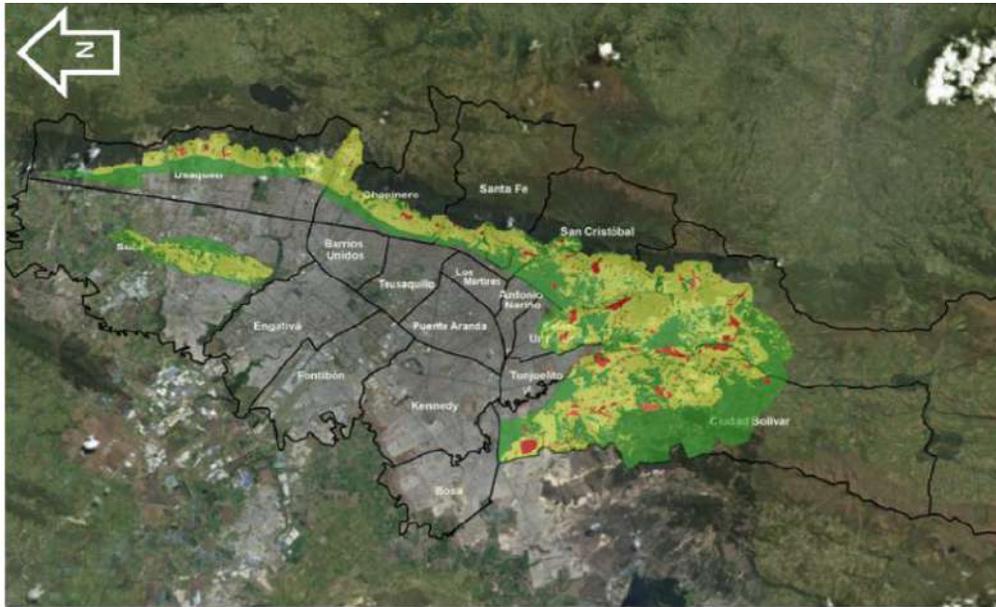
Plano Normativo de Amenaza por movimientos en masa en perspectiva de Cambio Climático para el Suelo Urbano

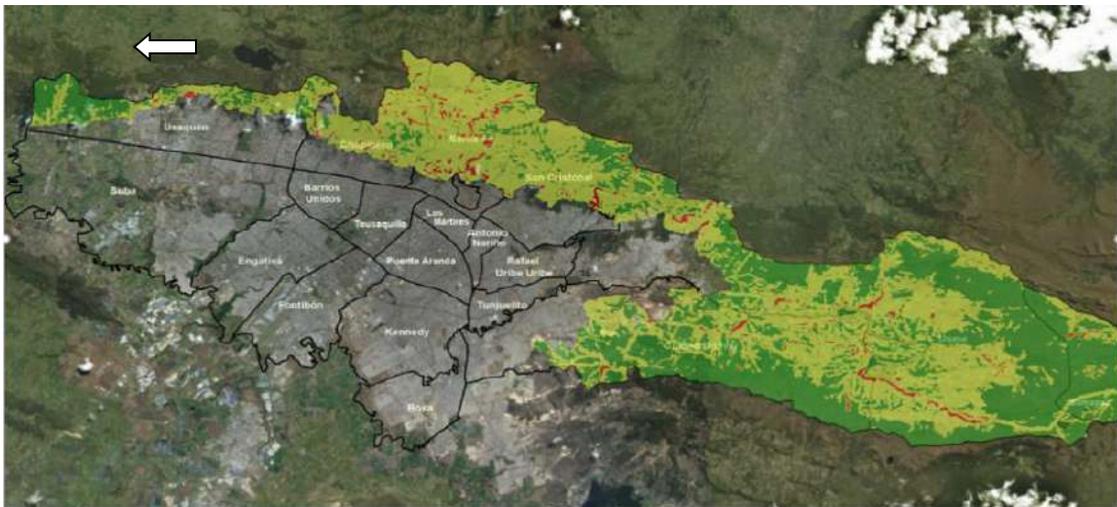
Plano Normativo de Amenaza por movimientos en masa en perspectiva de Cambio Climático para el suelo rural

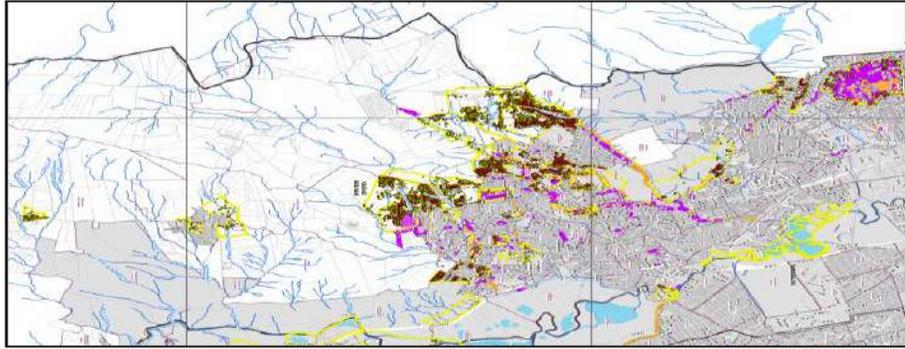
Mapa de ocupaciones y polígonos de monitoreo Localidad de Ciudad Bolívar - 2019, Instituto Distrital de Gestión de riesgo y Cambio Climático - IDIGER. junio 2019

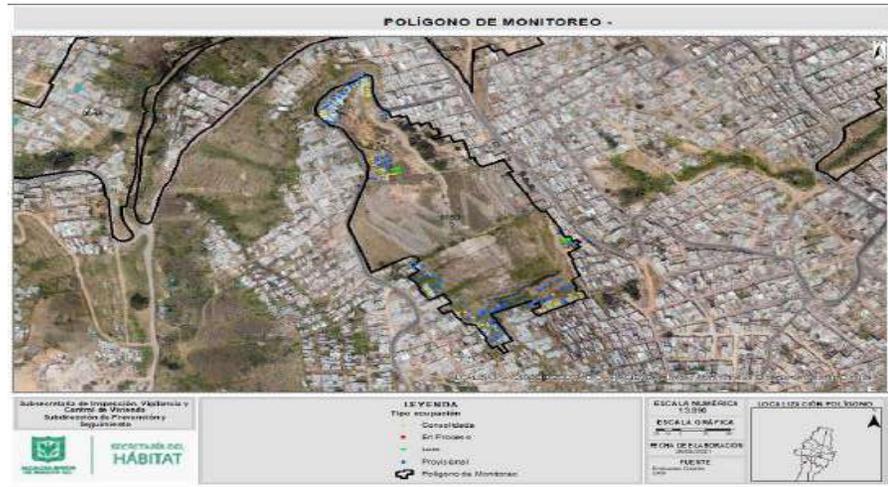
Mapa de ocupaciones y polígonos de monitoreo Polígono Monitoreo 15 D Brisas del Volador Nororiental

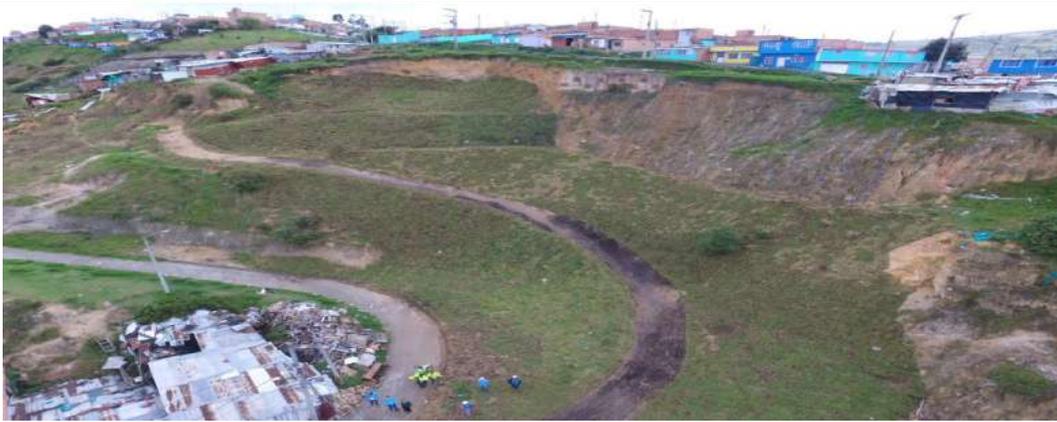
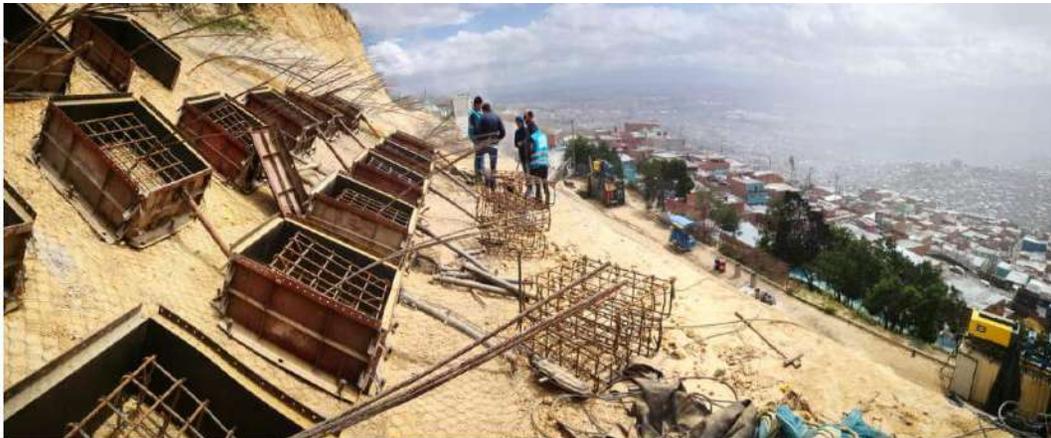
Desarrollo obra de mitigación FRM, Brisas de Volador

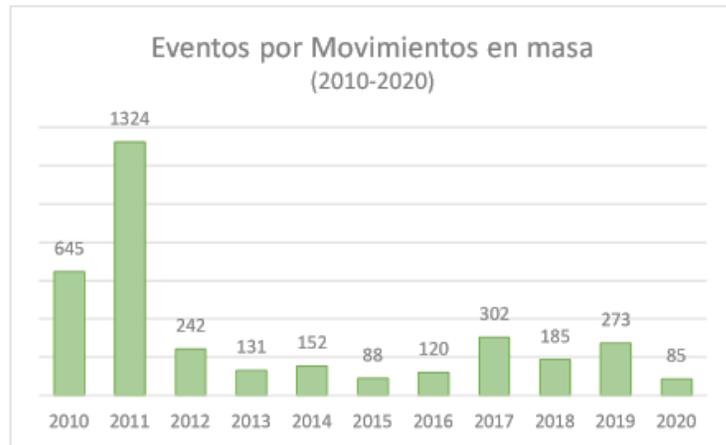
En la siguiente grafica se observa la relación de eventos por movimientos en masa en un periodo de tiempo de diez años (2010-2020)

Gráfica 2. Relación eventos por movimientos en masa (2010-2020)

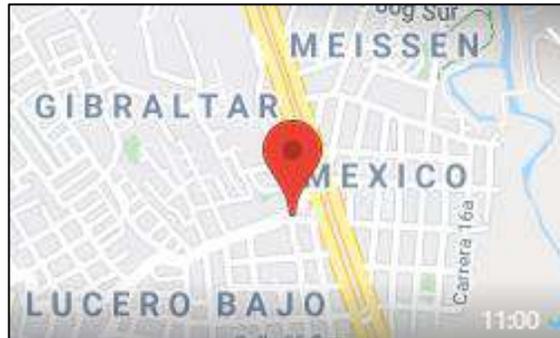
Figura 1. Ubicación del sector la Batea- sumideros lucero bajo.

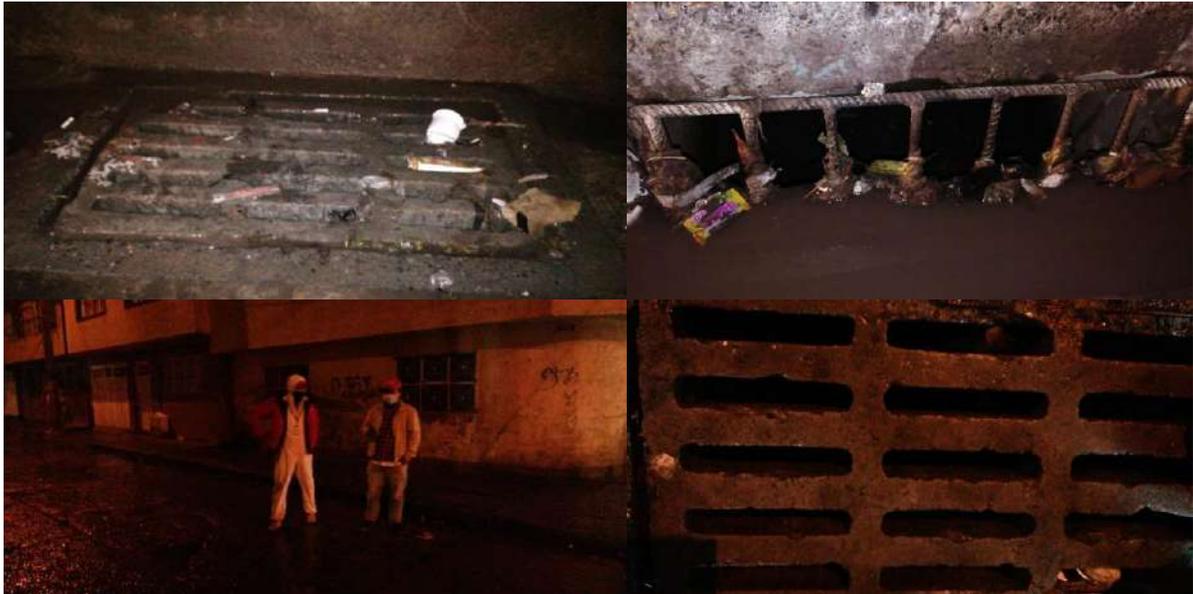
IMAGEN 1: Estado de los sumideros durante visita de verificación, sector la Batea Lucero bajo- AGAR CC - 20 de septiembre de 2020

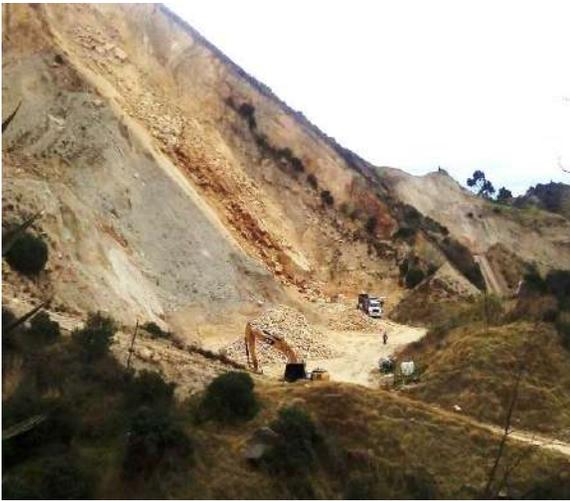
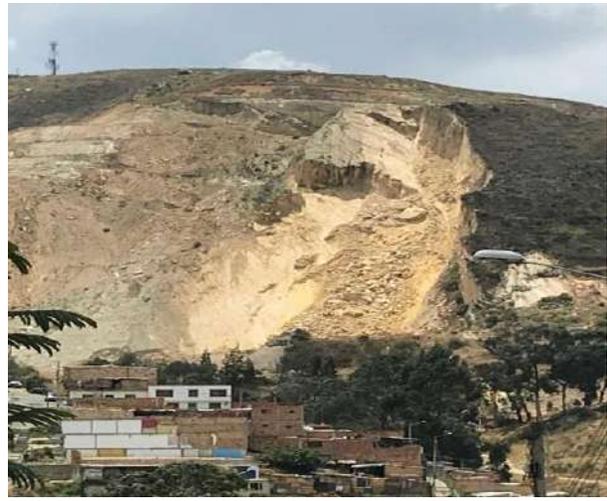
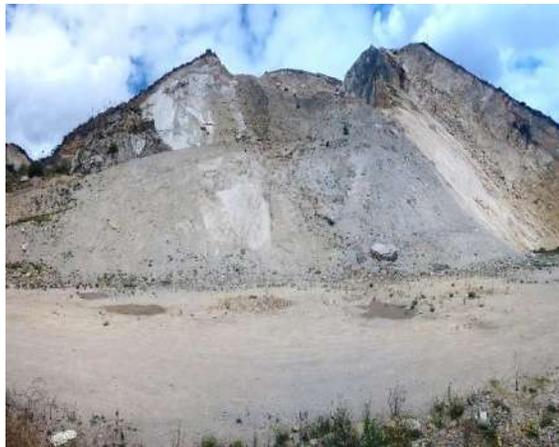
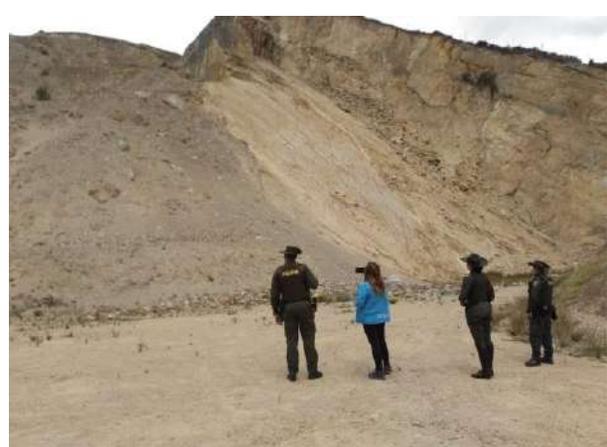
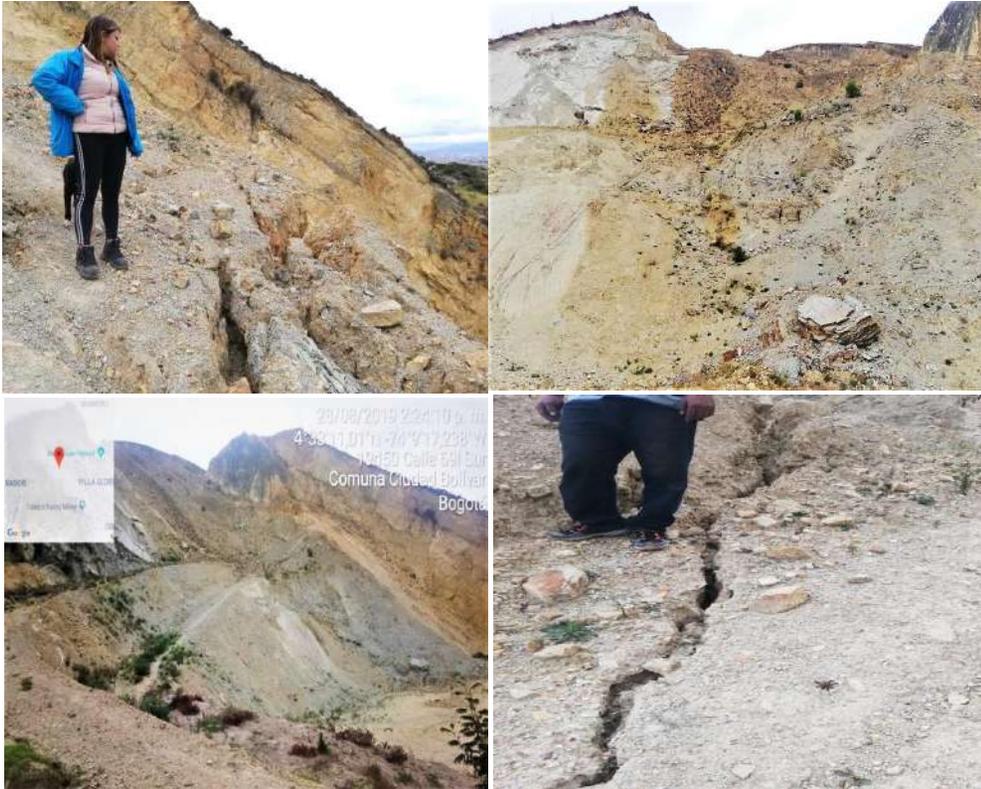
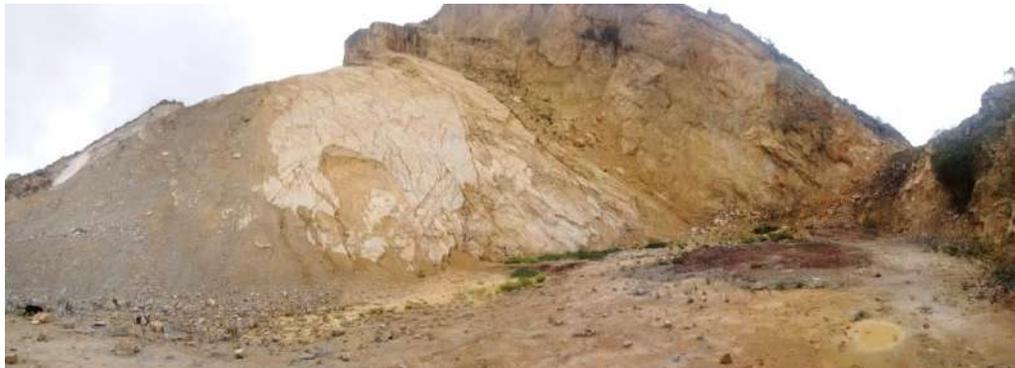
A continuación, se presenta la evidencia fotográfica de las visitas realizadas a la Cantera Industrial Y Minera La Quebrada Ltda., de Inspección, seguimiento y control por parte de la Alcaldía Local de Ciudad Bolívar 2019:

Cantera La Industrial y minera Quebrada -Mayo 2018, ALCB

Cantera La Industrial y minera Quebrada -Junio 2018, ALCB

Cantera La Industrial y Minera Quebrada -septiembre 2019, ALCB

Cantera La Industrial y minera Quebrada -Agosto 2019, ALCB

Cantera La Industrial y minera Quebrada -abril 2019, ALCB

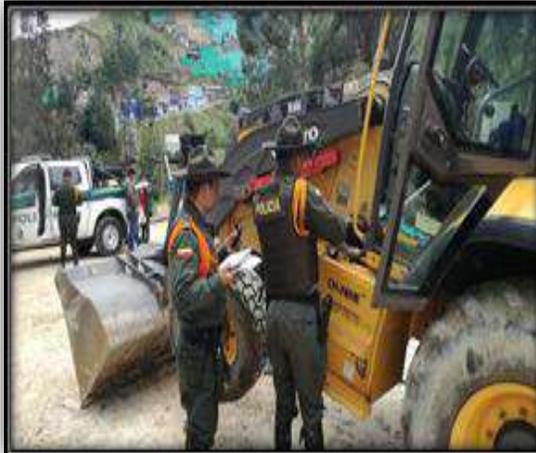
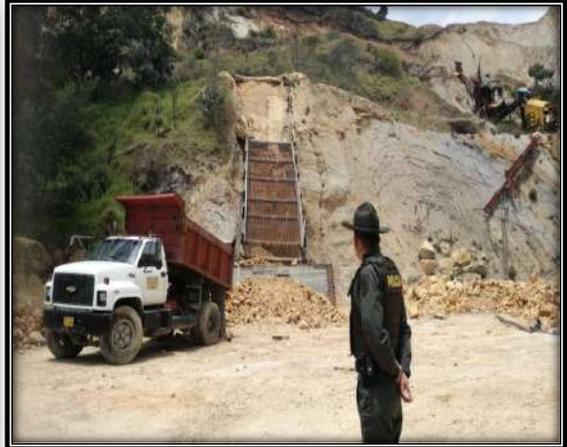
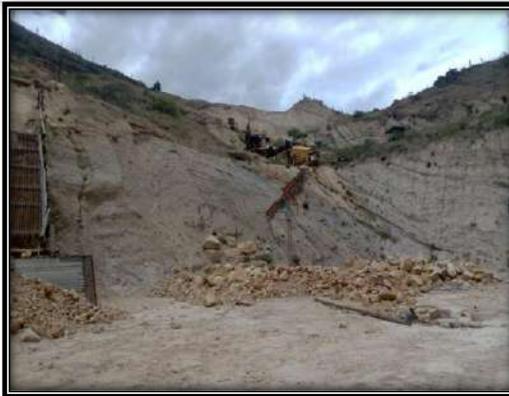
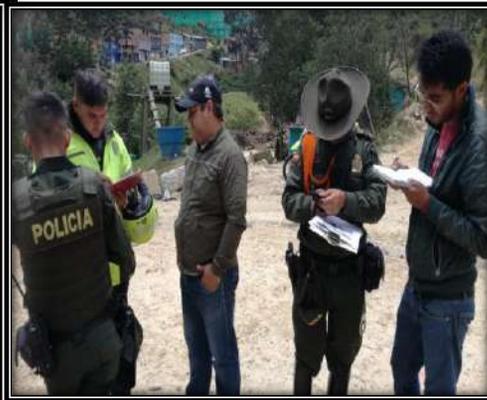
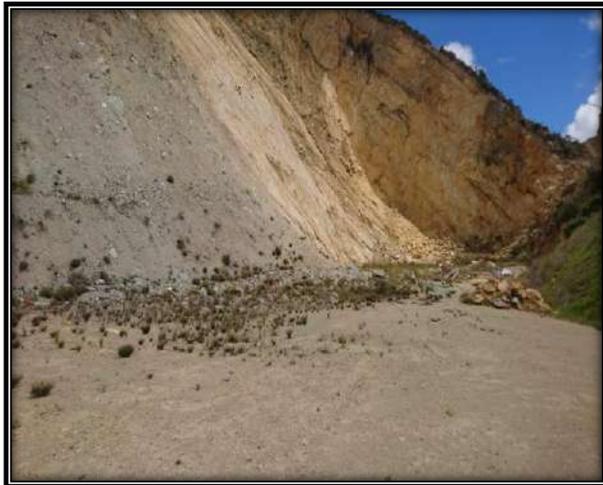
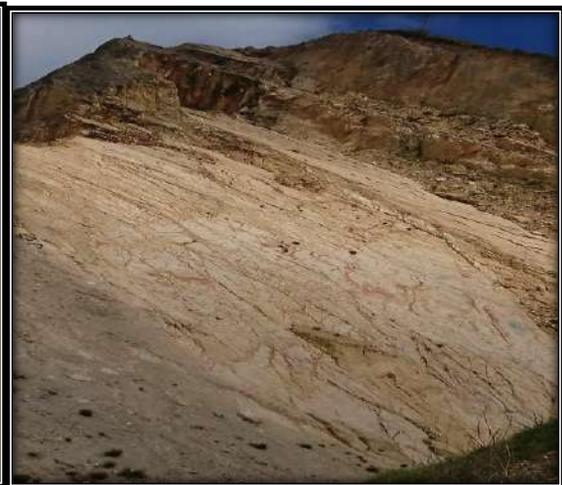
Se presenta la evidencia fotográfica de las visitas realizadas a la Cantera Industrial y Minera La Quebrada Ltda., de Inspección, vigilancia y control por parte de la Alcaldía Local de Ciudad Bolívar 2020:

Cantera La Industrial y Minera Quebrada LTDA-marzo 2020, ALCB.

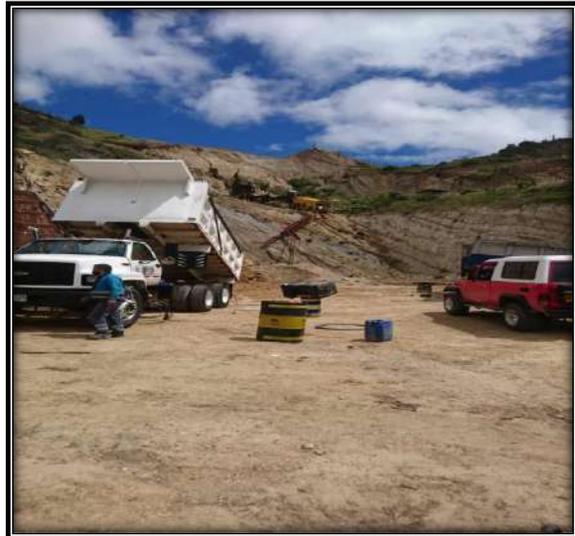
Cantera La Industrial y Minera Quebrada LTDA- Julio 2020, ALCB.

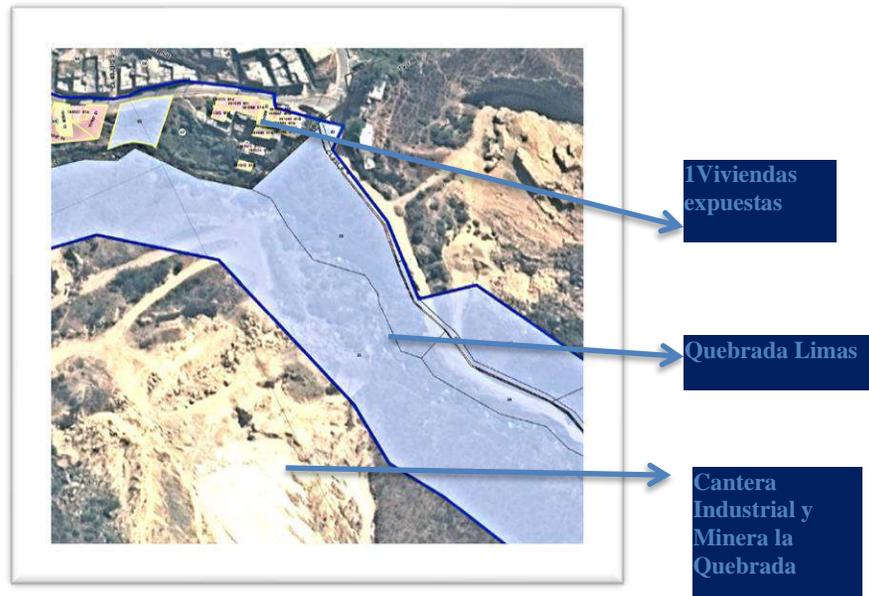
Figura 3: Cartografía CT 7528 IDIGER

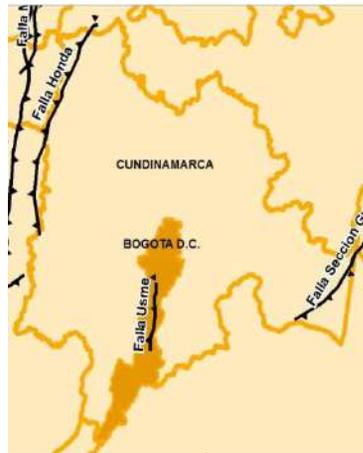
Fuente: Fallas geológicas activas cercanas a la ciudad de Bogotá (adaptado de GEM & SGC, 2017)

La ciudad de Bogotá está expuesta a la actividad sísmica generada por los diversos sistemas de fallas geológicas activas existentes en el país, en mayor o menor grado en función de la distancia de la capital a estos sistemas, tales como el sistema de Falla Frontal de la Cordillera Oriental (Falla Guaicáramo, Falla Algeciras), Falla Usme, Honda e Ibagué.

De estos, la Falla Frontal de la Cordillera Oriental, ubicada a 40 km de la ciudad, representa la mayor contribución a la amenaza sísmica de Bogotá. Dada su localización con respecto a los distintos sistemas, Bogotá está ubicada en una zona de amenaza sísmica intermedia.
