LOCALIDAD DE ENGATIVÁ

Plan Local de Gestión del Riesgo y Cambio Climático PLGR-CC

18 de agosto de 2022

Consejo Local de Gestión del Riesgo y Cambio Climático CLGR-CC de Engativá

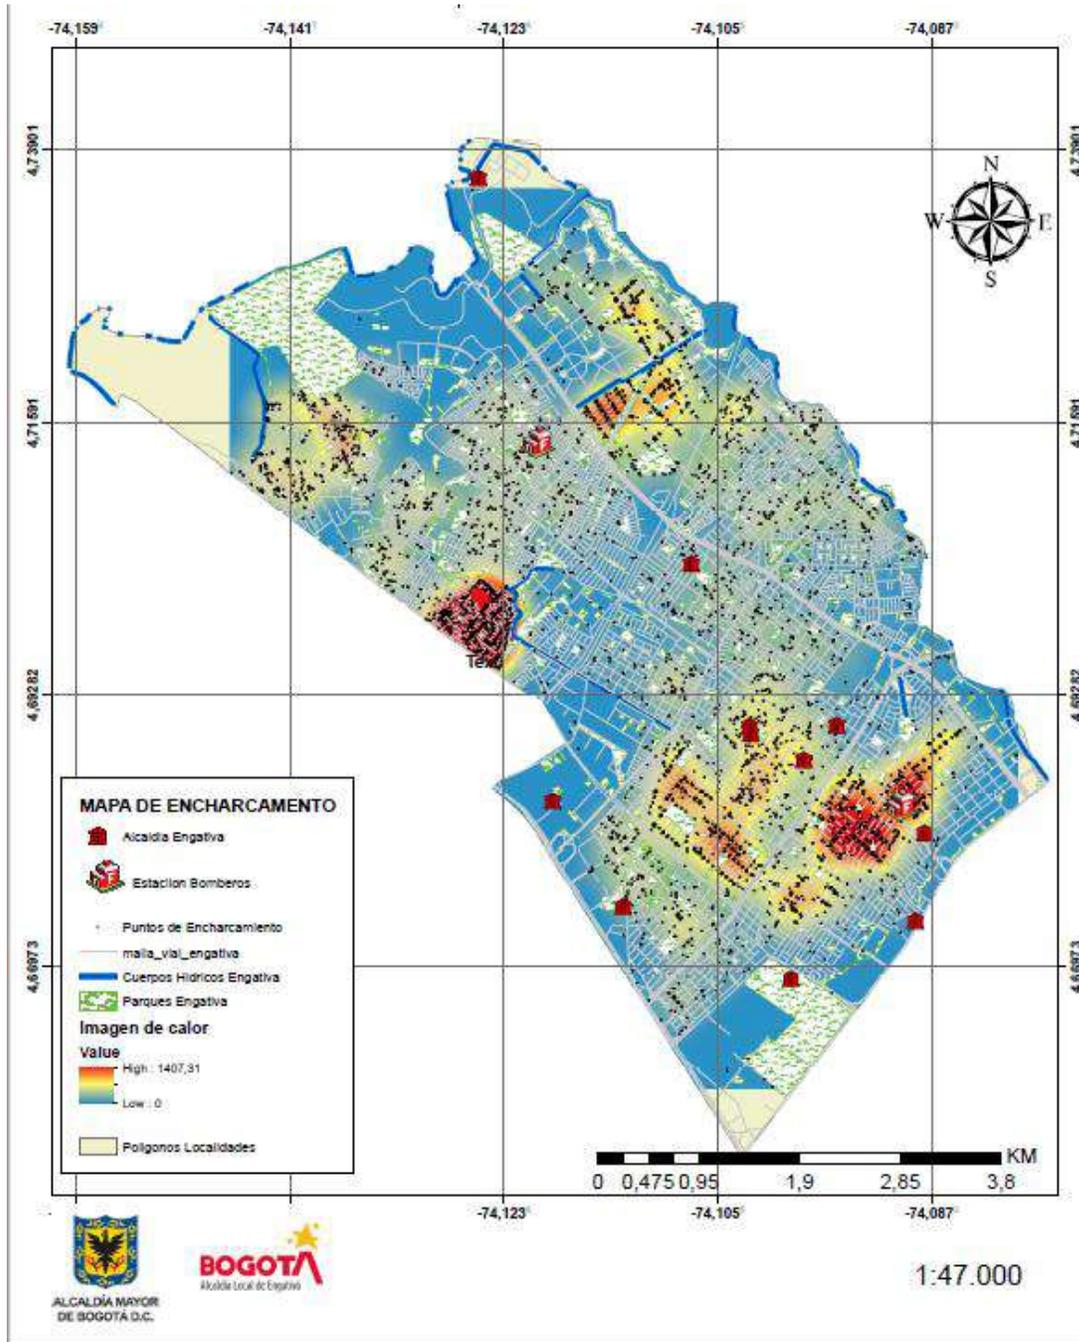
Gráfico 9. Mapa de Calor Encharcamiento e Inundaciones Localidad de Engativá

Fuente: Equipo de Gestión de Riesgo Alcaldía Local de Engativá con datos del SIRE - 2022

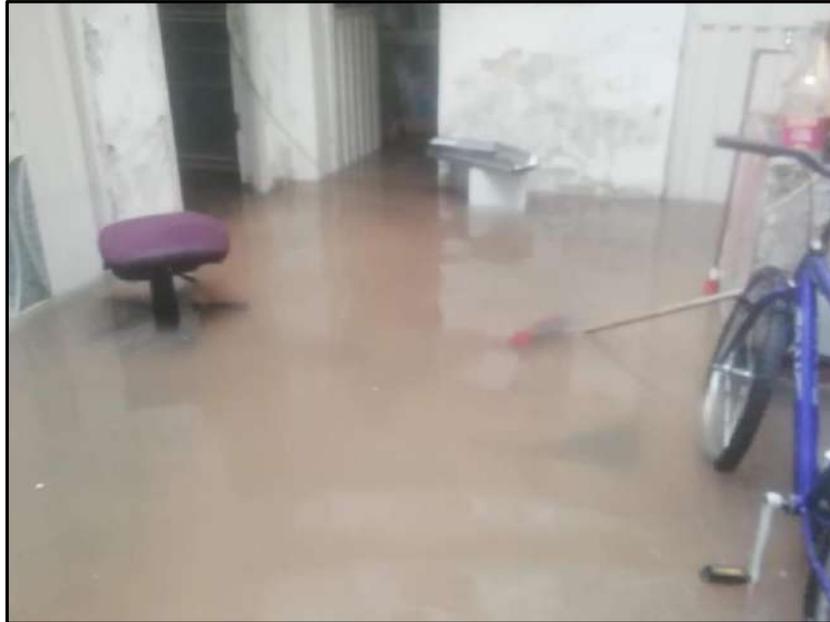
Figura 1. Caracterización General del Escenario de Riesgo por “Inundaciones y encharcamiento”

*Barrio Villa Gladys, inundación, 2021.
Fuente: Equipo Gestión del Riesgo – Alcaldía Local de Engativá*

SITUACIÓN No. 1	Inundación y/o encharcamiento
Fecha: 24 de junio de 2021	Fenómeno(s) asociado con la situación: Inundación
<p>Factores que favorecieron la ocurrencia del fenómeno: En época invernal, la localidad de Engativá presenta diferentes tipos de emergencias asociadas a este riesgo; de forma particular, el Barrio Villa Gladys es propenso a inundaciones y encharcamientos por deficiencias y fallas en el sistema de desagüe derivada de la construcción de los servicios de acueducto y alcantarillado de algunas viviendas por debajo de la vía, así como el mal manejo de residuos sólidos ocasionados por la inadecuada separación desde la fuente y el proceso de encendido y apagado de las motobombas que están destinadas a la solución de estas emergencias.</p>	
<p>Actores involucrados en las causas del fenómeno: La comunidad del Barrio Villa Gladys con afectación de varias viviendas, específicamente el predio ubicado en la Carrera 112 con calles 67 y 68.</p>

Como fenómeno amenazante se tiene la precipitación que supera valores medios y las fallas de funcionamiento en la estructura del sistema de alcantarillado por la mala disposición de las basuras que se albergan en las redes pluviales y sanitarias, la capacidad de estas y la operación manual de las motobombas.

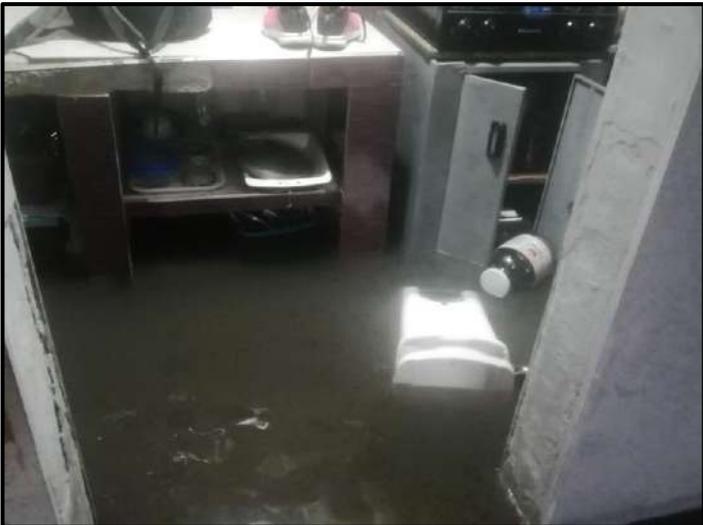
<p>En bienes materiales particulares: Se reportaron afectaciones en los interiores de los 5 predios, así como los muebles, electrodomésticos y enseres de los primeros pisos.</p>

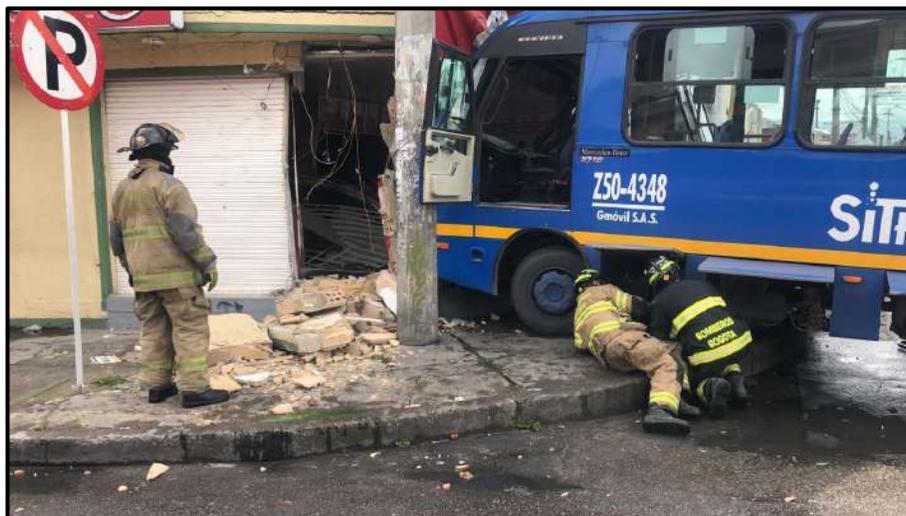
Figura 2. Caracterización General del Escenario de Riesgo por “Accidentes de tránsito”

Barrio Villa Luz, choque de vehículo de transporte público contra local comercial en zona residencial, 2021.
 Fuente: Equipo Gestión del Riesgo – Alcaldía Local de Engativá

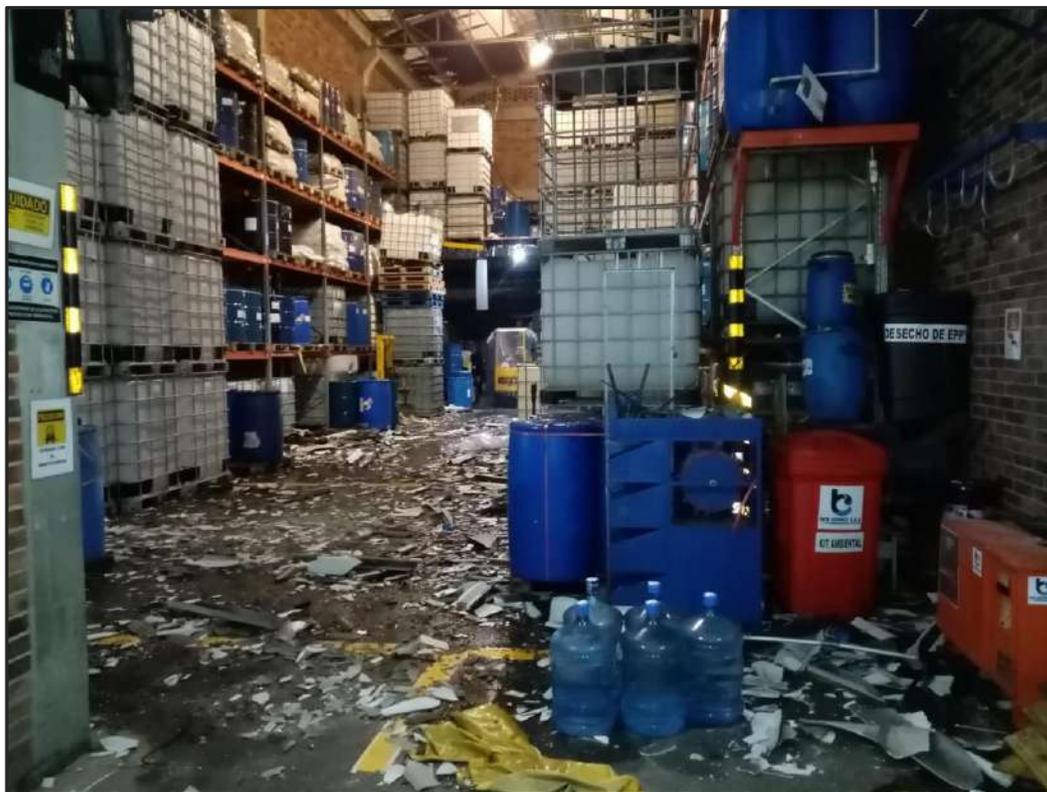
Figura 3. *Caracterización General del Escenario de Riesgo por “Sustancias Químicas peligrosas”*

*Barrio Las Ferias, Explosión por mala manipulación de aditivos químicos para industria petrolera, 2021.
Fuente: Equipo Gestión del Riesgo – Alcaldía Local de Engativá*

Daños y pérdidas presentadas:	En las personas: Tres heridos, uno de gravedad con quemaduras de tercer grado.
	En bienes materiales particulares: Infraestructura de la bodega implicada y viviendas aledañas en una menor proporción.
	En bienes materiales colectivos: Se hizo corte de servicios en el predio, mientras se daba atención al evento.
	En bienes de producción: Debido a la explosión se hace suspensión de la actividad comercial por el tiempo que duran las reparaciones a que hubo lugar.
	En bienes ambientales: Afectación al aire por incremento temporal del material particulado generado por la explosión.
Factores que en este caso favorecieron la ocurrencia de los daños: <ul style="list-style-type: none"> ✓ Instalaciones inapropiadas para el desarrollo de esta actividad. ✓ Actividad desarrollada en zona urbana no apta para este tipo de actividad económica. ✓ Crecimiento de la industria informal que conlleva a ocupar lugares sin una planeación adecuada. ✓ Creación de empresas que manejan sustancias químicas sin el cumplimiento de la normatividad adoptada por la legislación vigente exigida para su funcionamiento por Cámara y Comercio y por los entes de inspección vigilancia y control, para la fabricación, almacenamiento y/o transporte de sustancias químicas. ✓ Por la búsqueda de una mejor economía, las personas han encontrado en las zonas residenciales, la posibilidad de montar este tipo de negocios con sustancias químicas o MATPEL en muchas ocasiones a puerta cerrada, dificultando la identificación de estas para los procedimientos de vigilancia y control por parte de las entidades competentes.

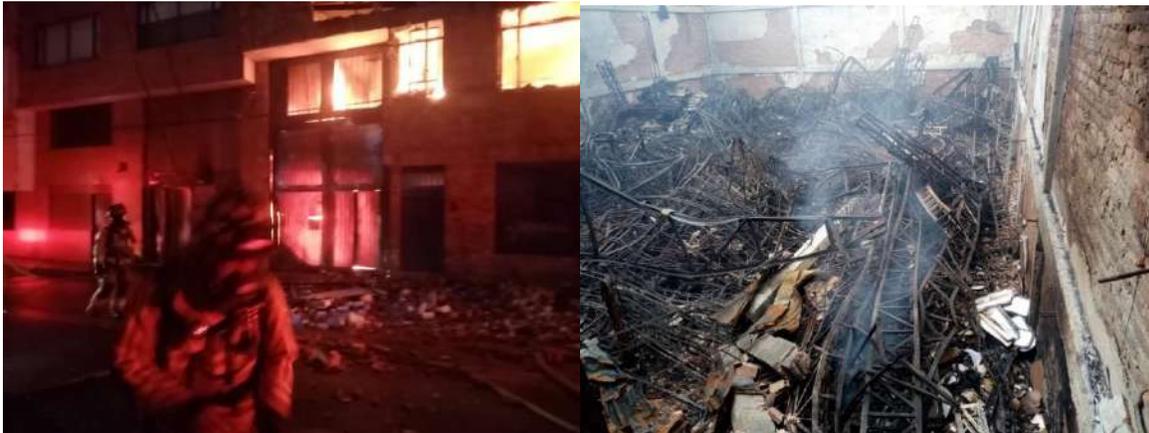
Figura 4. Caracterización General del Escenario de Riesgo por “Incendio estructural y/o cobertura vegetal”

*Barrio Las Ferias, Incendio fábrica de muebles, 2021.
Fuente: Equipo Gestión del Riesgo – Alcaldía Local de Engativá*

SITUACIÓN No. 1	Incendio Estructural Barrio Las Ferias - Carrera 68 G No. 73 A – 29/37/43, predio de tres niveles en el cual se emplazaba una bodega y oficinas construidas bajo un sistema estructural de pórticos en concreto reforzado y muros no estructurales perimetrales en mampostería no reforzada.
Fecha: 17/07/2021	Fenómeno asociado con la situación: Incendio estructural, que genera la afectación por el desprendimiento de calor y llamas a predios aledaños generando polígono de afectación.
Factores que favorecieron la ocurrencia del fenómeno: En el sector hay en operación diferentes fábricas y bodegas las cuales almacenan material combustible (caucho, textil, plásticos, madera, etc.) al igual que líquidos inflamables y productos químicos en diferentes cantidades. Se ha podido identificar que en el sector hace falta instalar una buena red de hidrantes que permitan abastecer de manera ágil las máquinas de bomberos, carencia que dificulta la labor de extinción de los incendios en el sector.

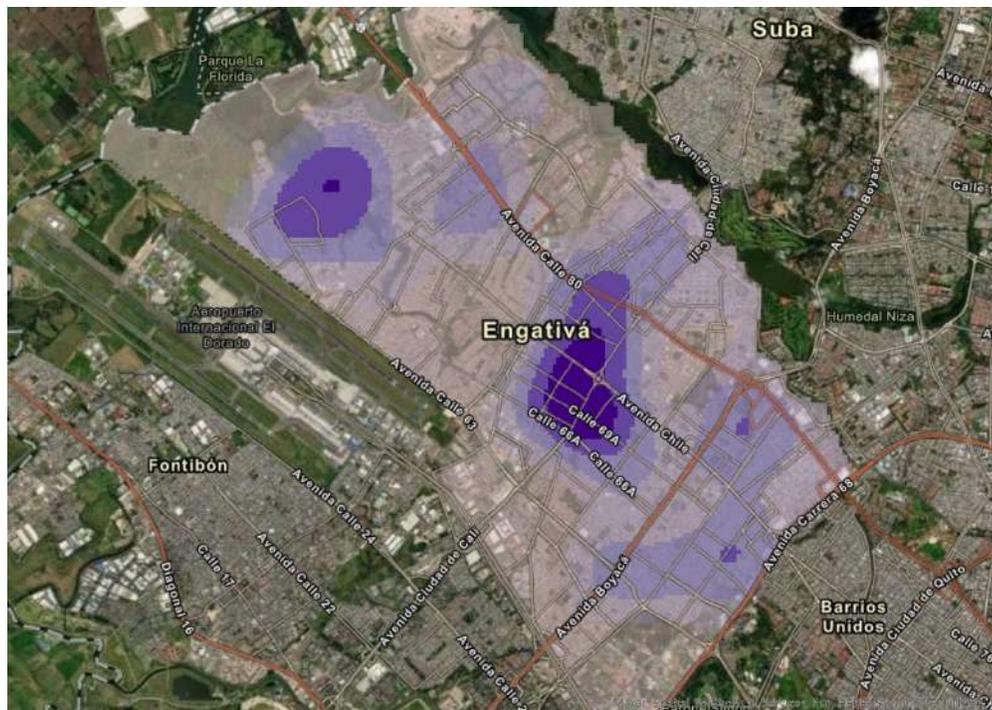
Gráfico 11 Mapa de Calor de Incendios Estructurales Localidad de Engativá

Fuente: Equipo de Gestión de Riesgo Alcaldía Local de Engativá con datos del SIRE 2022

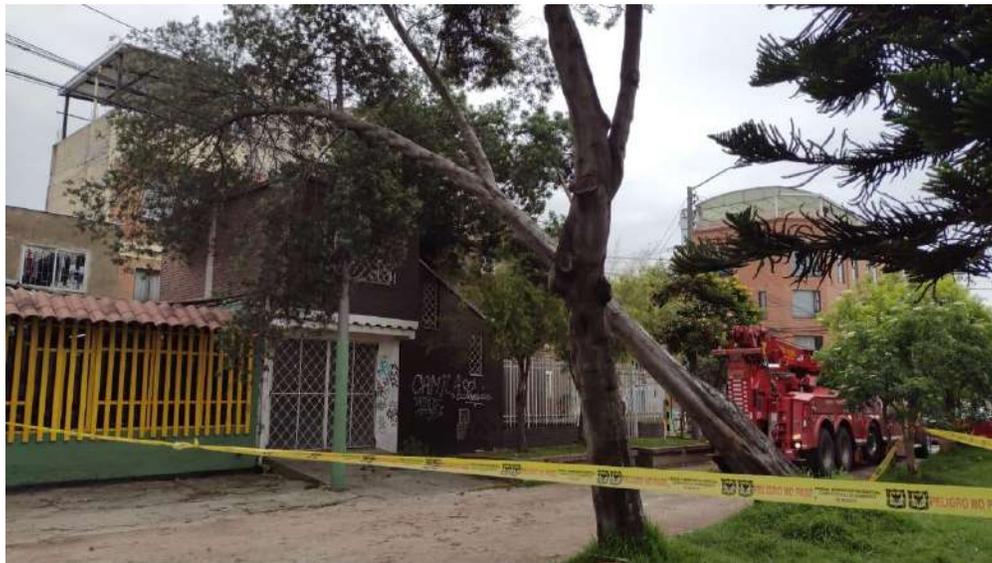
Figura 5. Caracterización General del Escenario de Riesgo por “Caída de árboles y eventos conexos”

*Barrio Paris Gaitán, Caída de individuo arbóreo, 2021.
Fuente: Equipo Gestión del Riesgo – Alcaldía Local de Engativá*

<p>SITUACIÓN No. 1</p>	<p>Se presenta situación de riesgo por volcamiento de individuo arbóreo de una zona verde localizada sobre la Carrera 76 con Diagonal 83 donde se ubican principalmente el sauco y la acacia con alturas de 2 a 10 metros. El árbol se volcó frente a la fachada oriental de la edificación emplazada en la Diagonal 83 No. 76 – 03, el impacto fue amortiguado parcialmente por los cables de tendido público</p>
<p>Fecha: 04 de junio de 2021</p>	<p>Fenómeno(s) asociado con la situación: Caída de individuo arbóreo que se da por ausencia de mantenimiento y posible vetustez, aunado a variabilidad climática.</p>
<p>Factores que favorecieron la ocurrencia del fenómeno: Ambientales: El fenómeno de la caída de árboles urbanos en la localidad de Engativá puede estar asociado a factores ambientales, es decir, al relacionamiento entre las prácticas humanas y los procesos naturales de los individuos arbóreos de nacimiento, crecimiento, maduración y su posterior muerte. Esta dinámica puede o no condicionar que el arbolado urbano, en términos fitosanitarios y de estructura vegetal, condicionen escenarios de riesgo en términos de caída de ramas, pérdida de verticalidad, raíces expuestas o afectaciones a la infraestructura o bienes públicos y/o privados. Sociales: Las prácticas humanas como la plantación de nuevas especies de árboles en espacios públicos sin contar con la especificación técnica del Jardín Botánico de Bogotá y del Plan Local de Arbolado Urbano, con especies exóticas o fuera del rango altitudinal, favorecen las condiciones de mayor vulnerabilidad y dificultades de adaptación a climas extremos de los individuos arbóreos. Estas conductas, sin planificación previa y sin generar</p>

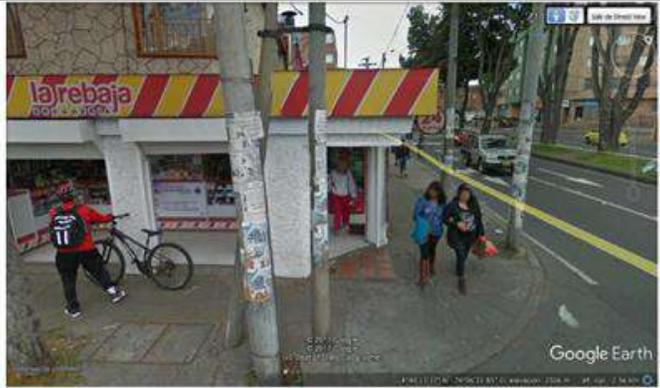
En bienes materiales particulares:
	En bienes materiales colectivos
	En bienes de producción:
	En bienes ambientales:
Factores que en este caso favorecieron la ocurrencia de los daños:	
FACTORES FÍSICOS: El tipo de cubierta de la vivienda (tejas de asbesto con protección de zarzos) facilitó la ubicación de la colonia y la salida del enjambre.

Foto Droguería de Normandía sitio de ubicación del Enjambre	
FACTORES SOCIALES: Desconocimiento de la comunidad sobre el manejo adecuado de enjambres de abejas en la Localidad.	
FACTORES ECONÓMICOS: Falta de recursos económicos del propietario del predio para realizar el mantenimiento a la cubierta y evitar así la proliferación de una colonia y la salida del enjambre.	
Crisis social ocurrida:	
<ul style="list-style-type: none"> • Pánico en las Comunidades afectadas por el ataque de las Abejas. • Cierre de establecimientos comerciales durante la Emergencia, a lo largo de la Avenida Calle 53 y carreras aledañas al Evento. • Atención médica con servicio de Ambulancias a 25 personas picadas por las Abejas.

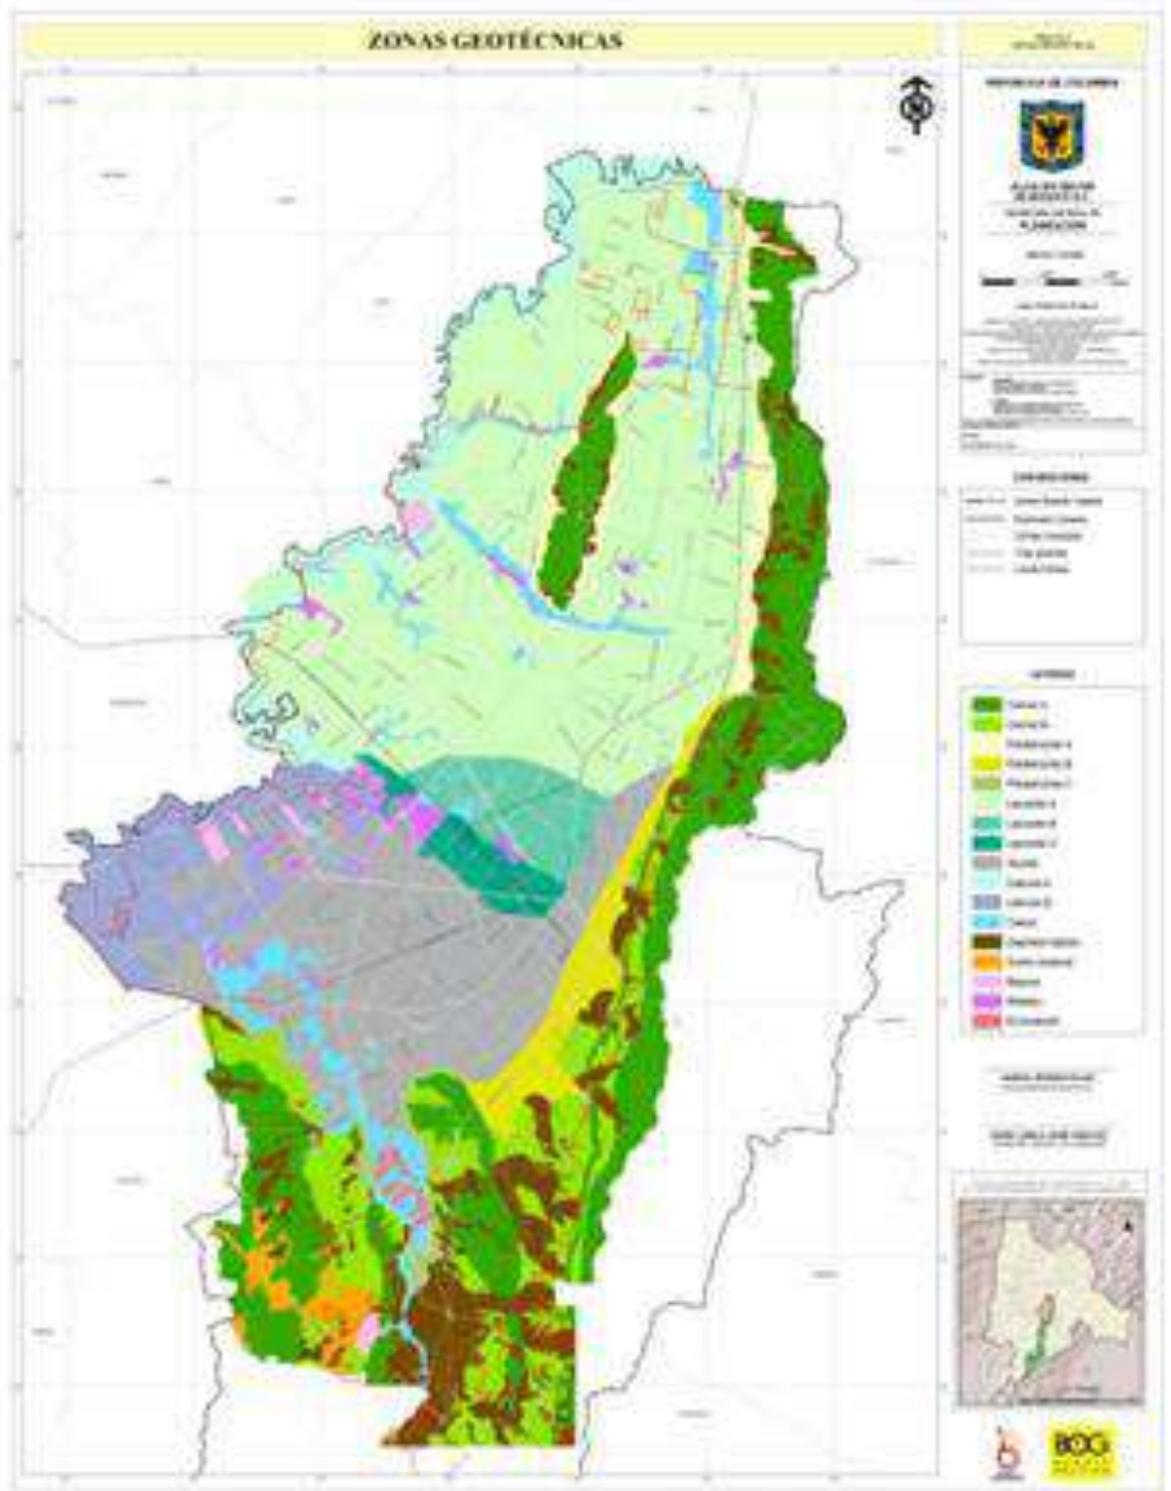
Zonas Geotécnicas decreto 523 de 2010

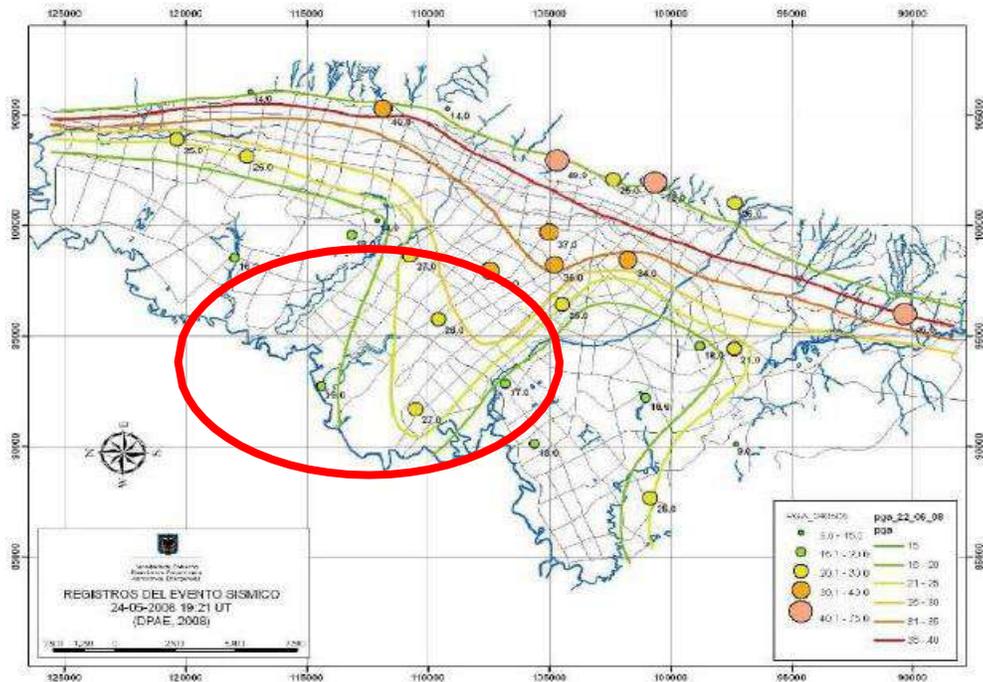
Mapa Isosistas del sismo de Quetame

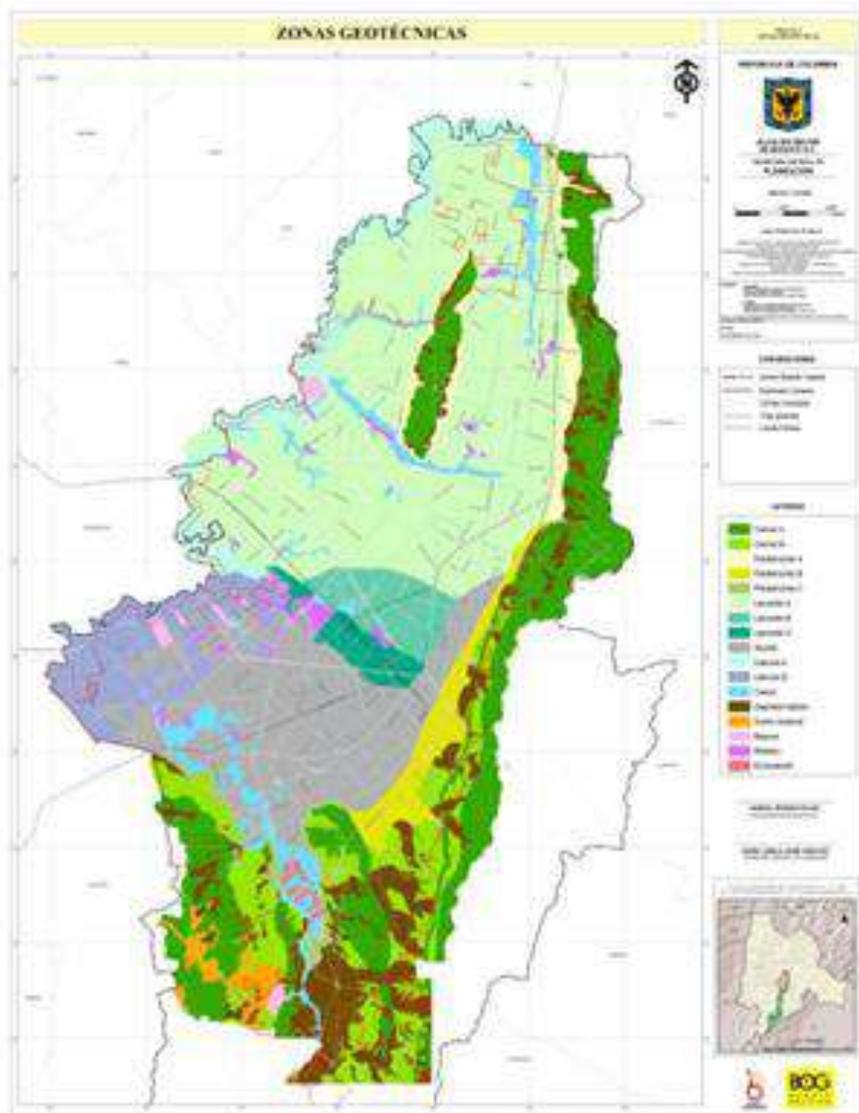
ZONAS GEOTÉCNICAS DECRETO 523 DE 2010

Aproximadamente el 60 % de la Localidad de Engativá se encuentra en zona de microzonificación LACUSTRE 500 y el 40% en zona LACUSTRE 300.

LLANURA A	Suelo de Llanura-Lacustre.	Llanura de Inundación	Llanura	Arenas sueltas y arcillas limosas blandas.	Suelos de moderada capacidad portante y compresibles, Susceptibles alicuación.
RELLENO	Relleno de Excavación.	Relleno de Excavación	Planicie	Rellenos heterogéneos.	Materiales heterogéneos que acuerdo con su disposición pueden ser compresibles y susceptibles a problema de estabilidad en taludes.
BASURA	Relleno de basura.	Rellenos de basura.	Planicie	Basuras.	Materiales heterogéneos de acuerdo con su disposición pueden ser compresibles y susceptibles a problemas de estabilidad en taludes.

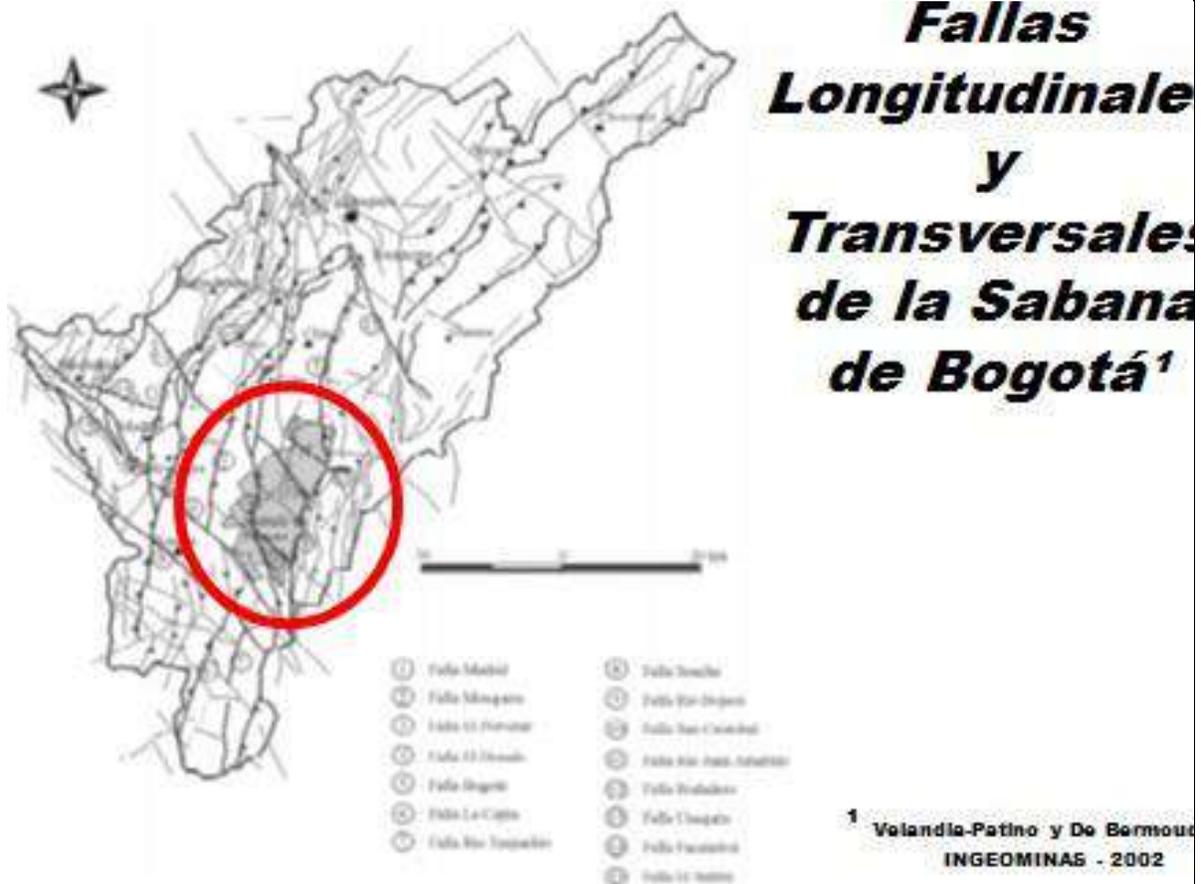
FALLA GEOLÓGICA RÍO JUAN AMARILLO

- Cercanía de las viviendas a la Falla Geológica Río Juan Amarillo (Falla potencialmente activa).
- Presencia de viviendas sin refuerzo sismorresistentes en Bachué y Bochica's.
- Presencia de las viviendas en zona de ampliación sísmica.

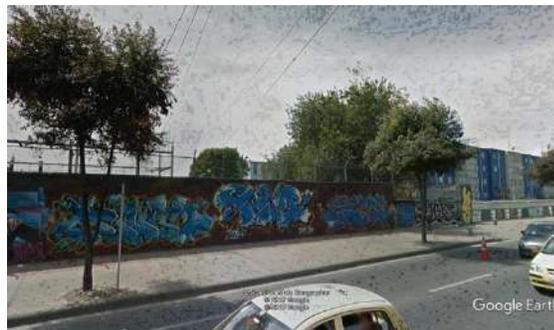
El Estudio de Microzonificación Sísmica de la Universidad de los Andes e Ingeominas de 1997, determinó que la Localidad de Engativá, será afectada en las líneas vitales de energía eléctrica (Redes de Alta, Media y baja Tensión), Red Matriz de Agua Potable, Red de Gas Natural. También presentan vulnerabilidades las Edificaciones que hacen parte de las Líneas Vitales (Sub estaciones eléctricas y centrales telefónicas). Para un Sismo cercano moderado (0.12 g) las rupturas en la Red Matriz de Acueducto se calculan en 0.693 Rupt./Km. (187 rupturas por tramo), los tramos más afectados serán las Redes Matriz sobre la Autopista a Medellín (Calle 80), Av. Calle 72 (Av. Chile), Avenida Boyacá, Avenida José Celestino Mutis. En la Red de Alta Tensión para un Sismo cercano moderado (0.12 g), se espera daños entre 11.1 ML./Km. a 26.6 ML./Km. en la Red de Alta Tensión que va por la Calle 80 y la Carrera 114 hacia la Subcentral Eléctrica Bolivia (Calle 80 con Carrera 111 A) así como la Red de Alta Tensión que va por la Carrera 96 (ALO) hacia la Subcentral Eléctrica Florida.

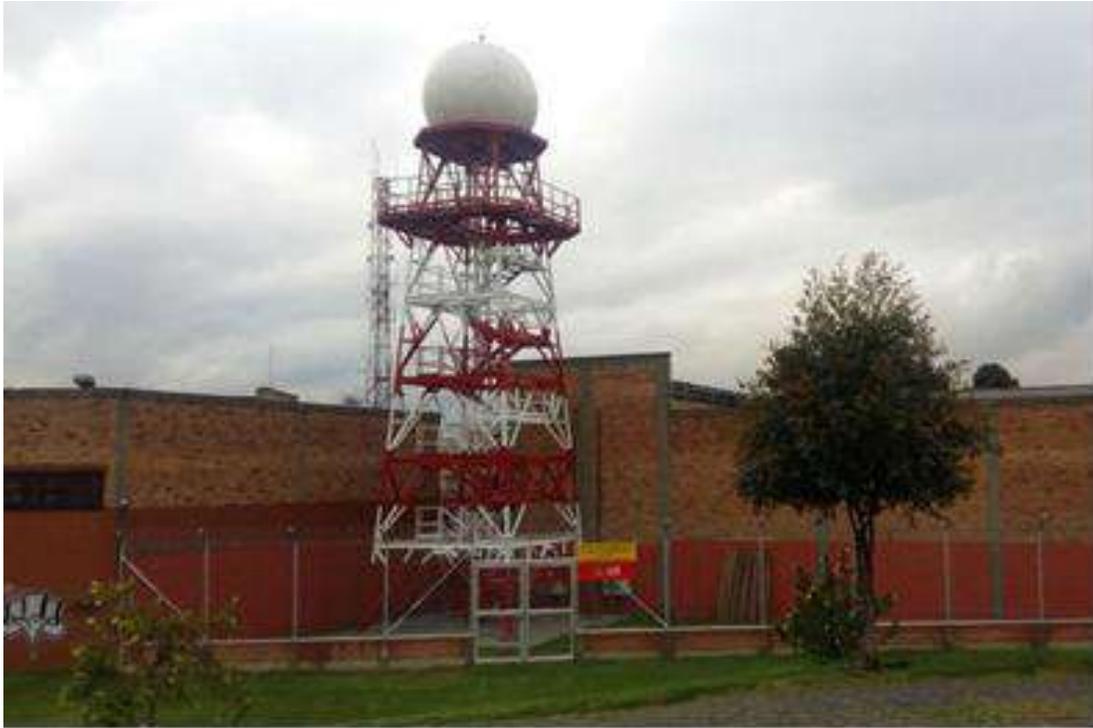
RADAR METEREOLÓGICO DOPPLER DEL IDIGER
PARQUE INDUSTRIAL SAN CAYETANO

- Instalación del Radar Meteorológico por parte del IDIGER en la Zona Industrial San Cayetano de la Localidad de Engativá, SAT para monitorear Tormentas Eléctricas en la ciudad.

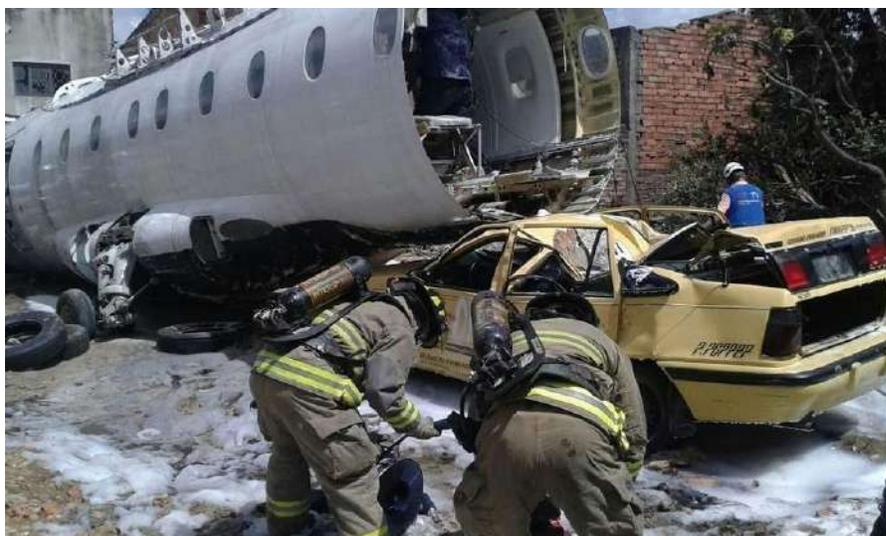
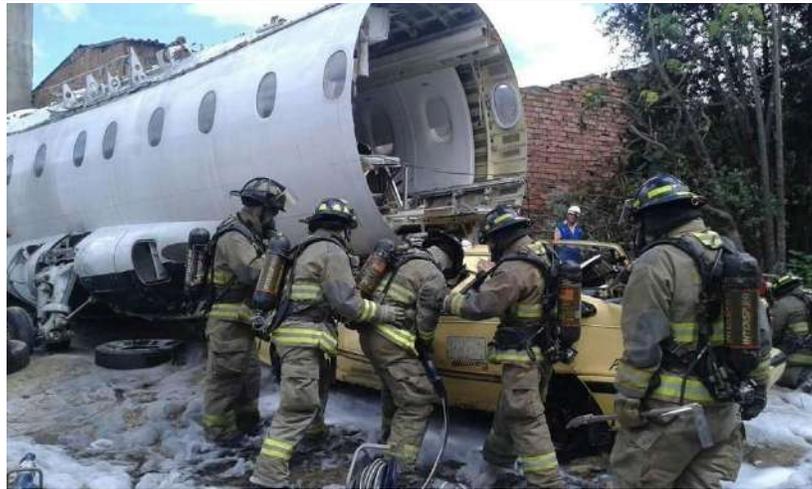
Las fotografías nos muestran los graves daños estructurales ocasionados por la aeronave (avioneta) HK 3917G, la cual impactó a 90° sobre la vivienda con un peso de más de 3 toneladas más la aceleración de la gravedad, carga puntual que la vivienda no resiste conllevando a la destrucción total del predio.

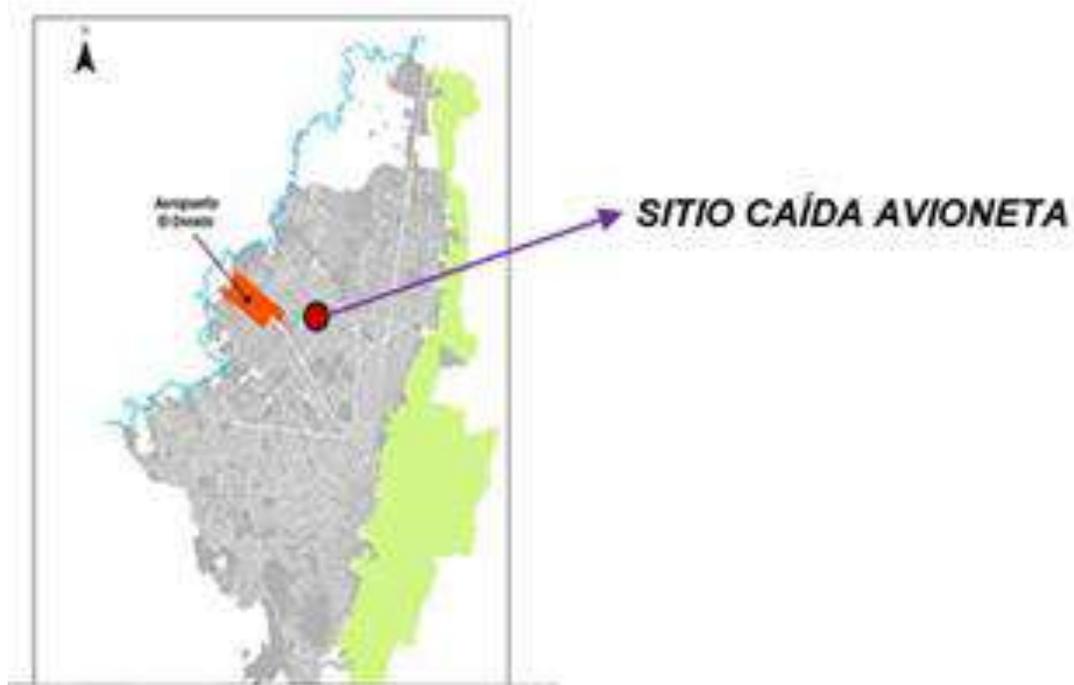
Localización del Aeropuerto ElDorado y el sitio del desastre de la avioneta HK 3917G

La gráfica nos muestra como el barrio El Luján y los circunvecinos de la Localidad están las 24 horas expuestos a emergencias y desastres aéreos por caídas de aviones en la Localidad de Engativá. La totalidad de predios privados y públicos ubicados en esa área de influencia directa de las operaciones aéreas, están vulnerables y propensos a sufrir daños por la caída de una aeronave que despegue o aterrice por la pista norte del Aeropuerto ElDorado.

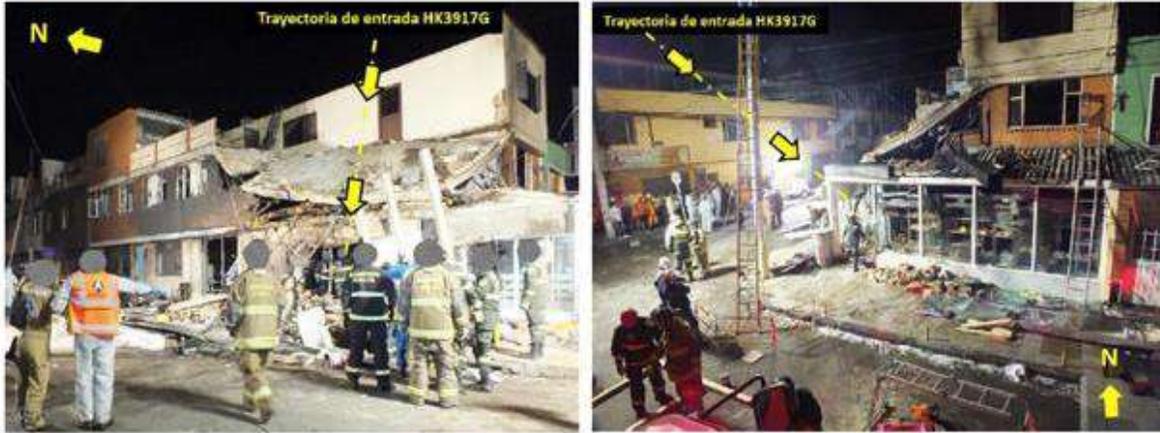
Fotografías de la vivienda afectada por el impacto del HK 3917G²

La totalidad de los bienes inmuebles ubicados en el área de influencia directa por las operaciones aéreas del Aeropuerto ElDorado en la Localidad de Engativá son altamente vulnerables al impacto por la caída de una aeronave y su daño está en función del tamaño de la aeronave.

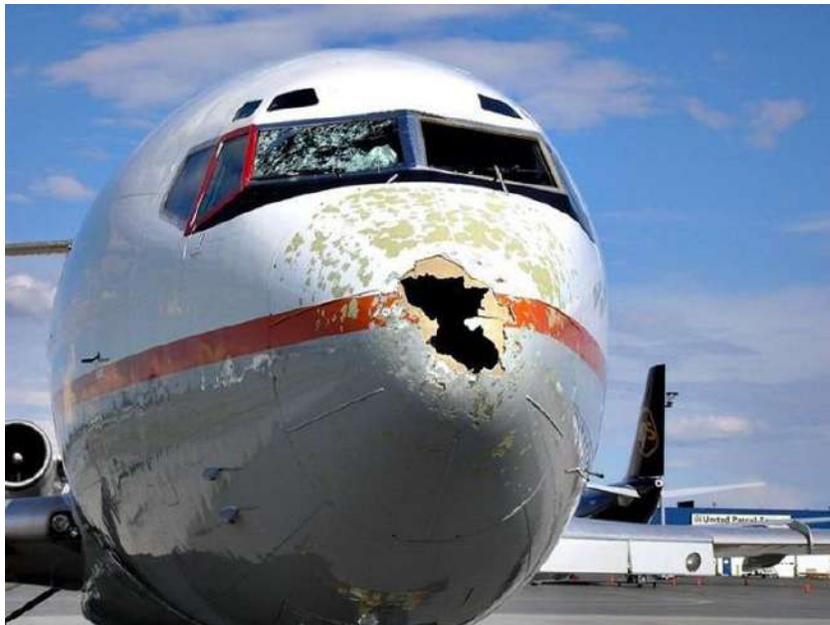
Avión afectado por granizada
