Caracterización General del Escenario de Riesgo por Movimientos en Masa

Formulario 1. DESCRIPCIÓN DE SITUACIONES DE DESASTRE O EMERGENCIA ANTECEDENTES

Elaborado por: CLGRCC de Rafael Uribe Uribe

Formulario 2. DESCRIPCIÓN DEL ESCENARIO DE RIESGO POR MOVIMIENTOS EN MASA

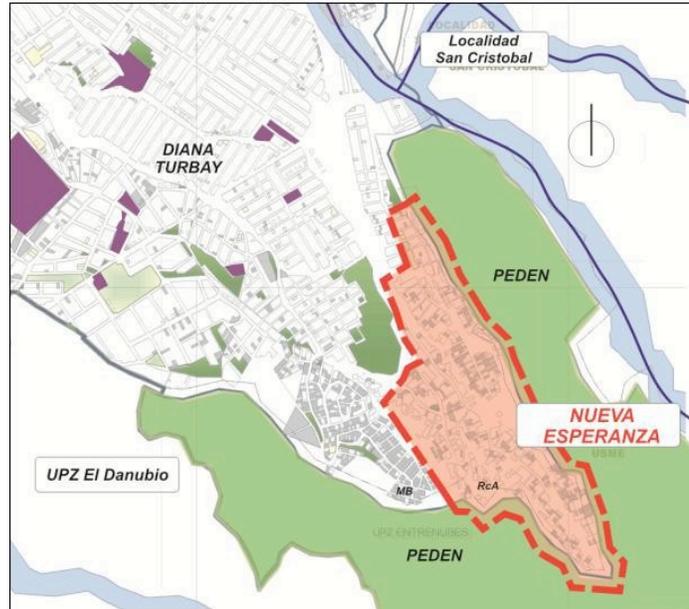
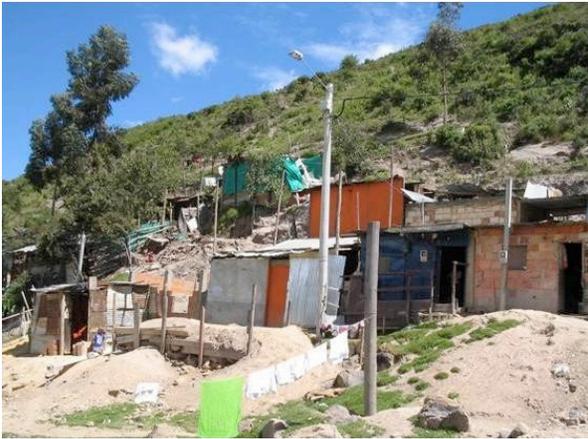
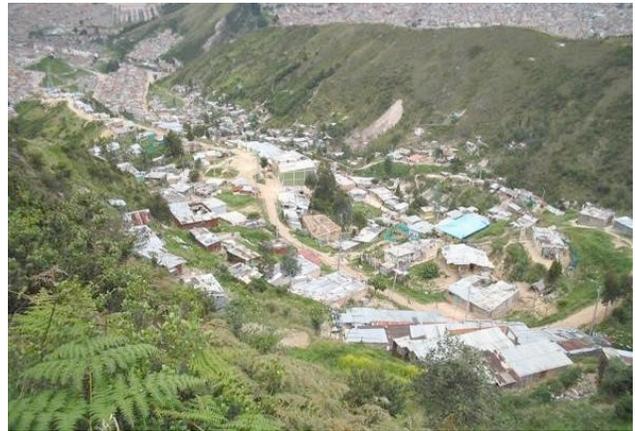
(fuente: DAPD, DAMA)

El 17 de noviembre de 2004 en horas de la tarde, se registraron fuertes precipitaciones, ocasionando 60 eventos locales de remoción en masa en el sector de Nueva Esperanza.

Localidad Rafael Uribe Uribe	Caracterización General de Escenarios de Riesgo por Movimientos en Masa	
	<p><i>En el sector se identificaron 3 sectores críticos, donde se concentraron las principales afectaciones por inestabilidad del terreno, 30 viviendas colapsadas y 116 viviendas en condiciones de alto riesgo con posibilidad de afectación de la habitabilidad en el corto plazo.</i></p> <p><i>Como respuesta a la situación de alto riesgo generada por los eventos en los sectores de Nueva Esperanza de la Localidad 18 y Quebrada Limas en la localidad 19, la administración distrital mediante la expedición del Decreto No 383 de noviembre 26 de 2004 declaró la situación de emergencia distrital en los dos sectores.</i></p>	
<p>1.1. Fecha: noviembre 17 de 2004</p>	<p>1.2. Fenómeno(s) asociado con la situación:</p> <ul style="list-style-type: none"> • Flujo de lodos • Caída de rocas. • Deterioro ambiental

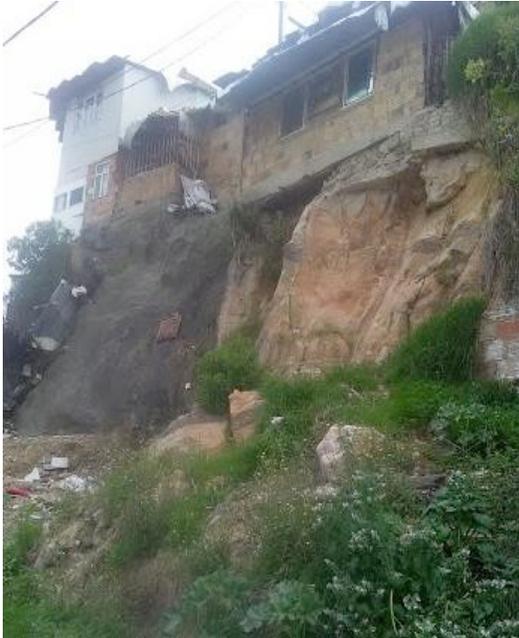
Luis López de Mesa

En la UPZ 53 encontramos procesos por movimientos en masa en los barrios Colinas, Río de Janeiro, Las Lomas, San Juanito, El Pesebre, El Triunfo, Luis López de Mesa, La Resurrección, Granjas de San Pablo, San Jorge, Carmen del Sol, Marco Fidel Suarez

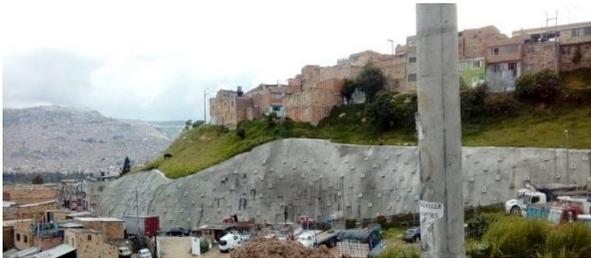
Playón Playita – La Merced Sur

En la UPZ 53 encontramos procesos por movimientos en masa en los barrios Colinas, Río de Janeiro, Las Lomas, San Juanito, El Pesebre, El Triunfo, Luis López de Mesa, La Resurrección, Granjas de San Pablo, San Jorge, Carmen del Sol, Marco Fidel Suarez.

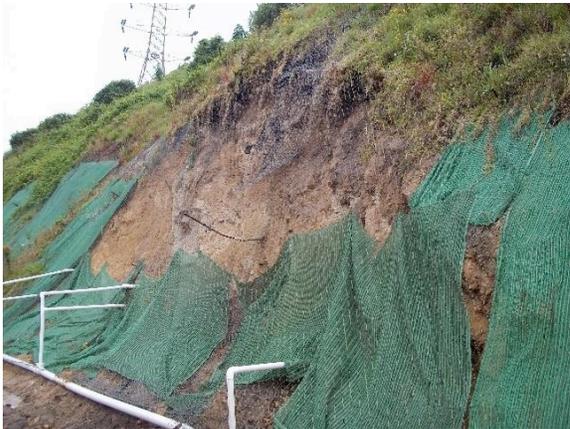
Rincón del Valle

Los registros históricos de movimientos en masa en la UPZ Diana Turbay están en los barrios: Nueva Esperanza (alta, media y baja), Rincón del Valle, Los Puentes, Diana Turbay Sector Cultivos, San Ignacio, San Martín, Palermo Sur Sector Las Brisas, Buenos Aires, La Paz (Sectores Naranjos, La Torre, Caracas y Cebadal), El Portal, La Marqueza, La Reconquista, San Agustín, La Serranía.

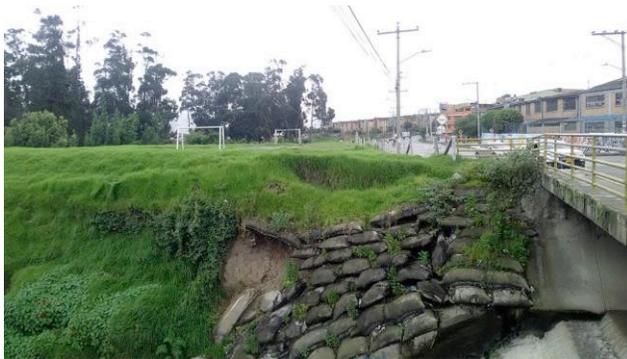
Molinos II Sector – Bochica
Fuente: archivo fotográfico CLGR-CC

2.2.1. Identificación general: *En la localidad de Rafael Uribe Uribe los movimientos en masa amenazan viviendas unifamiliares, multifamiliares, colegios, salones comunales, estructuras de servicios públicos, estructuras viales, parques, ecosistemas, entre otros.*

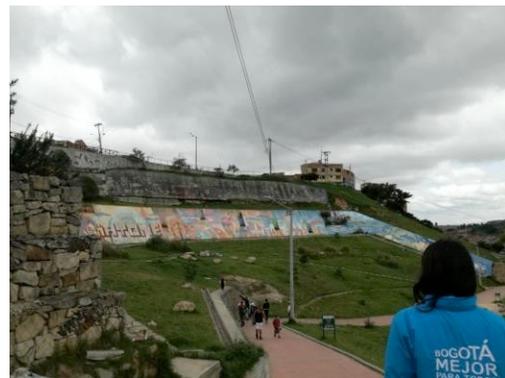
Parque Zonal Diana Turbay
Fuente: archivo fotográfico IDIGER

El Salón Comunal del Barrio Diana Turbay Sector Ayacucho junto con el Parque Zonal del Diana Turbay ha tenido afectación por procesos de movimientos en masa.
