# LOCALIDAD FONTIBÓN

### Caracterización Escenario de Riesgo Tecnológico

## Caracterización General Del Escenario De Riesgo Por Riesgo Tecnológico

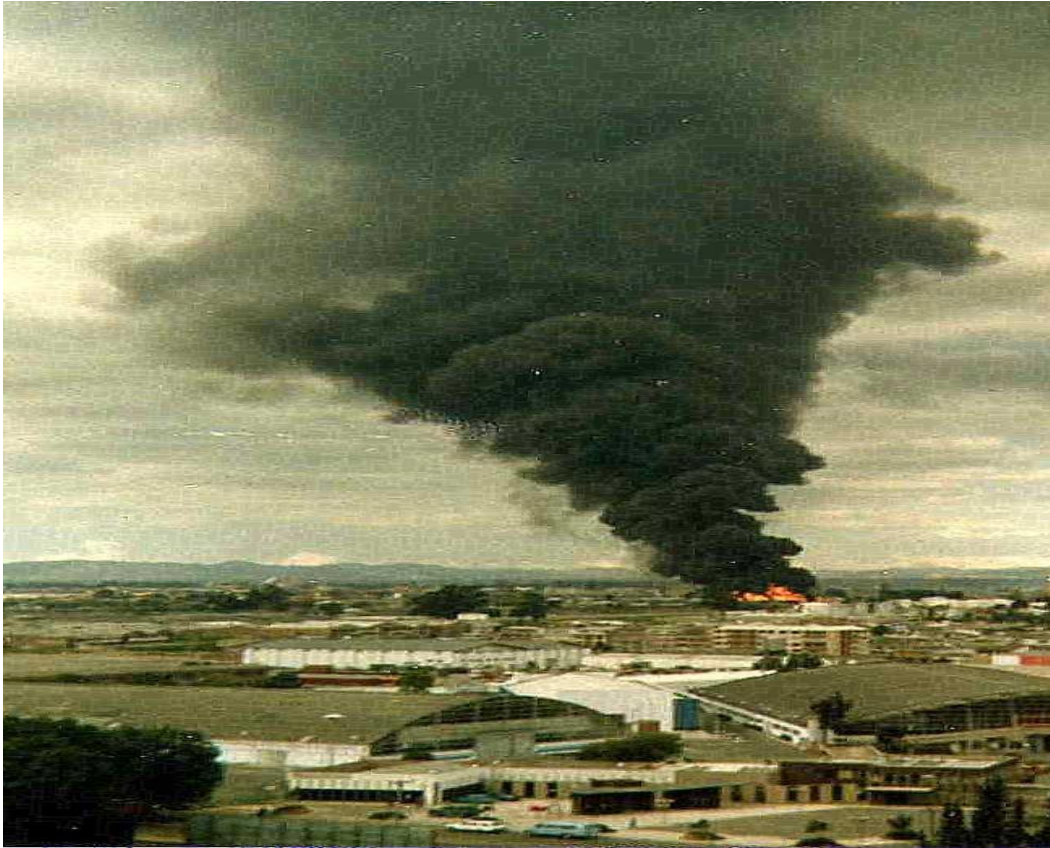
Incendio de los tanques de Puente Aranda, ocurrido el 13 de diciembre de 1982. Foto archivo particular para ASOBEL (Asociación de copropiedades y entes jurídicos vecinos del obelisco de Ciudad Salitre)

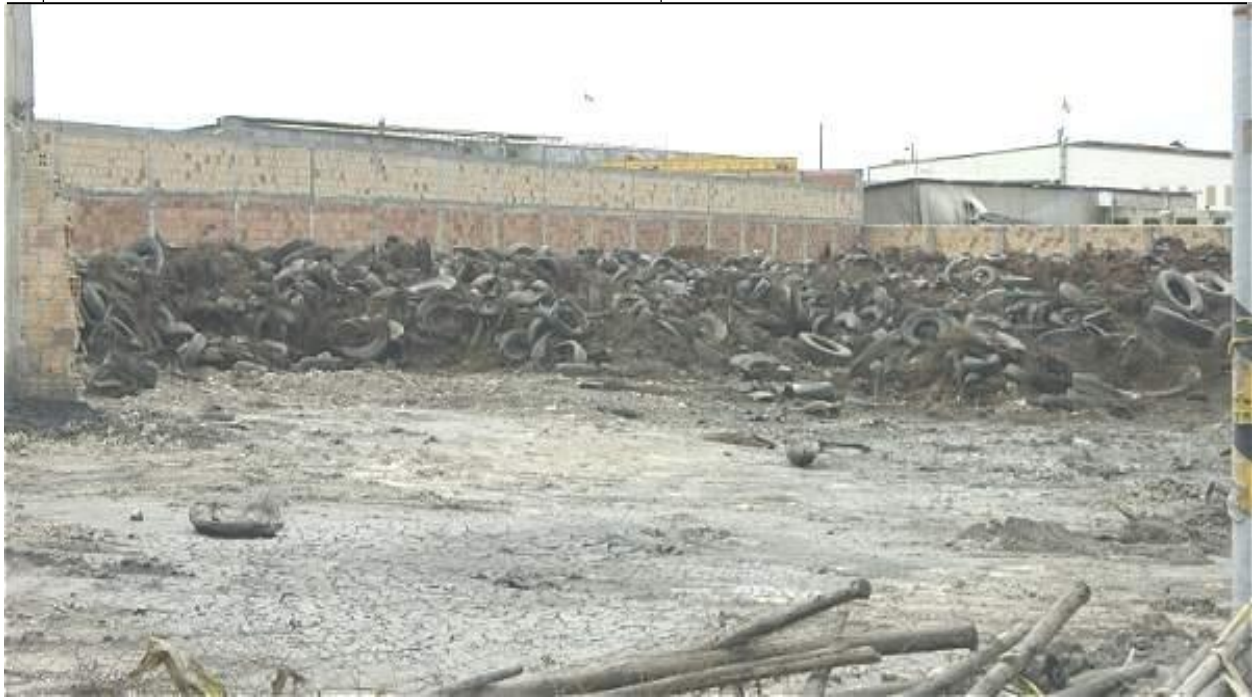
Incendio de llantas en bodega de Fontibón. Fuente: El Tiempo, 15 de enero 2015

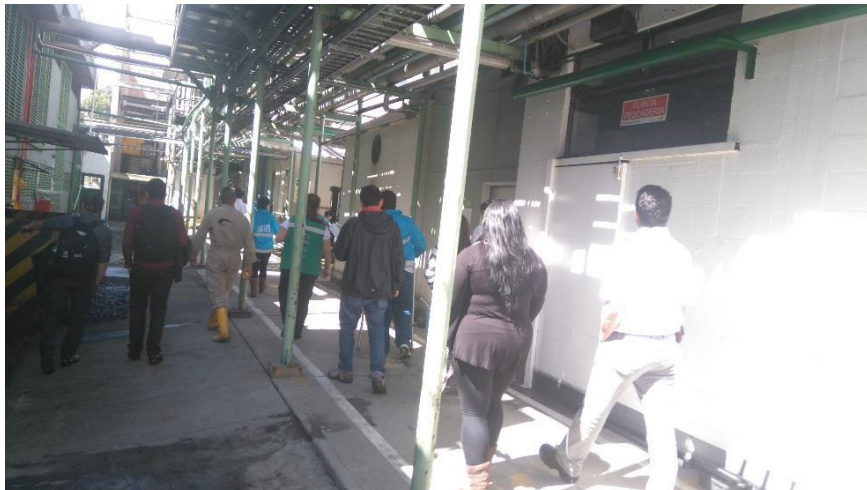
El día 4 de mayo de 2017 mediante código SIRE 4618840, un evento asociado a una fuga de amoniaco en las bodegas se reportó un evento de fuga de gases de amoniaco en las bodegas del Éxito - Carulla.

Revisión institucional del incidente en la empresa. Fuente: Édison Dávila Díaz

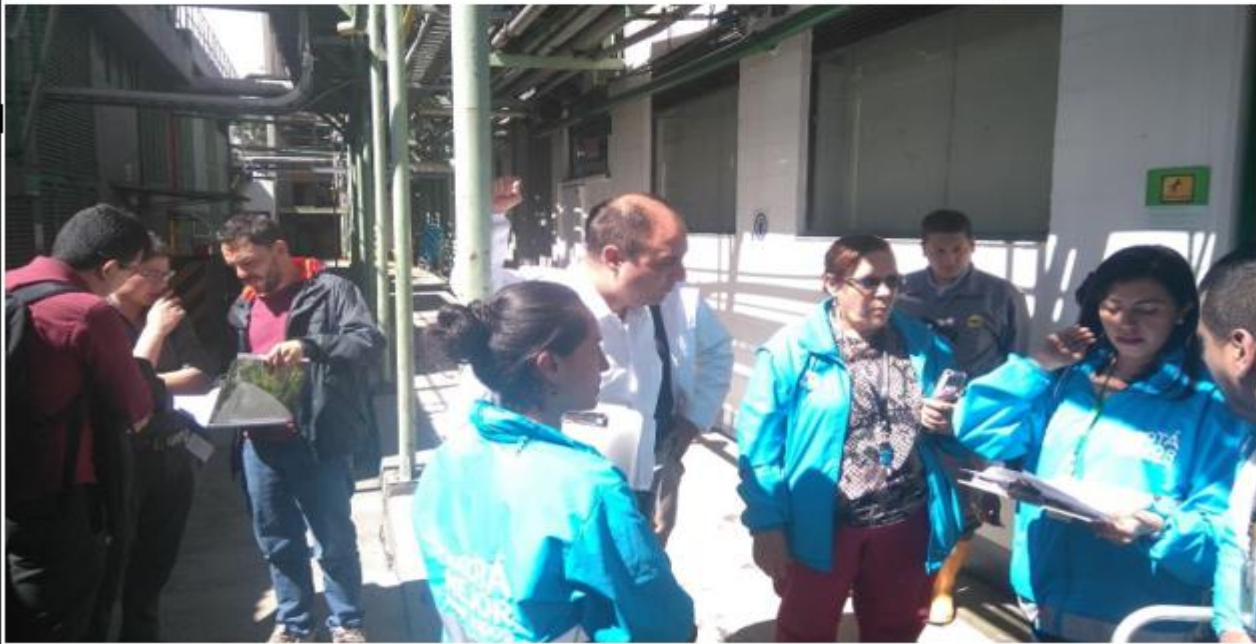
Al presentarse el evento se activa el Sistema Distrital de Emergencias en los roles de cada una de las entidades a que pertenecen. Hicieron presencia Bomberos Fontibón, Secretaria Distrital de Ambiente y Secretaria Distrital de Salud, con el objetivo de evaluar las afectaciones a los trabajadores y a la calidad del aire y establecer zona segura.

Revisión institucional del incidente en la empresa. Fuente: Édison Dávila Díaz-IDIGER.

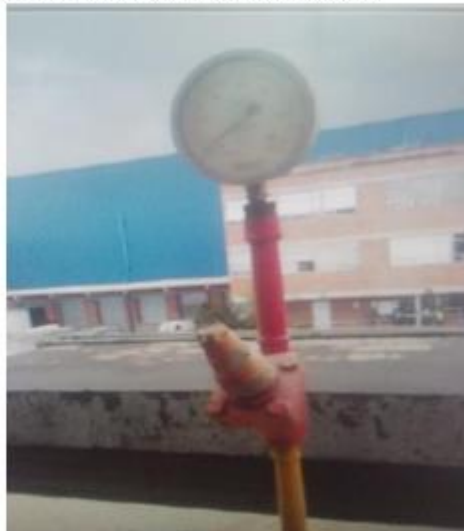
En las bodegas Éxito-Carulla la emergencia se generó por una alta presión en el sistema de seguridad que libera la energía y apaga el sistema automáticamente. Pero debido a un mal estado del manómetro que controla las presiones que produce la alta temperatura, el sistema que controla la información no disparó la alerta de despresurización y se generó un importante volumen de emisión de vapor mezclado con agua y amoniaco.

Se afectaron las válvulas y manómetros del sistema de refrigeración.

Manómetro averiado. Fuente: Alcaldía Local. 4 de mayo de 2017

<b>3.1. Medidas de reducción de la amenaza:</b>	<p>a) Teniendo en cuenta que la condición de amenaza se expresa en la fuga de amoniaco, sustituir y modernizar la modalidad de válvulas de control asociada al sistema de presión de las calderas de la estructura refrigerante.</p> <p>b) Reemplazar el sistema de refrigeración debido a que sus fallas obedecen al estado de obsolescencia.</p> <p>c) Reemplazar el manómetro que controla las presiones que produce la alta temperatura debido a que se encuentra en mal estado.</p>	<p>a) Crear un sistema de monitoreo y evaluación de equipos</p> <p>b) Implementar el conocimiento en el manejo y control de gases refrigerantes.</p> <p>c) Diseñar y poner a funcionar un sistema de alertas tempranas en el control de gases.</p> <p>d) Crear una matriz de información y monitoreo permanente de la presión de los gases.</p> <p>e) Desarrollar un plan de análisis de impacto y de costos si se lleva a cabo la modernización del sistema de refrigeración</p> <p>f) La SDA, en el Concepto Técnico N° 05631, requiere a Éxito S.A. adelantar las siguientes disposiciones: llevar a cabo las acciones que considere pertinentes en el compresor que es utilizado en el proceso de conservación de alimentos, con el fin de dar un manejo adecuado a gases y olores generados por el alivio de presión y liberación de amoniaco al ambiente. Demostrar el cumplimiento de los límites de emisión establecidos en el artículo 4 de la Resolución 6982 de 2011, mediante un estudio de emisiones en la Caldera de 200 BHP y Caldera de 300 BHP, en el cual se determine el parámetro de Óxidos de Nitrógeno, entre otros. Presentar a la Secretaría Distrital de Ambiente un informe detallado, con su respectivo registro fotográfico, en donde se demuestre que se dio cumplimiento a lo solicitado.</p> <p>f) En el marco del artículo 42 de la ley 1523 de 2012, se recomienda a la empresa Éxito-Carulla, identifique e implemente medidas y acciones de reducción de riesgo y manejo de emergencia por la posible materialización de un evento accidental que se derive su natural operación.</p>

<b>3.4.3. Medidas de efecto conjunto sobre amenaza y vulnerabilidad.</b>	a) Adelantar pruebas de presión con el fin de tener control del sistema de presurización. b) Definir diagrama de flujo de la empresa.	
<b>3.4.4. Otras medidas:</b> Establecer protocolos de procedimientos o maniobras

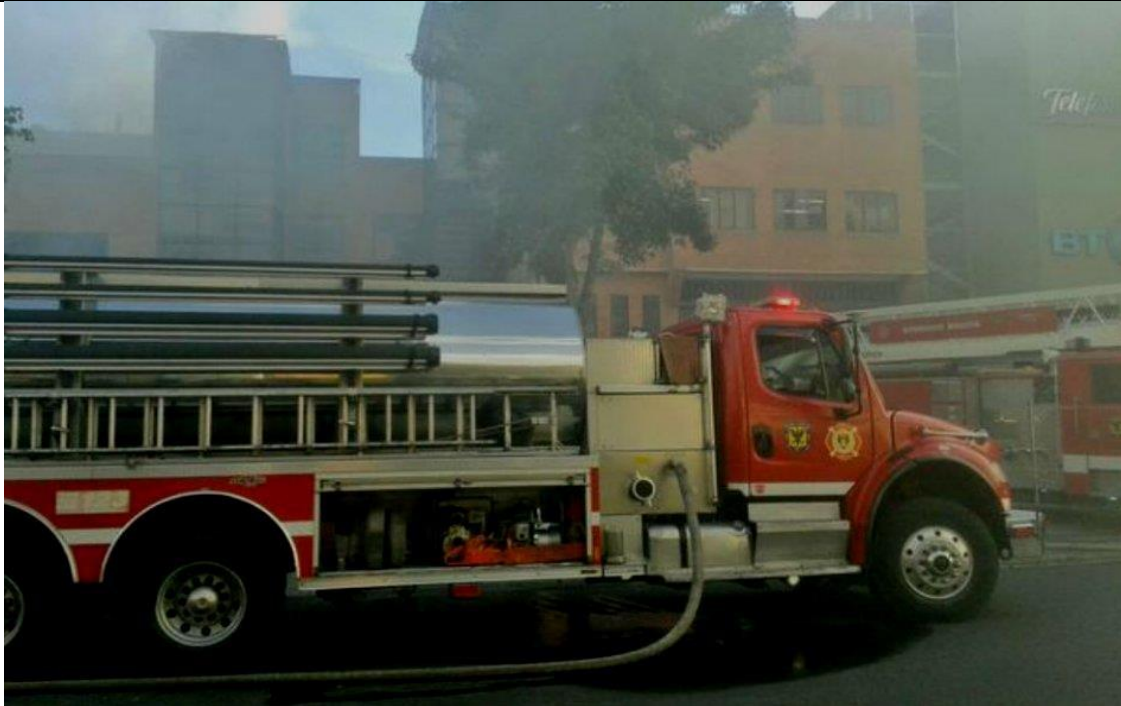
Fuente El Espectador. Incendio de bodega de almacenamiento de empaques plástico en Fontibón. Cra106 con calle 15 de agosto 20 de 2015.

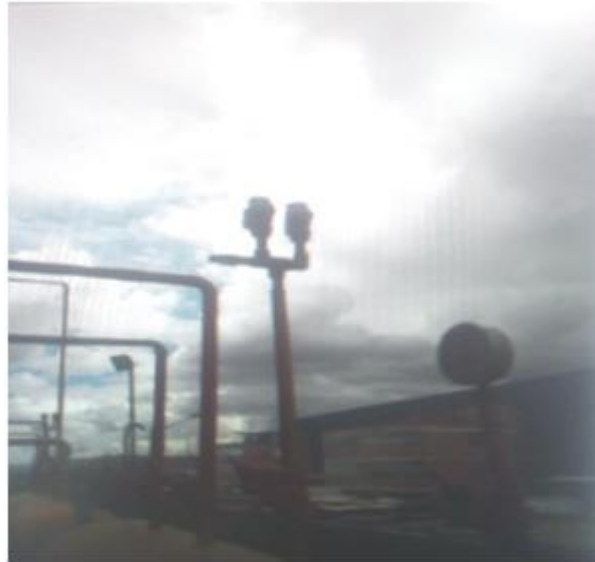
El evento sucede en las bodegas Éxito-Carulla y se causa por el insuficiente mantenimiento del sistema de frío y el desgaste de la línea de refrigeración en los dispositivos refrigerantes (válvulas de expansión y compresores) y, además, por la fuga de los vapores de amoníaco que se presentaron. Pues bien, teniendo en cuenta que el amoníaco mezclado con agua, en cualquier proporción, es altamente corrosivo, es indispensable que el

Fuga de amoníaco y vapor de agua. Fuente: SDA  
4 de mayo de 2017
