1.3. CARACTERIZACIÓN GENERAL DEL ESCENARIO DE RIESGO POR “SINIESTROS VIALES”

Elaborado por:
CLGRCC de Engativá

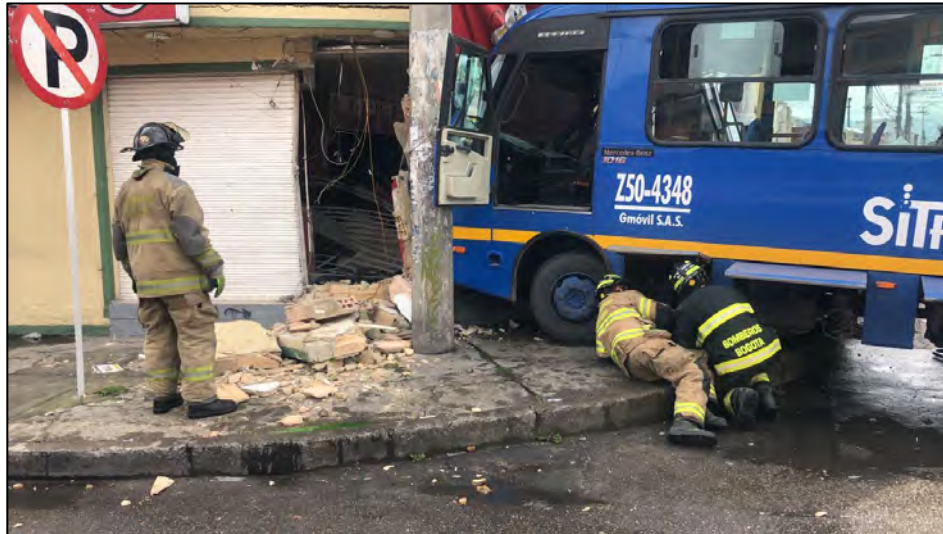
Figura 2. Caracterización General del Escenario de Riesgo por “Siniestros Viales”

*Barrio Villa Luz, choque de vehículo de transporte público contra local comercial en zona residencial, 2021.
Fuente: Equipo Gestión del Riesgo – Alcaldía Local de Engativá*

<p>SITUACIÓN No. 1</p>	<p>Calle 64 A No. 81 A – 78 (esquina) barrio Villa Luz, se presenta accidente de tránsito por colisión de un vehículo de transporte público SITP contra el costado sur occidental del primer nivel de la edificación emplazada en la dirección descrita, donde funciona un restaurante de comida rápida, la cual cuenta con uso comercial (primer piso) y residencial (segundo piso), no se presentan víctimas fatales sin embargo se afectan dos familias (4 adultos y 1 menor de edad). Al parecer, el choque se presenta por exceso en los límites de velocidad.</p>
<p>Fecha: 08 de abril de 2021</p>	<p>Fenómeno(s) asociado con la situación: Exceso de velocidad del vehículo que impidió su control por parte del operante.</p>
<p>Factores que favorecieron la ocurrencia del fenómeno Siniestros viales generados por la imprudencia de actores viales que no acatan las normas de tránsito.</p>	
<p>Actores involucrados en las causas del fenómeno: Conductor y residentes de la vivienda</p>

<p>Daños y pérdidas presentadas:</p>	<p>En las personas: Los residentes de la vivienda emplazada en la Calle 64 A No. 81 A – 78 y los residentes del sector por restricción del sendero peatonal.</p> <p>En bienes materiales particulares: Pérdida del vehículo colisionado y daño estructural de la vivienda emplazada en la Calle 64 A No. 81 A - 78.</p>
