## 1.2. CARACTERIZACIÓN GENERAL DEL ESCENARIO DE RIESGO POR “INUNDACIONES Y ENCHARCAMIENTO”

**1.2.1 DESCRIPCIÓN DE SITUACIONES DE DESASTRE O EMERGENCIA - ANTECEDENTES**

**Figura 1.** Caracterización General del Escenario de Riesgo por “Inundaciones y encharcamiento”

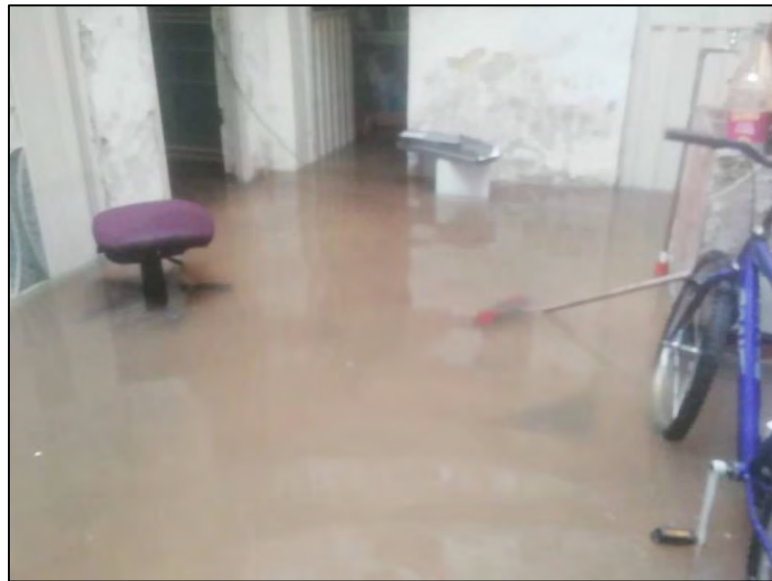
*Barrio Villa Gladys, inundación, 2021.  
Fuente: Equipo Gestión del Riesgo – Alcaldía Local de Engativá*

<b>SITUACIÓN No. 1</b>	Inundación y/o encharcamiento
<b>Fecha:</b> 24 de junio de 2021	<b>Fenómeno(s) asociado con la situación:</b> Inundación
<p><b>Factores que favorecieron la ocurrencia del fenómeno:</b>                  En época invernal, la localidad de Engativá presenta diferentes tipos de emergencias asociadas a este riesgo; de forma particular, el Barrio Villa Gladys es muy propenso a inundaciones y encharcamientos debido a la deficiencia que se deriva de las fallas del desagüe ocurridas desde la construcción de los servicios de acueducto y alcantarillado por la ubicación de algunas viviendas por debajo de la vía, así como el mal manejo de residuos sólidos ocasionados por la inadecuada separación desde la fuente y el proceso de encendido y apagado de las motobombas que están destinadas a la solución de estas emergencias.</p>	
<p><b>Actores involucrados en las causas del fenómeno:</b>                  La comunidad del Barrio Villa Gladys con afectación de varias viviendas, específicamente el predio ubicado en la Carrera 112 con calles 67 y 68.</p>

<b>Daños y pérdidas presentadas:</b>	<p><b>En las personas:</b>                  No se presentan afectaciones que representen la pérdida de la vida de personas de la comunidad. Los habitantes reportaron afectaciones psicológicas por no saber qué pasará con sus bienes y su vivienda. En total se vieron afectados 30 personas entre adultos y menores de edad.</p>
	<p><b>En bienes materiales particulares:</b>                  Se reportaron afectaciones a los interiores de 5 predios, así como los muebles y enseres de los primeros pisos, mobiliarios y electrodomésticos en general.</p>
