# **LOCALIDAD DE SUMAPAZ**

Consejo Local de Gestión del Riesgo y Cambio Climático  
CLGR-CC

## **PLAN LOCAL DE GESTIÓN DEL RIESGO Y CAMBIO CLIMÁTICO CLGR-CC**

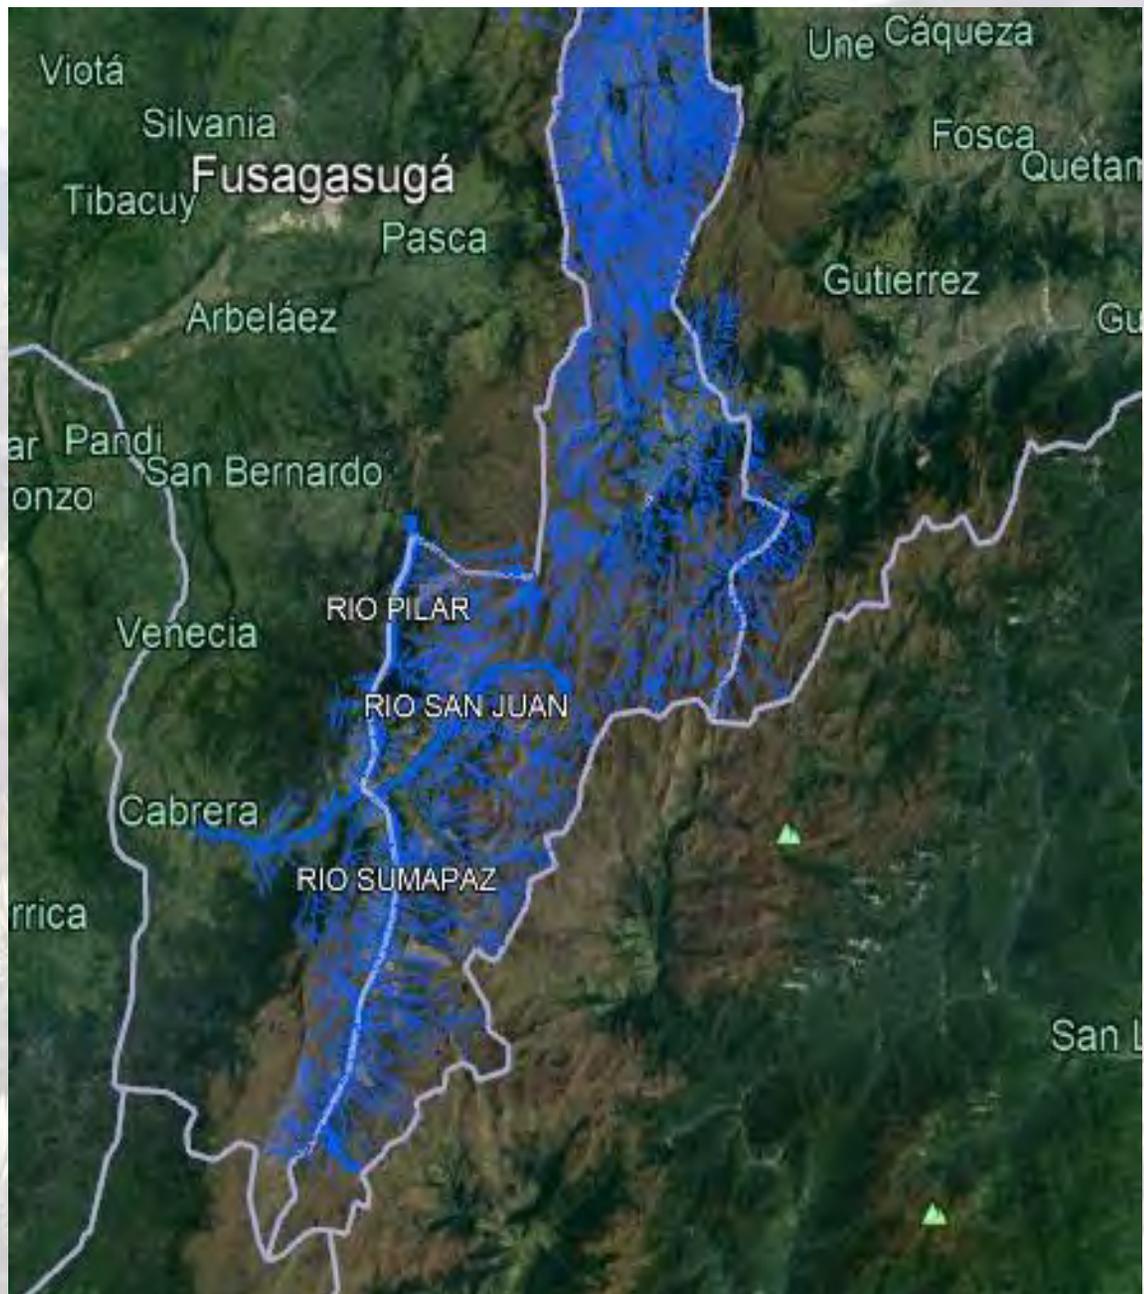
Ilustración 1. Microcuencas – Cuenca del Río Sumapaz (Capa de ríos y drenajes – SDA, 2018)

Las microcuencas abastecedoras en la cuenca del Sumapaz son: Quebrada honda, Paso Ancho (Quebrada la Rabona), Paso Ancho (Quebrada Paso Ancho), Paso Ancho (Quebrada Tasajeras), el Tunal (Quebrada el Gobernador), Tunal (Quebrada el Espejo) y el Guaque.

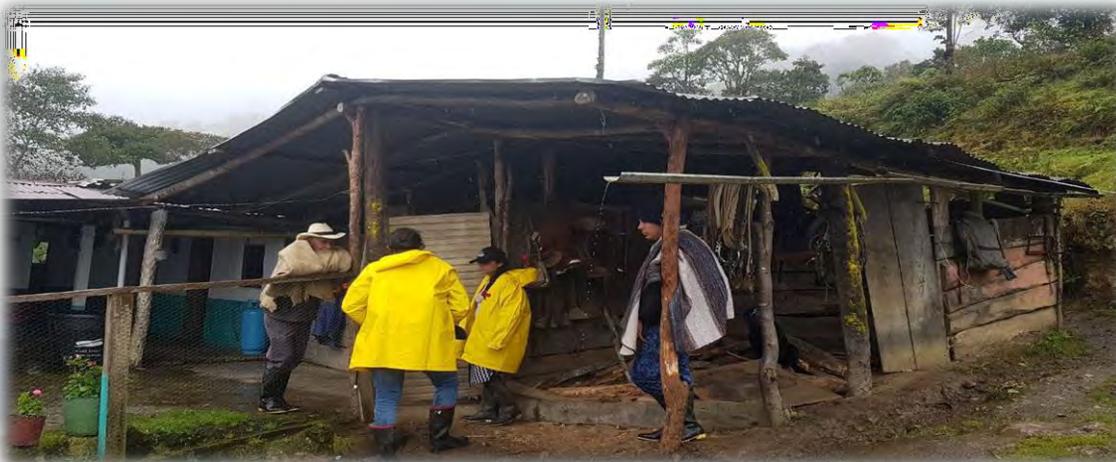
Sumapaz tiene un total de 673 viviendas de las cuales el 68 % son casas de una planta y el 32 % de los hogares habitan en viviendas tipo cuarto; en cuanto a los materiales de la vivienda el 55,8 % son en ladrillo y bloque y el 44,2% presentan otros materiales como bahareque, madera burda, tabla, tablón, guadua, caña, esterilla, vegetales, etc. frente al material del piso 92,4% presentan pisos cemento, gravilla, madera burda, tierra o arena; el 7,6% en baldosa, vinilo o tableta

*Ilustración 3. Ejemplo de vivienda rural en la Localidad de Sumapaz. (A. L. Sumapaz, 2018)*

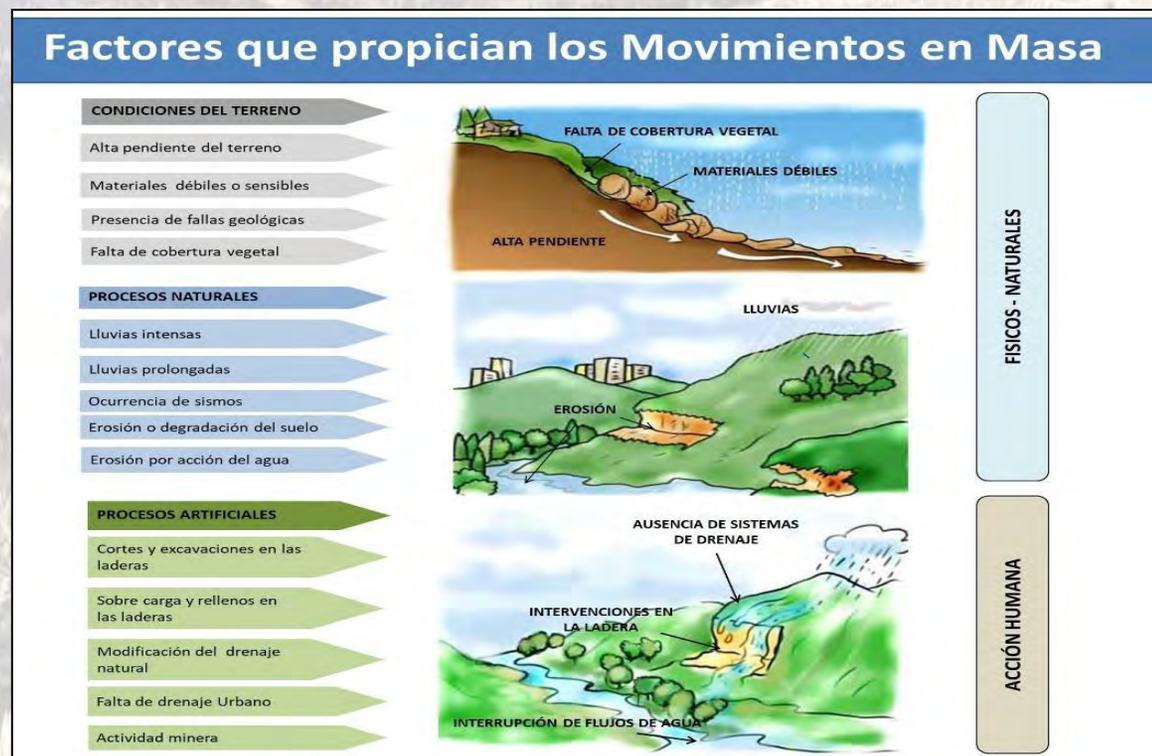
Ilustración 6. Factores que propician los movimientos en masa (Tomado página IDIGER, 2018)

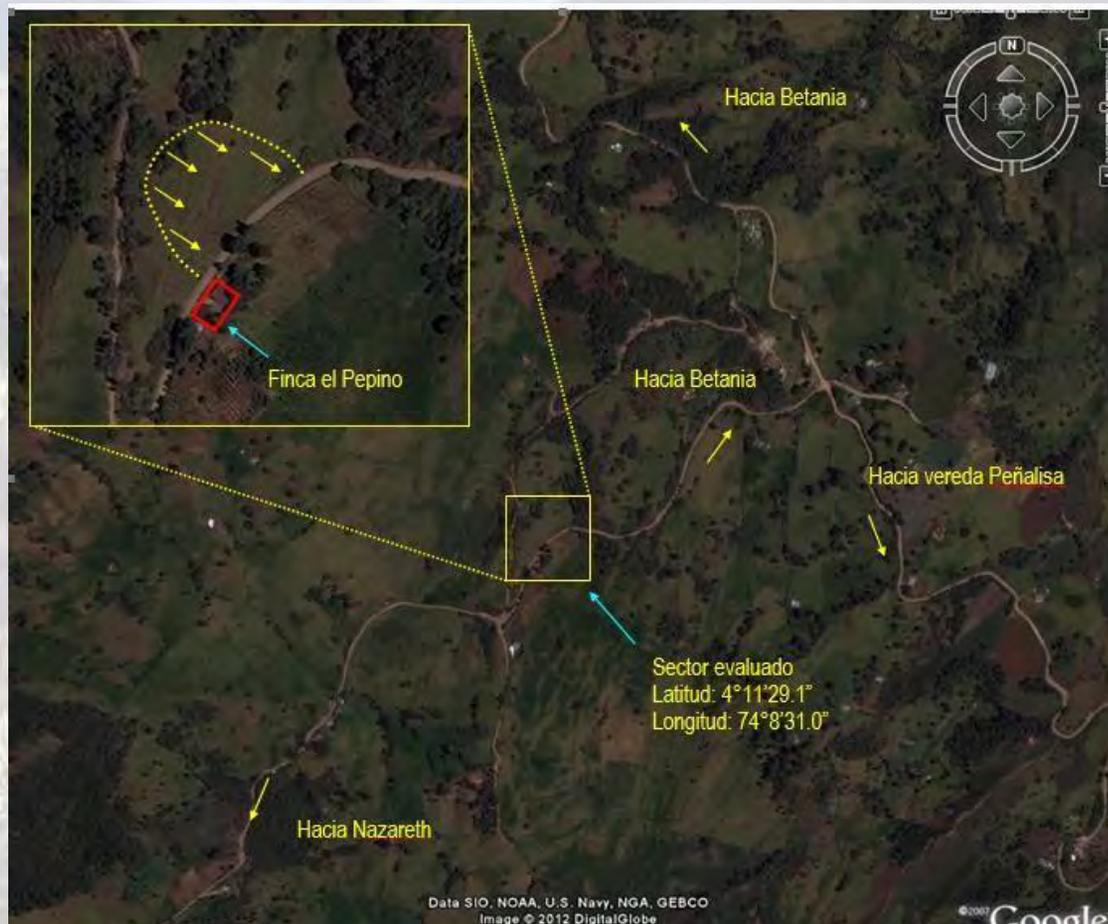
Ilustración 1. Descripción del fenómeno de movimiento en masa presentado durante el año 2013  
(A.L. Sumapaz, 2018)

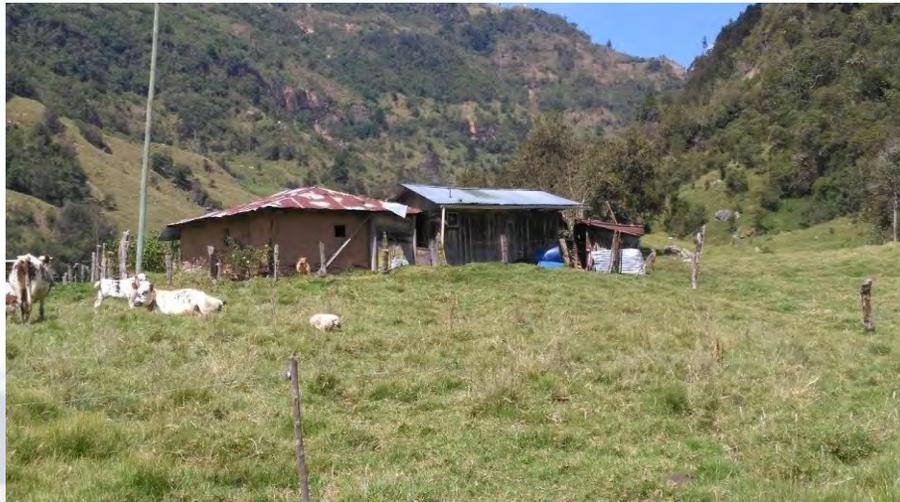
Viviendas por lo general construidas en mampostería simple y en bahareque, cubiertas en tejas de zinc. Las vías no tienen el soporte y las características necesarias para el tráfico de vehículos que transitan normalmente, además por ser área protegida bajo la administración del Parque Nacional Natural Sumapaz se restringe la utilización de materiales de este tipo de vías con materiales y métodos convencionales.

Ilustración 2 Ejemplo de vivienda rural en la Localidad de Sumapaz (A. L. Sumapaz, 2018)

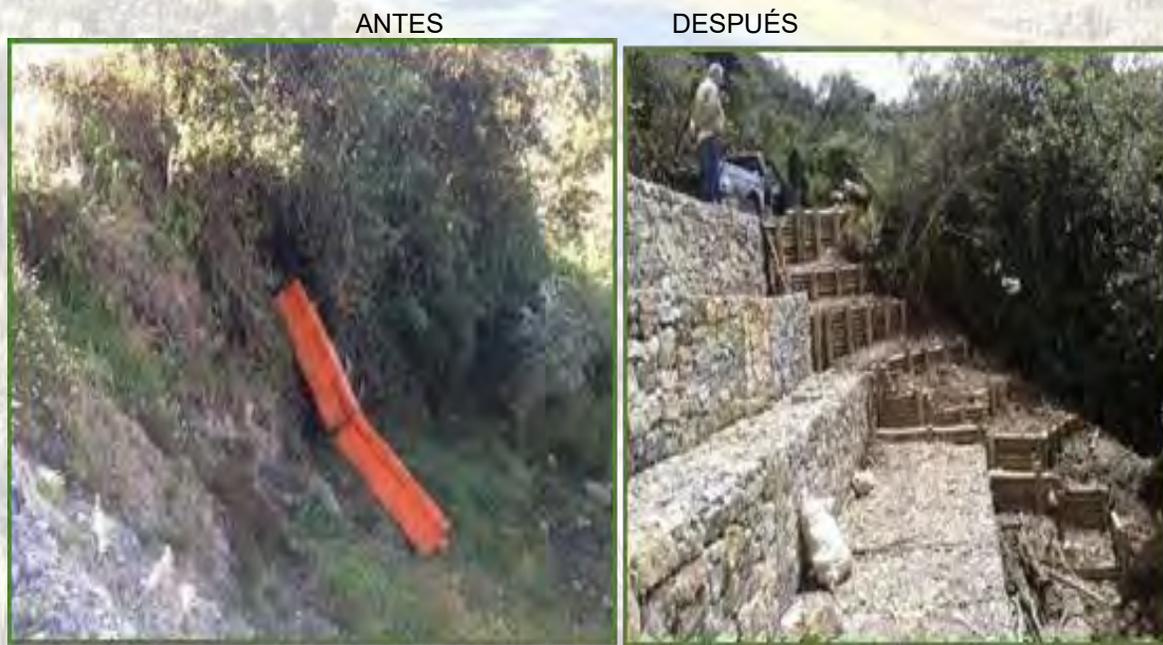
*Ilustración 3. Evidencia del problema parte baja de la vía, pérdida de la bancada y remoción en masa, causada por el efecto del agua y gravedad. (A.L. Sumapaz, 2018)*

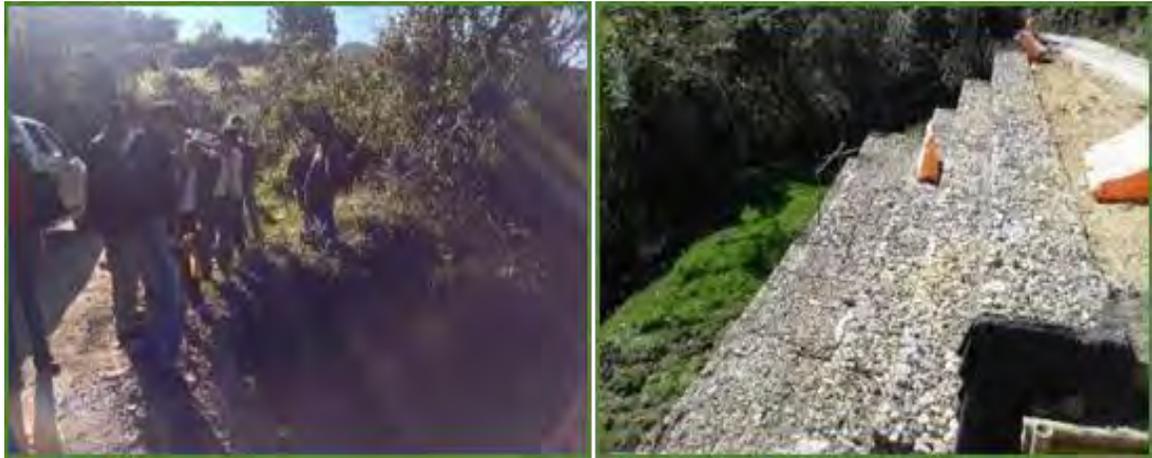
Ilustración 4. Evidencia las obras construidas, gaviones parte baja de la vía, dissipadores, terrazas, filtros y trinchos parte lateral y superior. (A.L. Sumapaz, 2018)

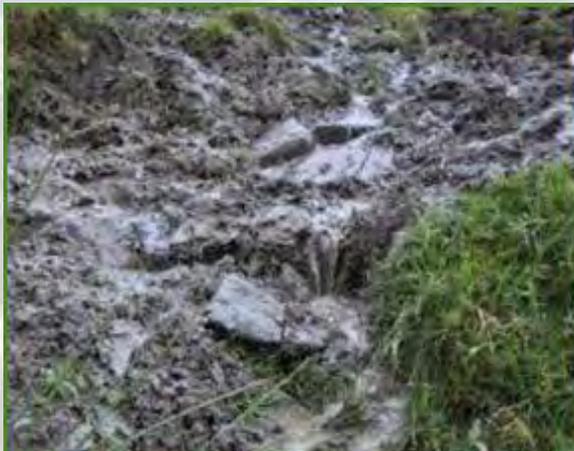
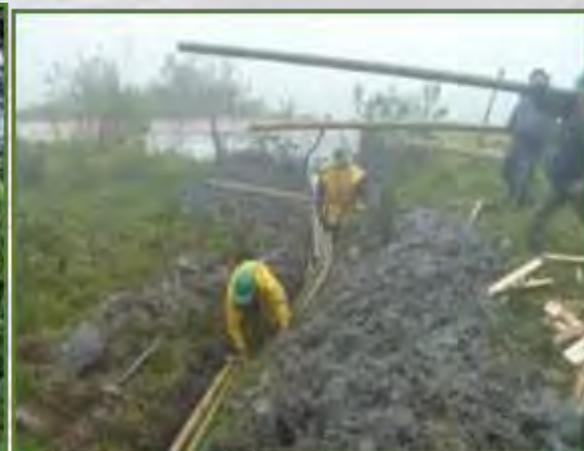
Ilustración 5. Evidencia del problema superior de la vía donde existía remoción en masa severa. Además, existían problemas de encharcamiento y saturación de los poros del terreno y colmatación del suelo. (A.L. Sumapaz, 2018)

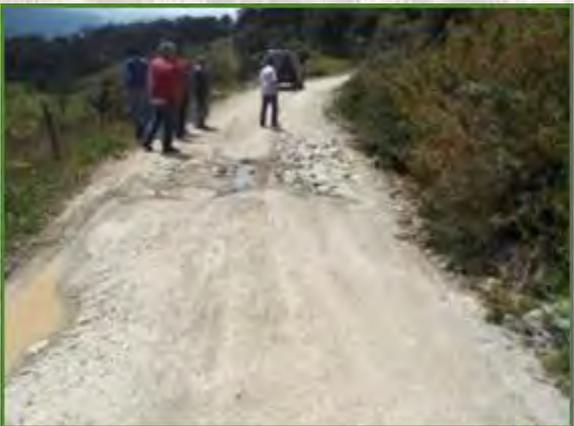
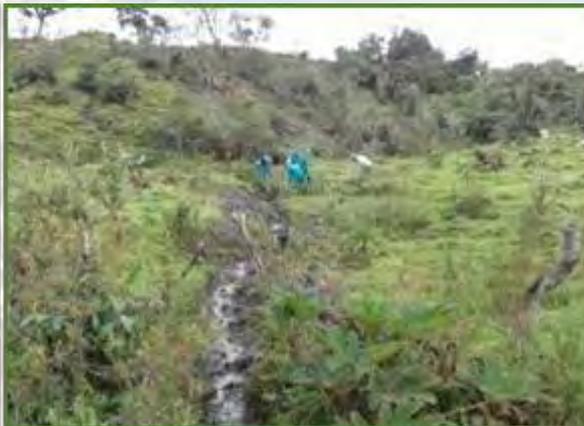
Ilustración 6. Evidencia las obras construidas. Zanjas de infiltración que conducen el agua al drenaje natural ayudándose con filtros, trinchos y dissipadores. (A.L. Sumapaz, 2018)

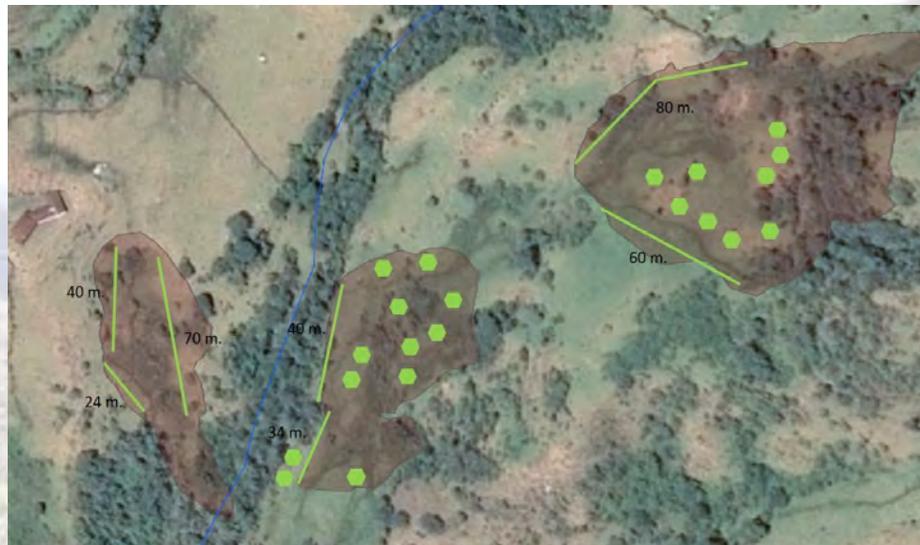
Se contemplan un total de 22 módulos hexagonales, de 37 individuos vegetales cada uno, para un total de 814 individuos vegetales.

Ilustración 8. Diseños florísticos y su ubicación en el predio de Virgilio Pardo.  
(A. L. Sumapaz CPS 120 de 2017 Ecoflora S.A.S, 2018)

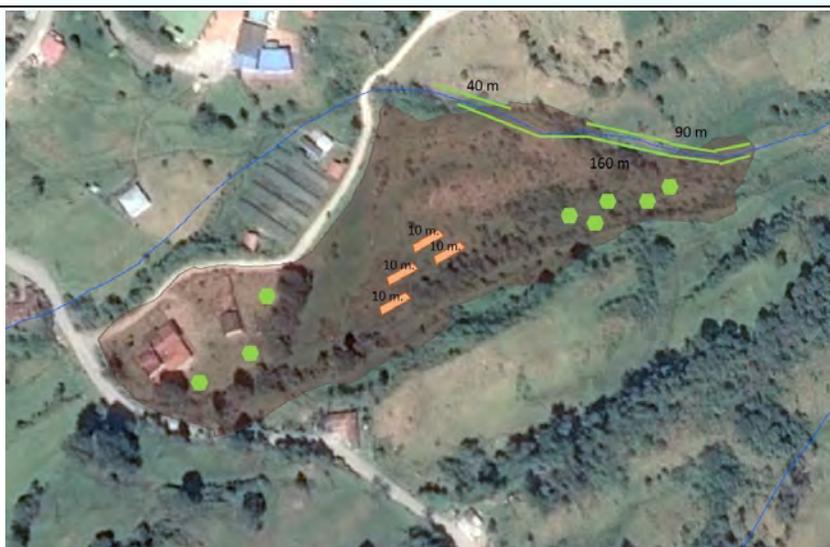
Se construirán 4 terrazas vivas, de aproximadamente 10 m de largo, por 3 m de profundidad, a base de trinchos de madera o guadua, los cuales se llenarán de suelo y serán plantados contra la pendiente de la ladera del predio, que presenta ausencia de cobertura vegetal. Serán plantadas un total de 19 plantas por terraza, de las cuales 16 serán de especies priserales, 2 mesoserales y una tardiseral.

Ilustración 11. Diseños florísticos y su ubicación en el predio de Arnulfo Martínez.  
(A. L. Sumapaz CPS 120 de 2017 Ecoflora S.A.S, 2018)

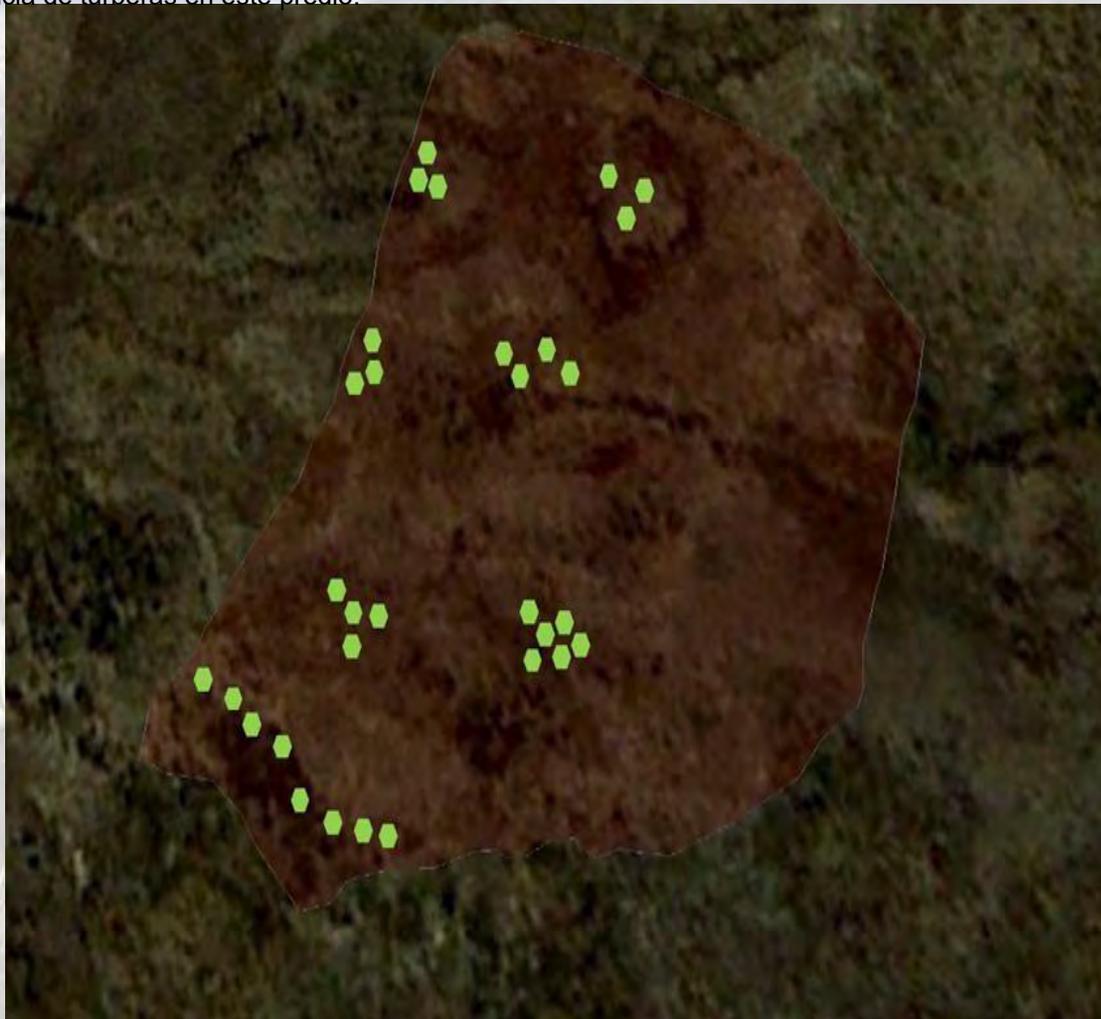
Se contemplan un total de 18 a 20 módulos hexagonales, de 36 individuos vegetales cada uno, para un total de máximo 720 individuos vegetales, los cuales deben ser instalados en las zonas firmes, dada la gran presencia de turberas en este predio.

Ilustración 3. Diseños florísticos y su ubicación en el predio de Uriel Cifuentes.  
(A. L. Sumapaz CPS 120 de 2017 Ecoflora S.A.S, 2018)

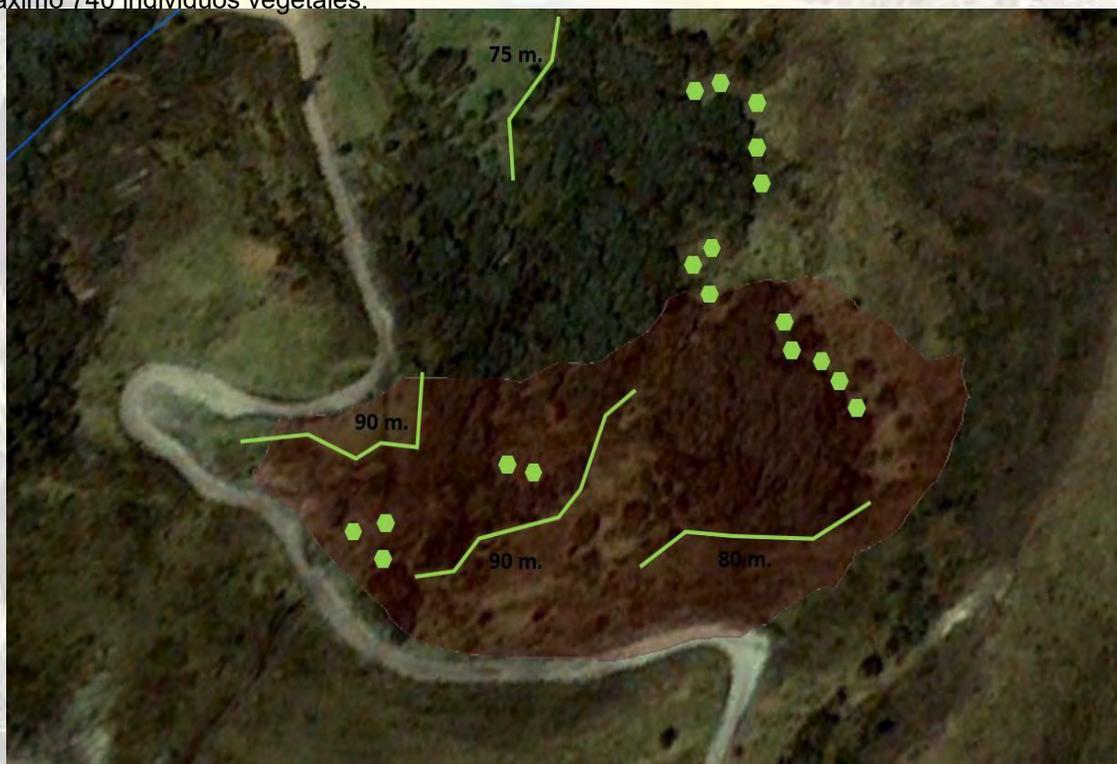
Se contemplan un total de 18 a 20 módulos hexagonales, de 37 individuos vegetales cada uno, para un total de máximo 740 individuos vegetales.

Ilustración 6. Diseños florísticos y su ubicación en el predio de Lucinda Adames.  
(A. L. Sumapaz CPS 120 de 2017 Ecoflora S.A.S, 2018)

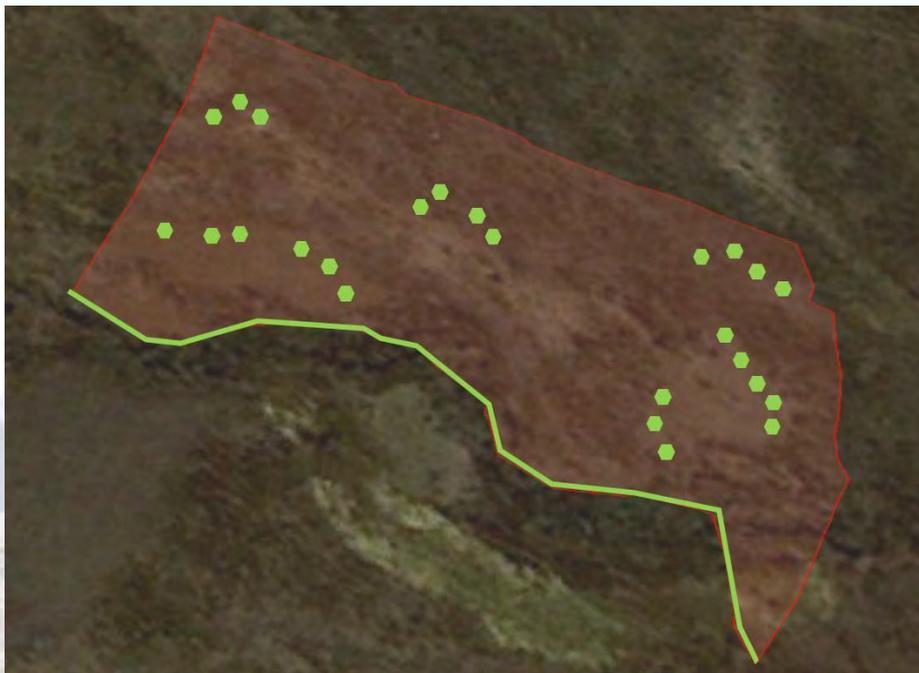
Se contemplan un total de 25 a 30 módulos hexagonales, de 36 individuos vegetales cada uno, para un total de máximo 1080 individuos vegetales.

Ilustración 13. Diseños florísticos y su ubicación en el predio de Rogelio García.  
(A. L. Sumapaz CPS 120 de 2017 Ecoflora S.A.S, 2018)
