1. 3 CARACTERIZACIÓN GENERAL DEL ESCENARIO DE RIESGO POR AVENIDA TORRENCIAL

Plan Local de Gestión del Riesgo y Cambio Climático PLGRCC

Elaborado por: CLGRCC de Sumapaz

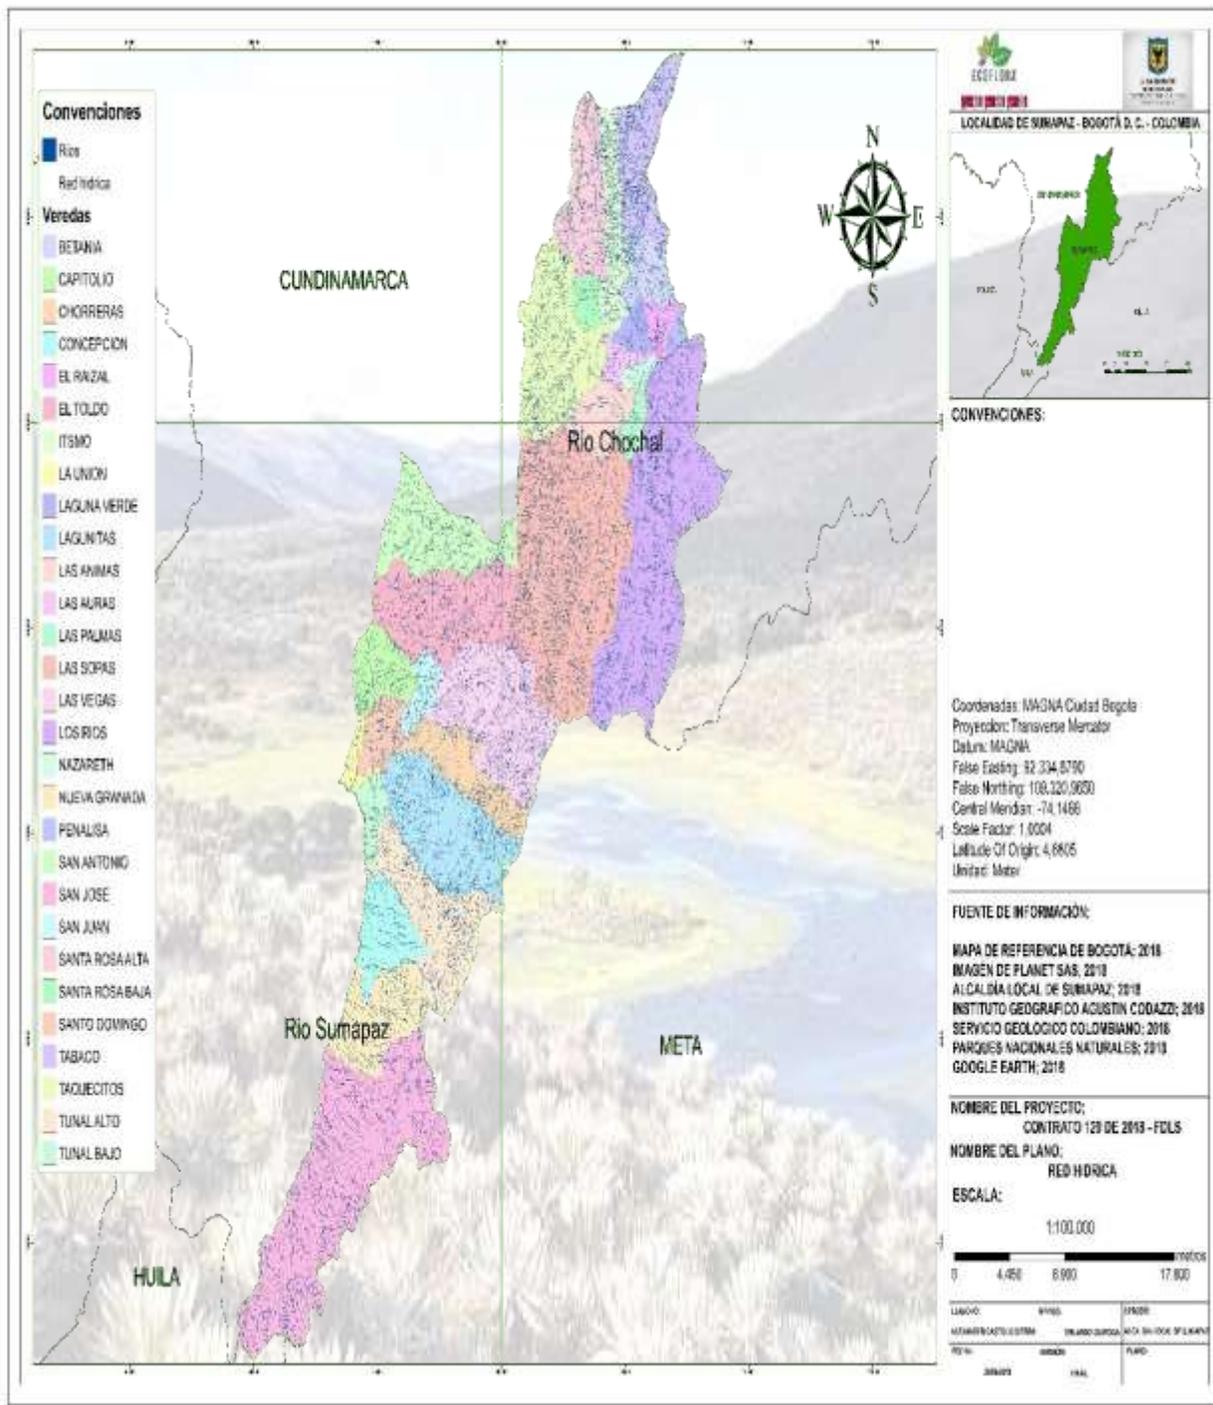
Mapa 1. Red hídrica de la localidad de Sumapaz. (A. L. Sumapaz CPS 120 de 2017 Ecoflora S.A.S, 2018)

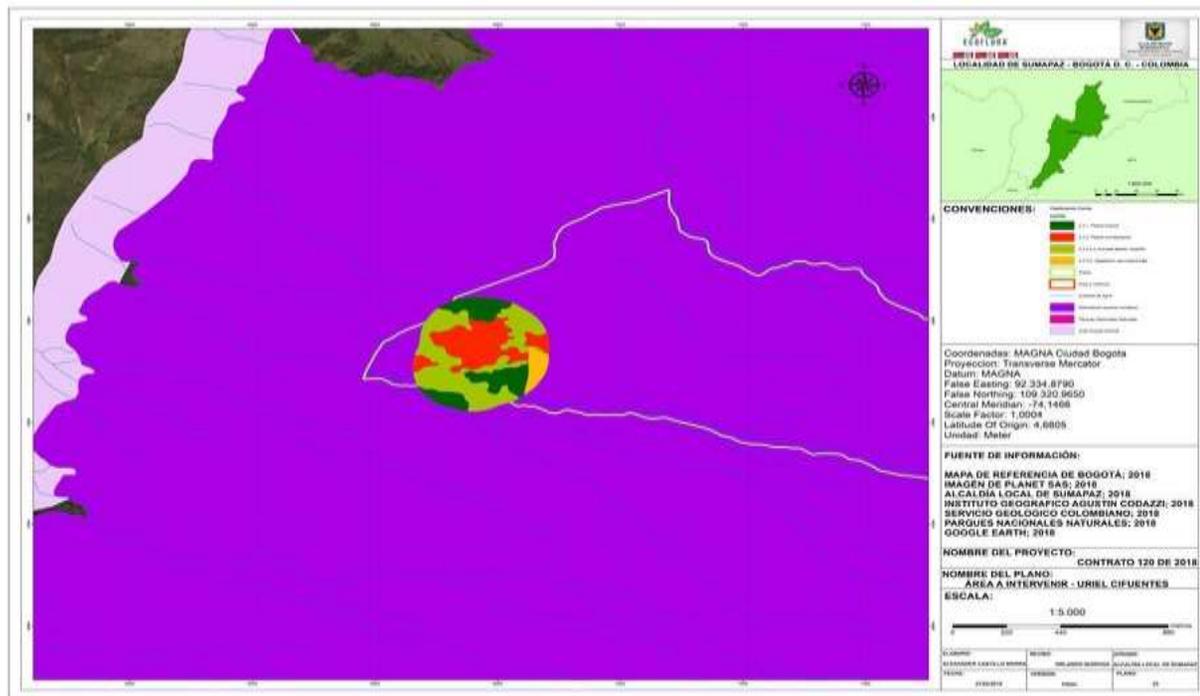
En cuanto a la caracterización de coberturas vegetales realizada por medio de la metodología de CORINE Land Cover, principalmente se identifican los pastos enmalezados, los cuales corresponderían principalmente a la cobertura realizada por las turberas, compuestas por especies principalmente herbáceas, las cuales están rodeadas por el Arbustal abierto mesófilo, el cual corresponde a pequeños núcleos de

vegetación nativa, principalmente de especies arbustivas, la última cobertura y la más exterior del predio, serían los pastos limpios, dado el uso de pastoreo del predio.

Mapa 2. Análisis de cobertura vegetal metodología CORINE Land Cover – Predio de Uriel Cifuentes (A. L. Sumapaz CPS 120 de 2017 Ecoflora S.A.S, 2018)

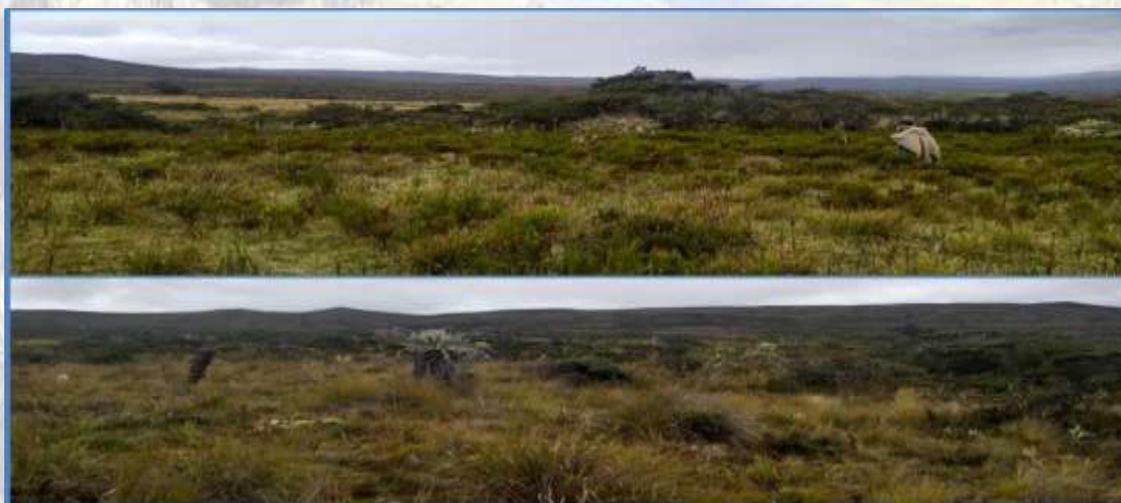
Las principales limitantes identificados en el predio son las bajas temperaturas, la modificación en la estructura del suelo, por la deforestación, el proceso de potrerización, la compactación a causa de la ganadería, la paramización, que aprovecha el disturbio para descender en altura y ocupar mejores espacios y por último, el exceso de aguas.

Ilustración 2. Estado y vegetación encontrada en el Predio de Uriel Cifuentes (A. L. Sumapaz CPS 120 de 2017 Ecoflora S.A.S, 2018)

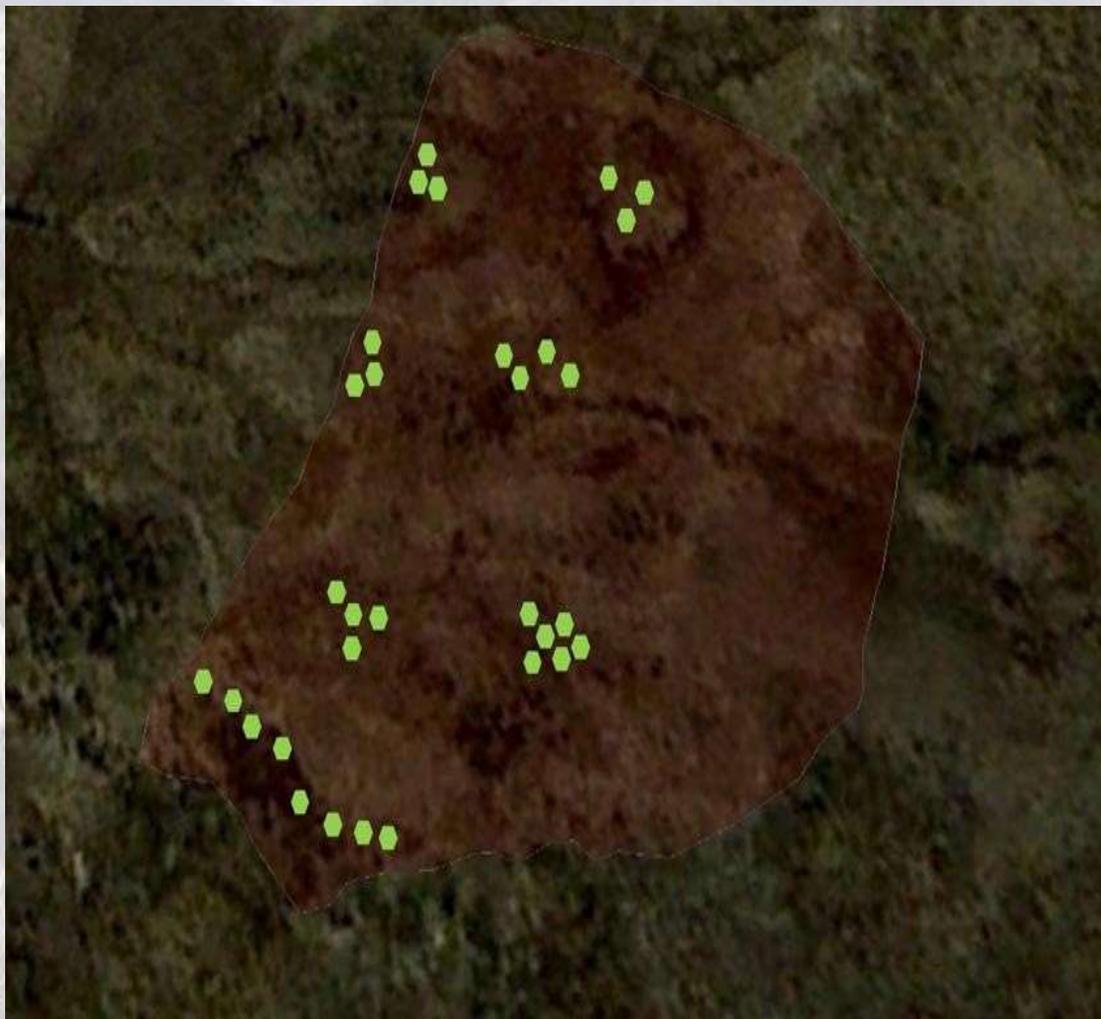
Se contemplan un total de 18 a 20 módulos hexagonales, de 36 individuos vegetales cada uno, para un total de máximo 720 individuos vegetales, los cuales deben ser instalados en las zonas firmes, dada la gran presencia de turberas en este predio.

Ilustración 3. Diseños florísticos y su ubicación en el predio de Uriel Cifuentes.
(A. L. Sumapaz CPS 120 de 2017 Ecoflora S.A.S, 2018)

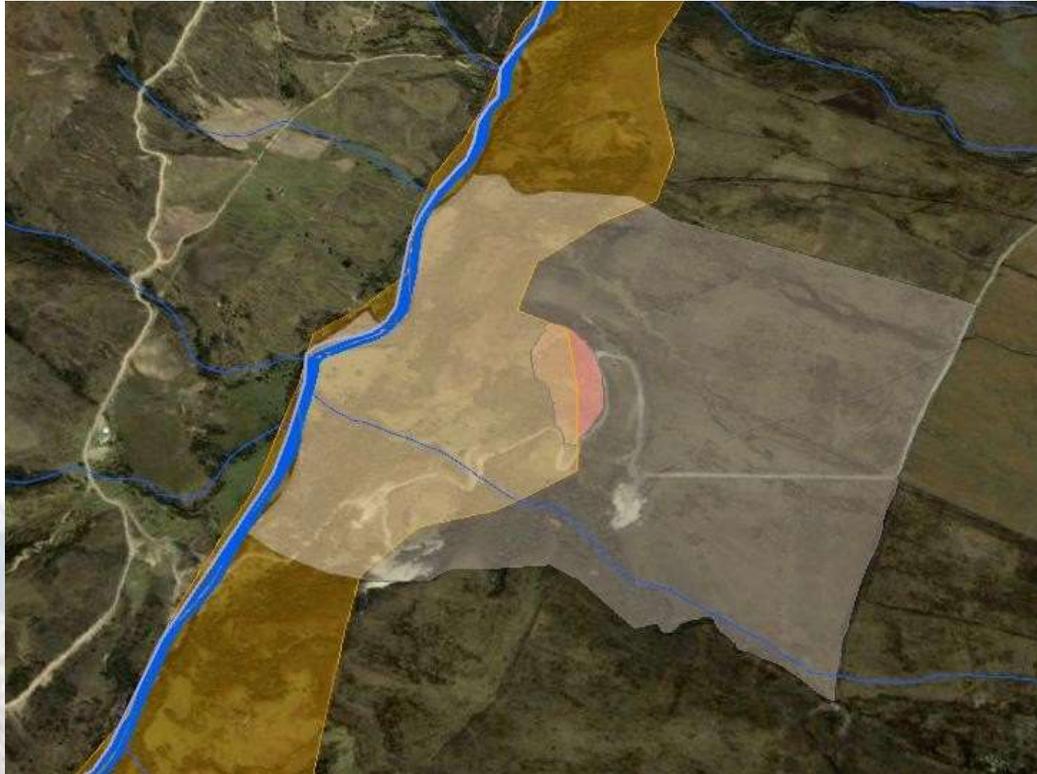
Ilustración 4. Ubicación General con las áreas Definidas - Predio de Lucinda Adames.
(A. L. Sumapaz CPS 120 de 2017 Ecoflora S.A.S, 2018)

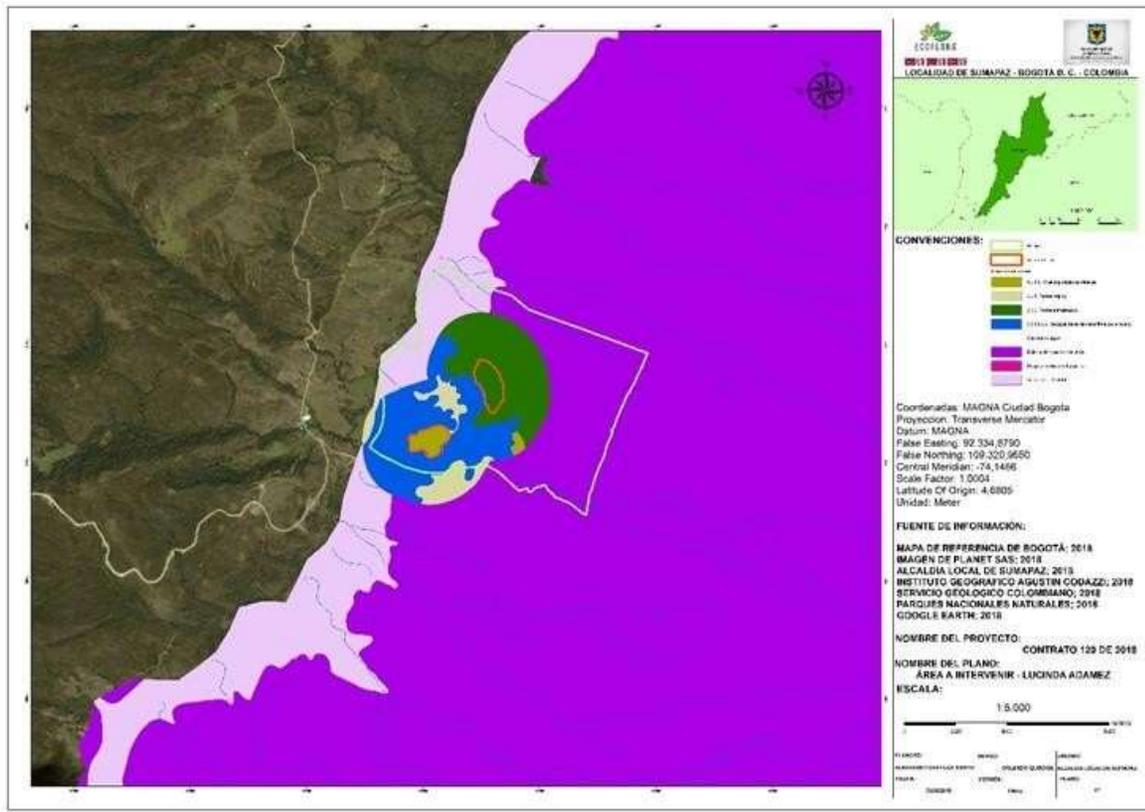
En cuanto a la caracterización de coberturas vegetales realizada por medio de la metodología de CORINE Land Cover, se identifican dos zonas de pastos, una denominada de Pastos limpios, los cuales están en uso por el ganado; Pastos enmalezados, los cuales corresponderían principalmente a la cobertura realizada por las turberas y borde del relicto boscoso, los cuales no están en uso para pastoreo y son los que se quieren disponer para procesos de restauración; adicionalmente se identifican en el predio, una cobertura herbazal denso de tierra firme con arbustos, compuestas por especies principalmente por arbustivas y árboles, de baja altura o achaparrados, característicos del bosque Altoandino a esta altura, en donde se ha encontrado que a medida que se acerca a la transición al paramo, disminuyen su altura y disminuye su diversidad.

Mapa 3. Análisis de cobertura vegetal metodología CORINE Land Cover – Predio de Lucinda Adames (A. L. Sumapaz CPS 120 de 2017 Ecoflora S.A.S, 2018)

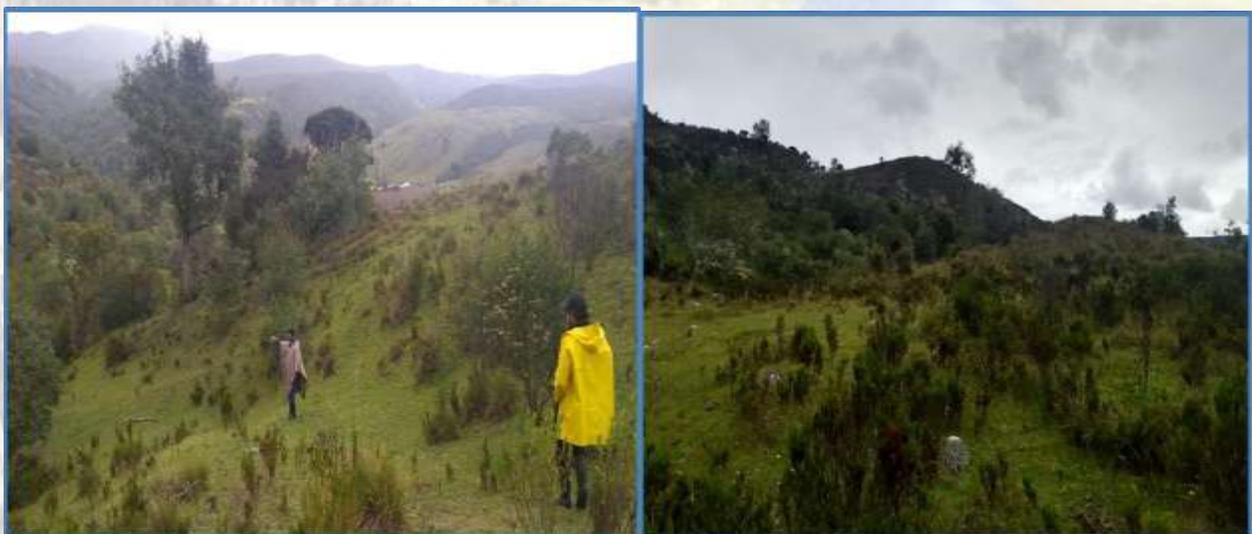
Las principales limitantes identificados en el predio son la modificación en la estructura del suelo, por la deforestación, el proceso de potrerización, la compactación a causa de la ganadería, y también la entresaca de madera, pues en el relicto boscoso, evidente la ausencia de árboles característicos de este ecosistema, que tiene alto uso por su madera, como es el caso del encenillo (*Weinmannia sp.*), gaque (*Clusia multiflora*) y cucharo (*Myrsine sp.*), determinando la ausencia de semillas que enriquezcan el relicto existente, el cual esta principalmente ocupado por alisos y arbustos.

Ilustración 5. Estado y vegetación encontrada en el predio de Lucinda Adames, se destaca la presencia de un relicto de borde ripario o bosque altoandino de protección al Drenaje presente en el predio, de lado y lado del mismo. Se identifican principalmente alisos (*Alnus acuminata*), rodamonte (*Escallonia myrtilloides*) y raque (*Vallea stipularis*). (A. L. Sumapaz CPS 120 de 2017 Ecoflora S.A.S, 2018)

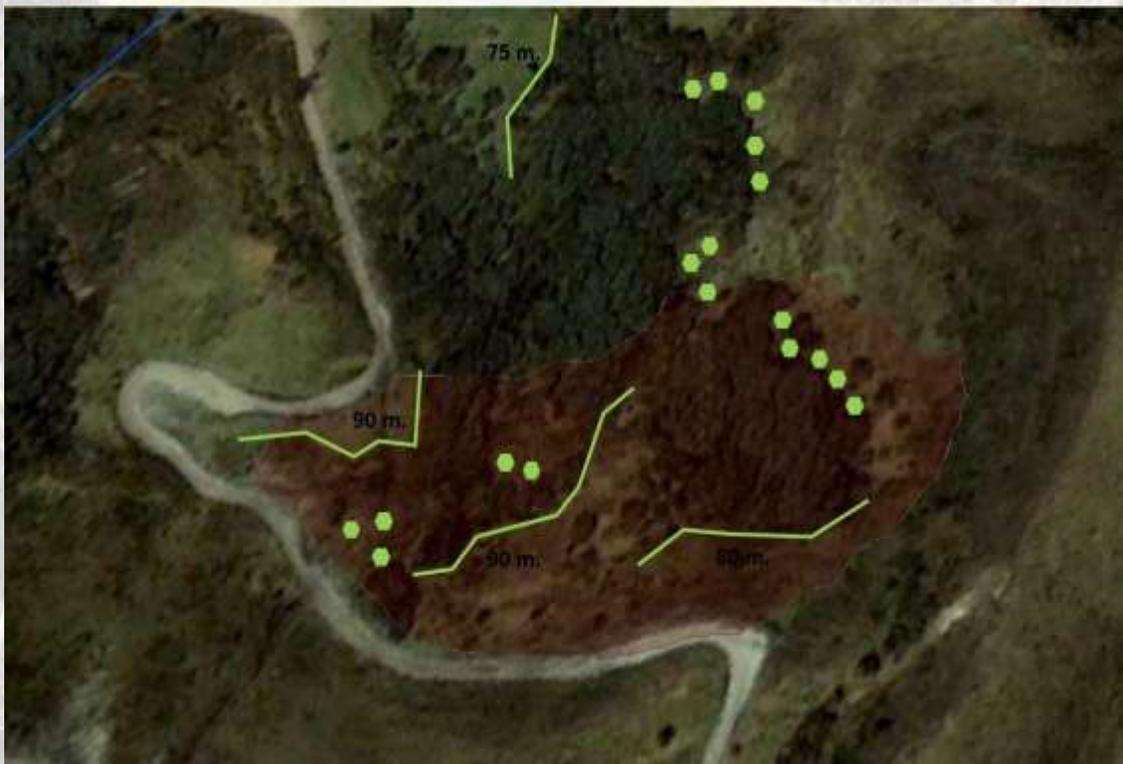
Se contemplan un total de 18 a 20 módulos hexagonales, de 37 individuos vegetales cada uno, para un total de máximo 740 individuos vegetales.

Ilustración 6. Diseños florísticos y su ubicación en el predio de Lucinda Adames.
(A. L. Sumapaz CPS 120 de 2017 Ecoflora S.A.S, 2018)

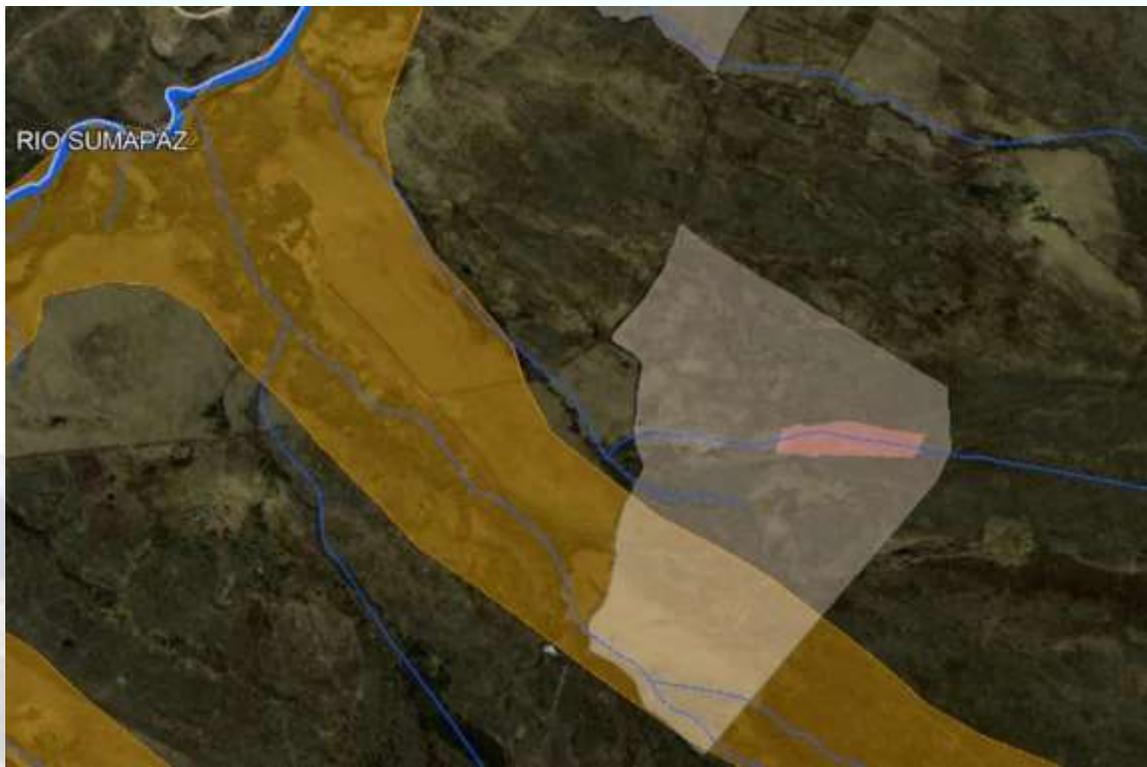
Ilustración 7. Ubicación General con las áreas Definidas - Predio de Lilia Alejo
(A. L. Sumapaz CPS 120 de 2017 Ecoflora S.A.S, 2018)

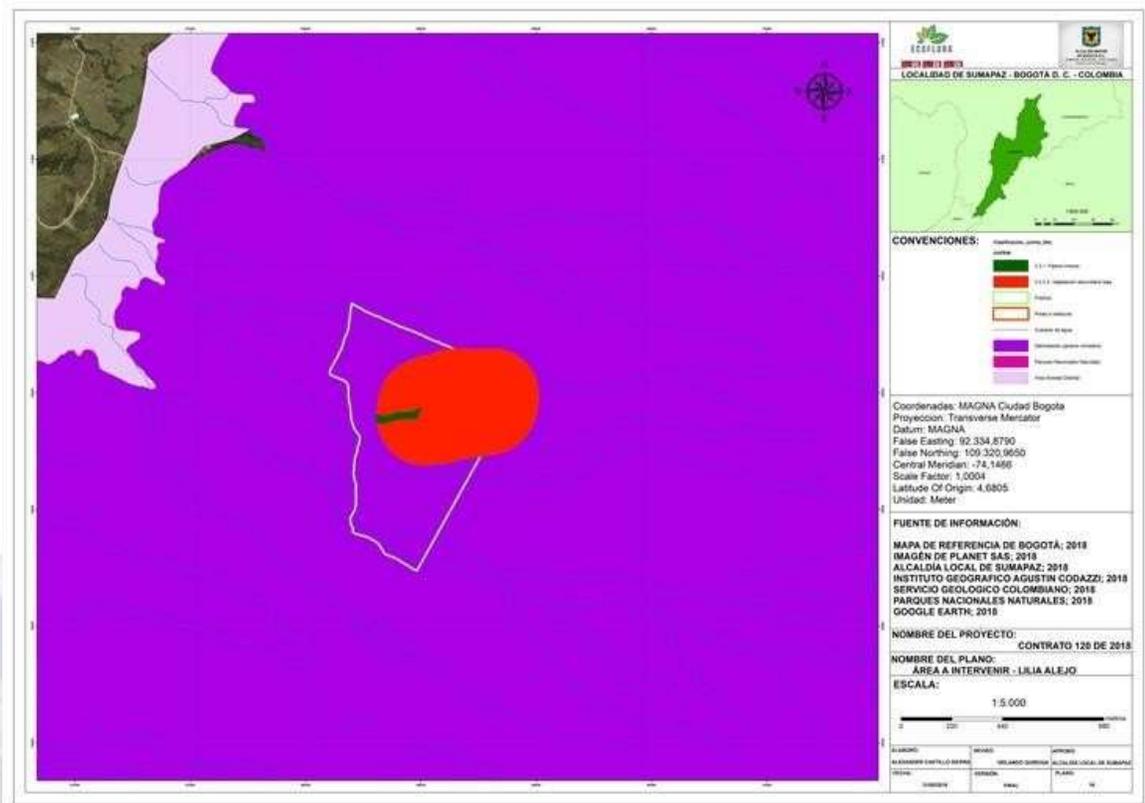
Mapa 4. Análisis de cobertura vegetal metodología CORINE Land Cover – Predio de Lilia Alejo
 (A. L. Sumapaz CPS 120 de 2017 Ecoflora S.A.S, 2018)

En cuanto a la caracterización de coberturas vegetales realizada por medio de la metodología de CORINE Land Cover, se identifican dos coberturas principalmente, pastos limpios y vegetación secundaria baja, los cuales se originan por la historia de uso del predio; Vegetación secundaria baja, corresponderían principalmente a la cobertura realizada por las turberas y borde del relicto boscoso, los cuales no están en uso para pastoreo y se encuentran en un proceso de transición, el cual puede tomar dos rumbos, dada su ubicación, tender a la restauración del Subpáramo o presentar un proceso de paramización.

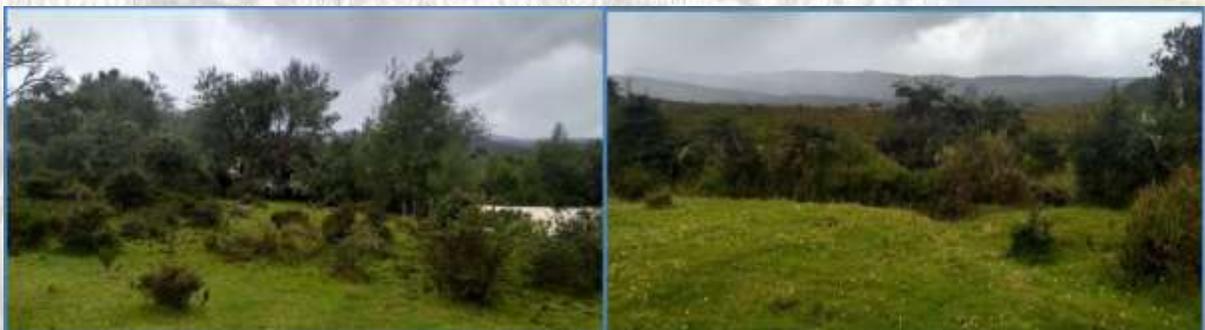
Las principales limitantes identificados en el predio son la modificación en la estructura del suelo, por la deforestación, el proceso de potrerización, la compactación a causa de la ganadería, y también la entresaca de madera, pues en el relicto boscoso, evidente la ausencia de árboles característicos de este ecosistema, que tiene alto uso por su madera, como es el caso del encenillo (*Weinmannia* sp.), gaque (*Clusia multiflora*) y cucharo (*Myrsine* sp.), determinando la ausencia de semillas que enriquezcan el relicto existente, el cual esta principalmente ocupado por alisos y arbustos.

Ilustración 8. Estado y vegetación encontrada en el predio de Lilia Alejo, se destaca la presencia de un relicto de borde ripario o bosque altoandino de protección al Drenaje presente en el predio, de lado y lado del mismo. Se identifican principalmente alisos (*Alnus acuminata*) y rodamonte (*Escallonia myrtilloides*), como árboles principales, acompañado de herbáceas como el chite (*Hypericum juniperinum*). (A. L. Sumapaz CPS 120 de 2017 Ecoflora S.A.S, 2018)

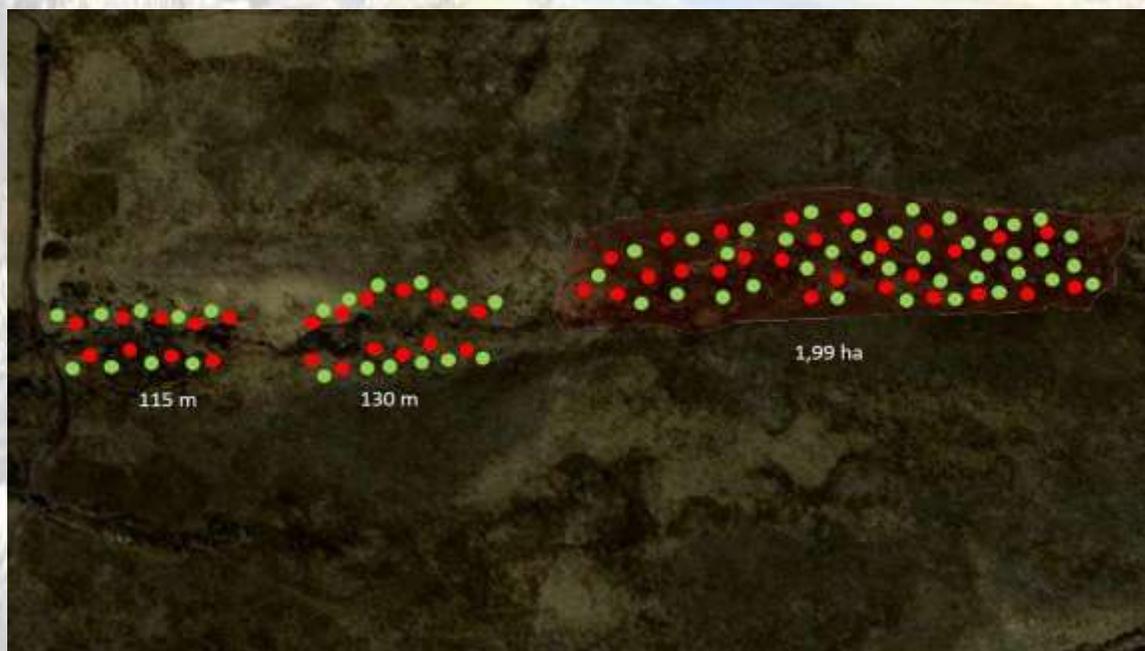
Para esta área priorizada se pensó en un diseño particular, dado a que se observó la presencia de bosque Altoandino, en tránsito hacia el Subpáramo, alrededor del drenaje que presenta este predio, aunque el bosque ripario es pequeño y tiene pocas especies arbóreas, está rodeado de procesos arbustivos, significativos, por lo tanto, trazar barreras riparias, no tendría sentido, pues ya hay bastante material arbustivo en la zona, por lo tanto se contempla el enriquecimiento del bosque ripario con especies mesoseriales y tardiseriales, principalmente de Subpáramo, en arreglos al tres bolillo, con distancias entre individuos de 2 metros.

En este predio se tienen dos zonas a enriquecer con este método, una de 115 metros, con constaría de 58 individuos a cada lado, para un total de 116 individuos vegetales en total, de los cuales la mitad (58) serán tardiseriales y la otra mitad (58) mesoseriales. En la segunda zona, con 130 metros a lado y lado, estará constituida por 130 individuos vegetales, distribuidos en 65 mesoseriales y 65 tardiseriales.

Ilustración 9. Diseños florísticos y su ubicación en el predio de Lilia Alejo.
(A. L. Sumapaz CPS 120 de 2017 Ecoflora S.A.S, 2018)

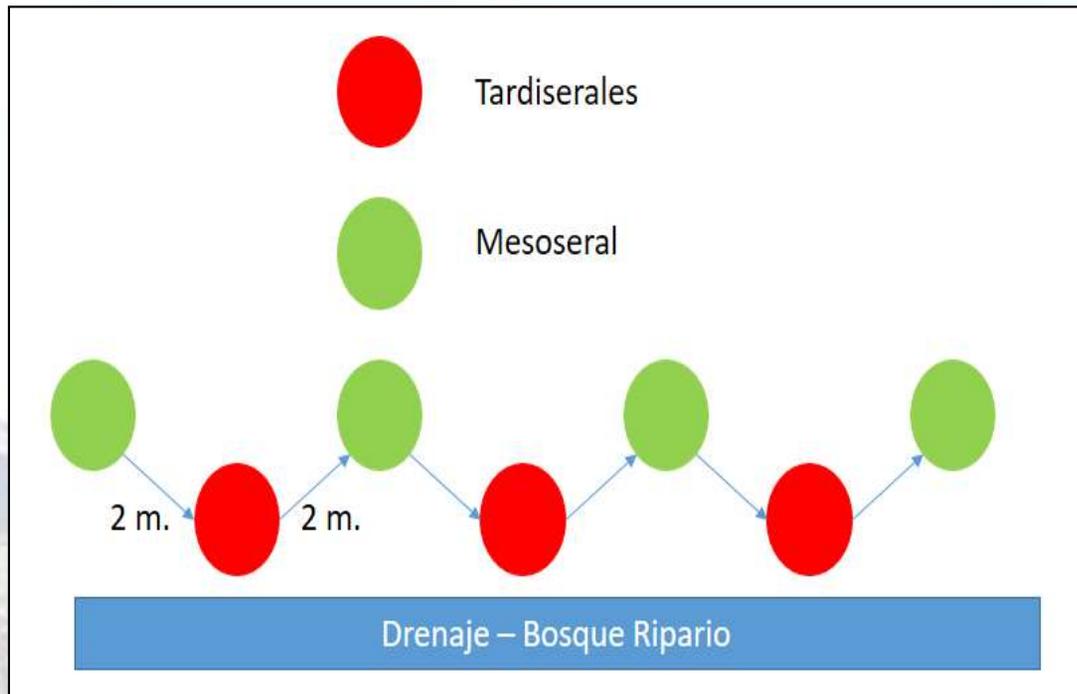
La tercera zona, es un área aislada por cerca, de aproximadamente 2 ha, en donde el proceso arbustivo está un poco más adelantado, por lo cual se contempla realizar un enriquecimiento a toda el área con aproximadamente 1800 individuos vegetales, de los cuales 1200 serán especies mesoseriales y 600 tardiseriales.

Ilustración 10. Diseño de Enriquecimiento de borde ripario o bosque de protección de los drenajes, quebradas o ríos. (A. L. Sumapaz CPS 120 de 2017 Ecoflora S.A.S, 2018)

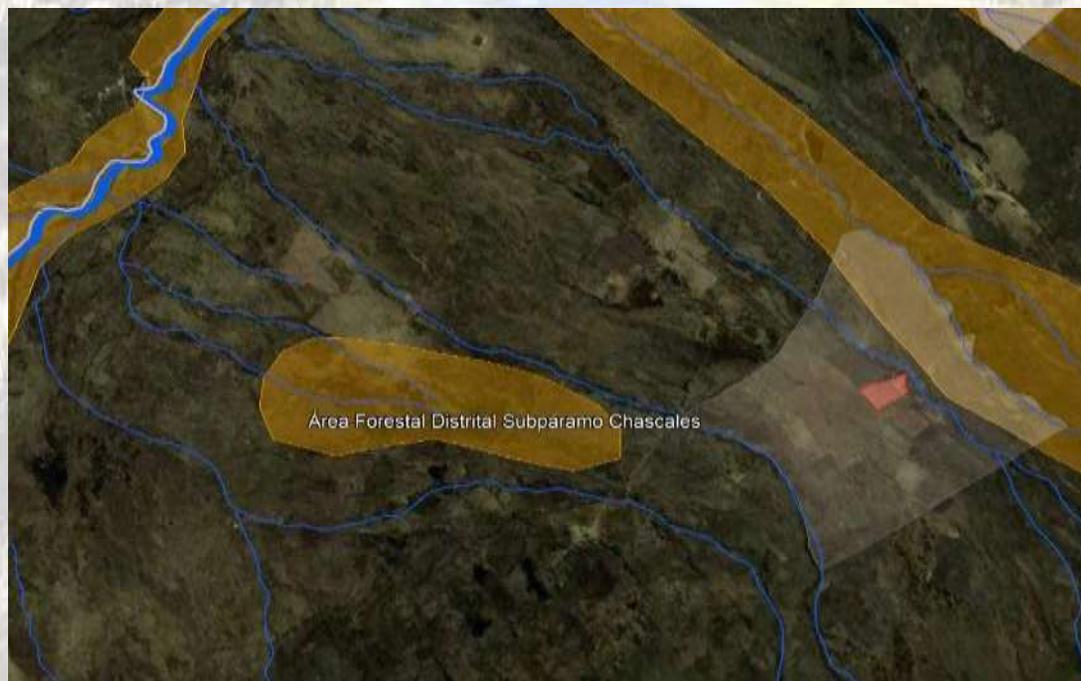
Ilustración 11. Ubicación General con las áreas Definidas - Predio de Rogelio García (A. L. Sumapaz CPS 120 de 2017 Ecoflora S.A.S, 2018)

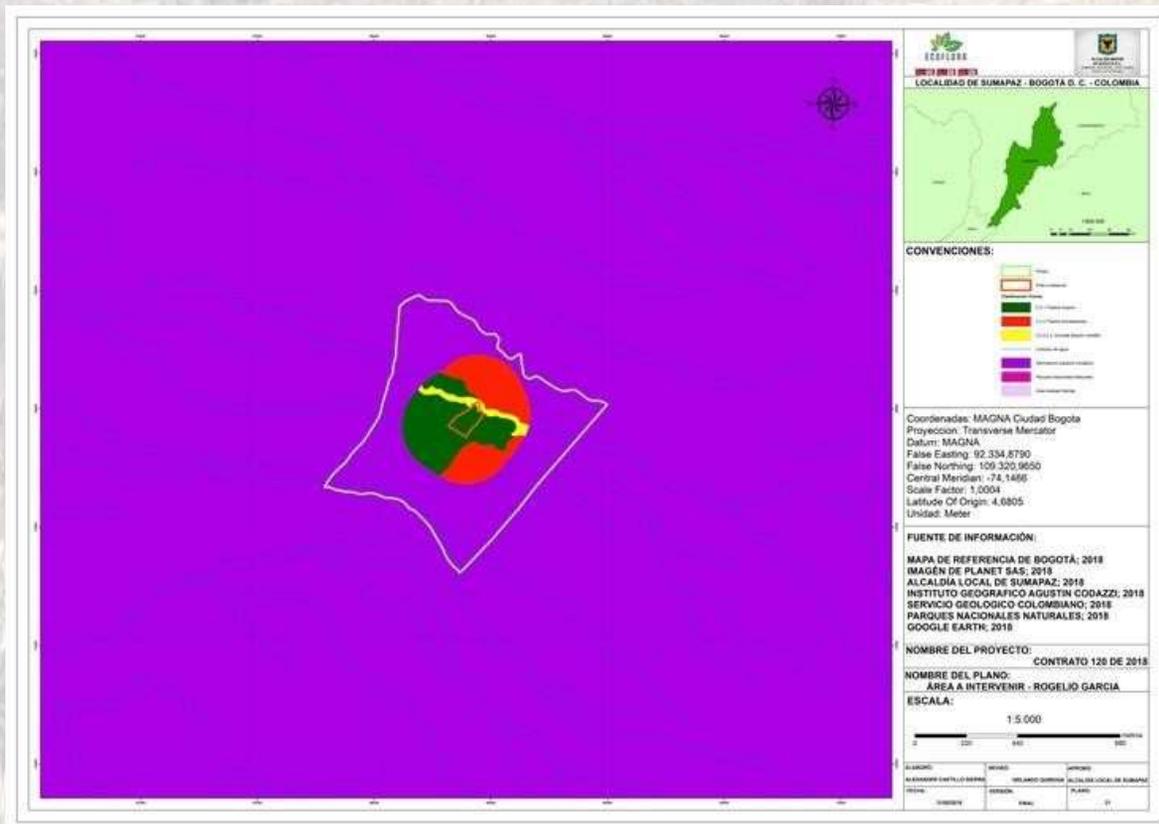
En cuanto a la caracterización de coberturas vegetales realizada por medio de la metodología de CORINE Land Cover, se identifican principalmente, pastos limpios y una pequeña franja Arbustal abierto mesofilo, donde predominan los arbustos achaparrados y árboles pequeños, que se localizan en zonas húmedas; al exterior del polígono priorizado se observa una tercera cobertura que corresponde a Pastos enmalezados, refiriéndose a las zonas que eran usadas para pastoreo y que están en descanso, presentando inicios de procesos sucesionales, del Subpáramo en algunos sitios y en otros, un proceso de paramización, dado que no hay un control o una definición de la trayectoria sucesional.

Mapa 5. Análisis de cobertura vegetal metodología CORINE Land Cover - Predio de Rogelio García
 (A. L. Sumapaz CPS 120 de 2017 Ecoflora S.A.S, 2018)

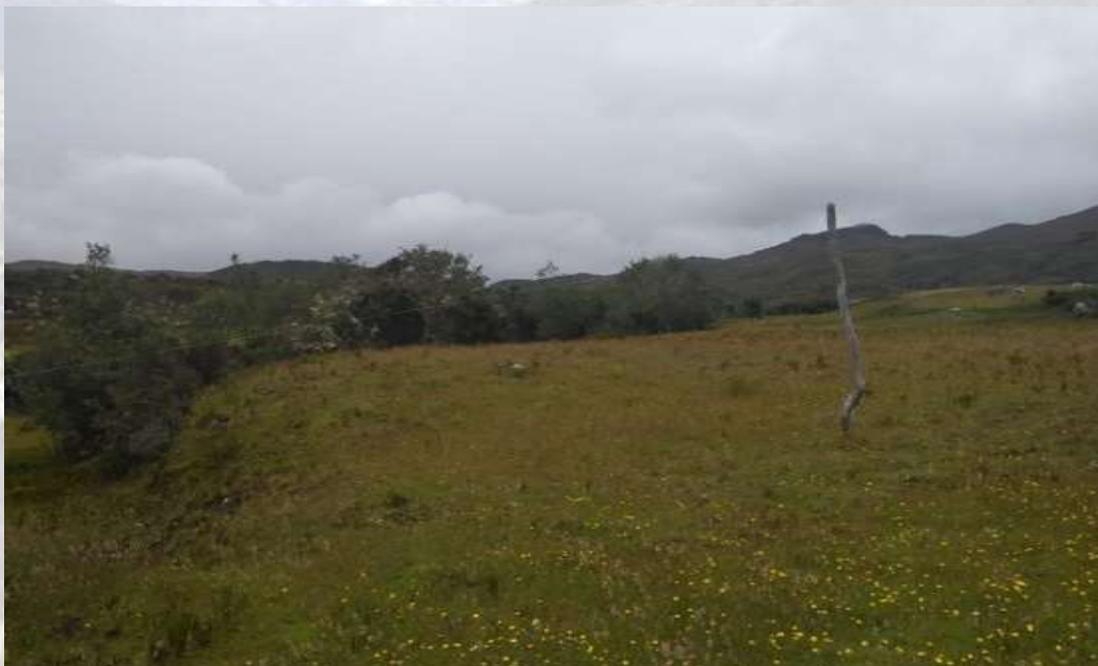
El predio tiene a su favor, la presencia de vegetación nativa, en pequeños relictos, que corresponden al ecosistema, lo cual garantiza la provisión de semillas nativas, los cuales en condiciones sin factores de tensión y limitantes, podrían retomar la dinámica natural de la sucesión, para los dos tipos de ecosistemas identificados. Será necesario cercar y enriquecer con las especies de importancia del ecosistema que ya no están.

Ilustración 12. Estado y vegetación encontrada en el predio de Rogelio García, se destaca la presencia de un relicto de borde ripario o bosque Altoandino de protección al Drenaje presente en el predio, de lado y lado del mismo. Se identifican principalmente alisos (*Alnus acuminata*), rodamonte (*Escallonia myrtilloides*) y raque (*Vallea stipularis*). (A. L. Sumapaz CPS 120 de 2017 Ecoflora S.A.S, 2018)

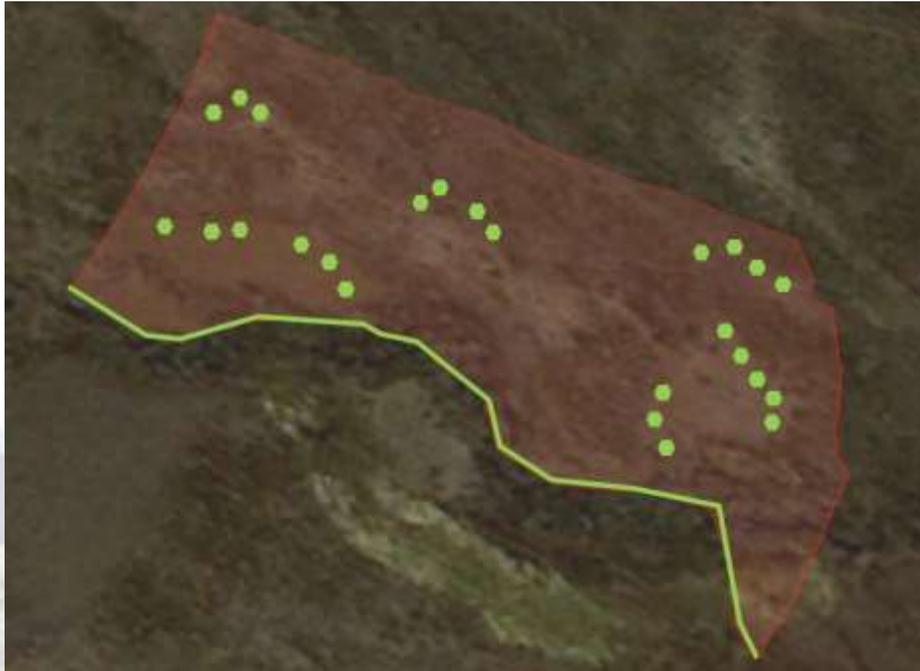
Se contemplan un total de 25 a 30 módulos hexagonales, de 36 individuos vegetales cada uno, para un total de máximo 1080 individuos vegetales.

Ilustración 13. Diseños florísticos y su ubicación en el predio de Rogelio García.
(A. L. Sumapaz CPS 120 de 2017 Ecoflora S.A.S, 2018)
