ALCALDÍA LOCAL DE SUMAPAZ
CARACTERIZACIÓN GENERAL
DEL ESCENARIO DEL RIESGO
POR REMOCIÓN EN MASA

CONSEJO LOCAL DE GESTIÓN DEL
RIESGO Y CAMBIO CLIMÁTICO

1.2 CARACTERIZACIÓN GENERAL DEL ESCENARIO DE RIESGO POR REMOCIÓN EN MASA

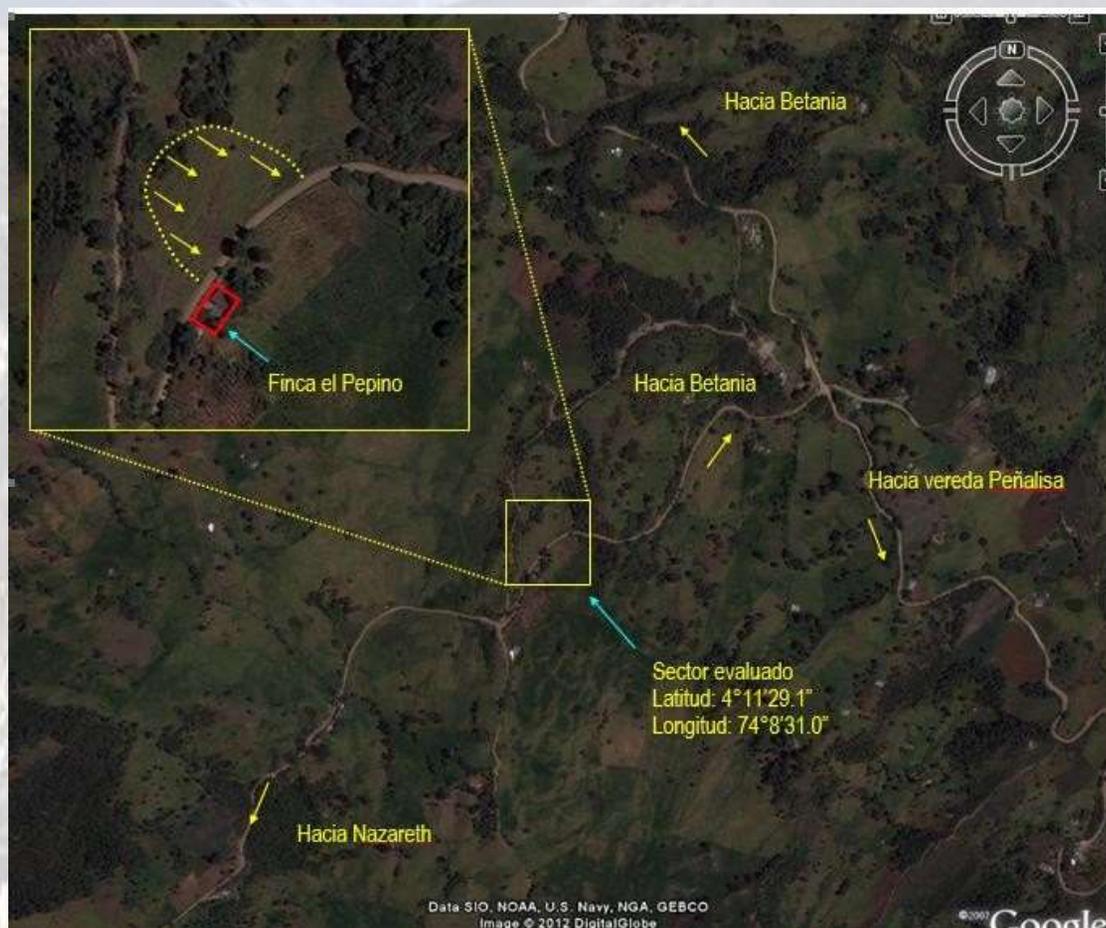
SITUACIÓN No. 1	Desprendimiento de material de la ladera que obstruye la vía terciaria de Raizal a Nazareth. Kilómetro 5.2 Vía Betania – Nazareth, vereda Raizal corregimiento Betania, Cuenca Rio Blanco Área de influencia 1 Ha. Coordenadas: ➤ Latitud 4° 11'29.1'' ➤ Longitud 74° 8'31.0''
Fecha: 02 noviembre del 2013.	Fenómeno(s) asociado con la situación: Proceso de remoción en masa de carácter general en una ladera natural cubierta de pastos, arbustos e individuos arbóreos de menor altura y con una pendiente cercana a los 45°.

Factores que favorecieron la ocurrencia del fenómeno: Los factores que incidieron la ocurrencia del fenómeno se encuentra la posible intervención antitécnica durante la construcción de la vía, la carencia de medidas de estabilización y sistemas para manejo de la escorrentía superficial y subsuperficial sobre la ladera evaluada, así como la pendiente natural del terreno y la susceptibilidad de los materiales que lo conforman a ser movilizados ante saturación del mismo, producto de las precipitaciones en el sector.

Ilustración 1. Descripción del fenómeno de movimiento en masa presentado durante el año 2013
(A.L. Sumapaz, 2018)

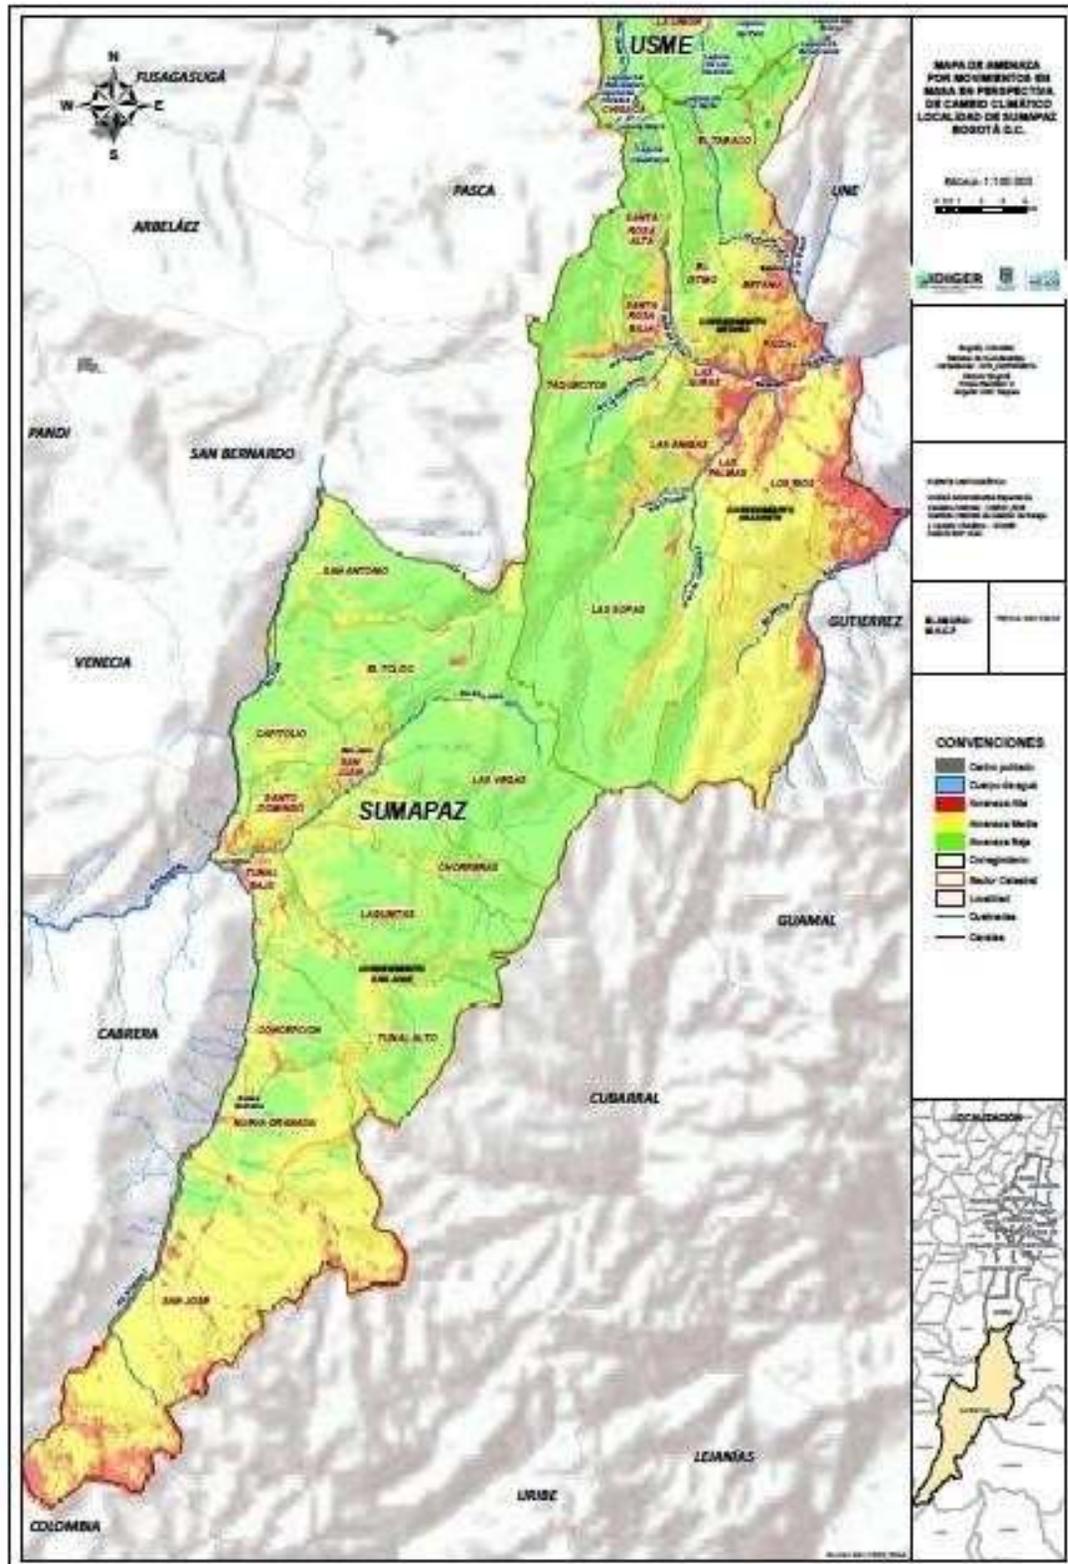
Mapa 1. Amenaza por movimiento de masa en perspectiva de cambio climático (Idiger,2018)

terreno y la cohesión o características del material en cada caso. Lo anterior, es posible analizarlo con respecto al “Mapa de amenaza por movimiento de masa en perspectiva de cambio climático”.

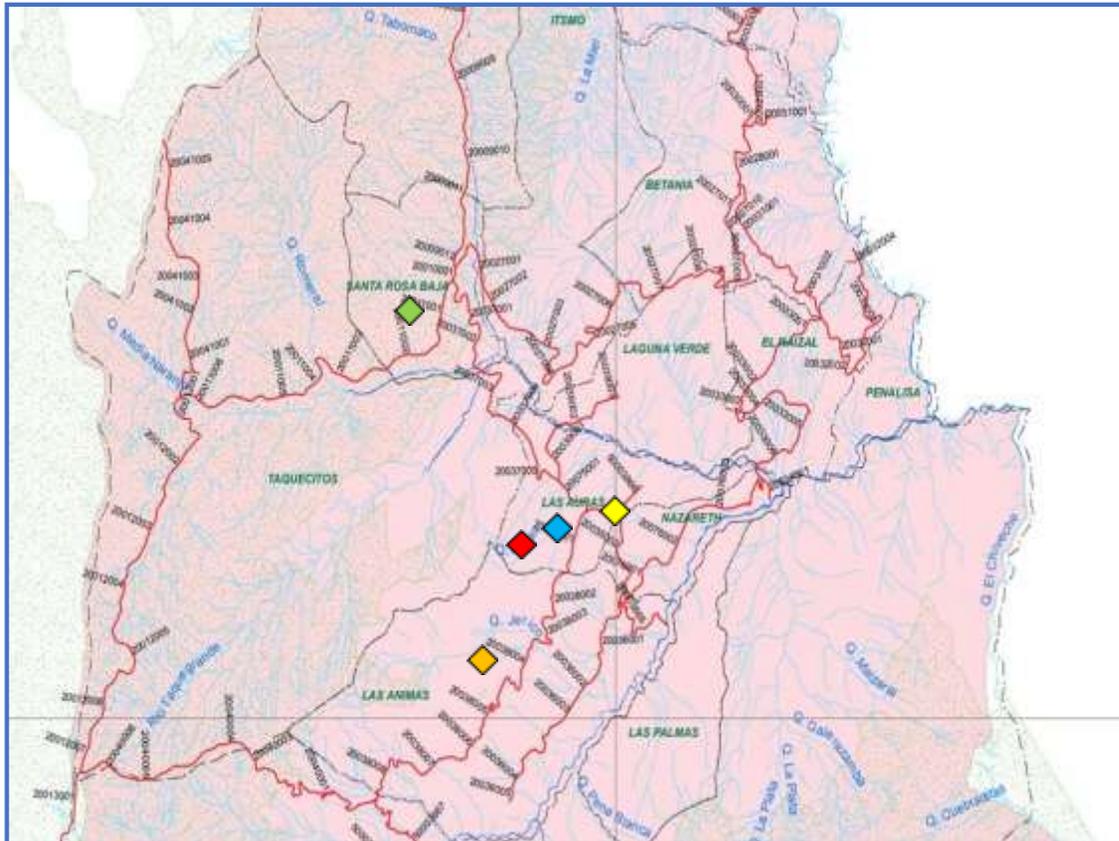
Mapa 2. Puntos críticos que afectaron áreas viales en la UPR Río Blanco. (A. L. Sumapaz, 2018)

- ◆ Vereda Las Auras: Vía Vereda Santa Rosa a Vereda Las Auras
N 4°10'08.98" W 74°10'07.08"
- ◆ Vereda Las Auras: Sector el Cedral Vía Vereda Las Auras a Nazareth
N 4°9'34.42" W 74°09'34.42"
- ◆ Vereda Las Auras: Sector el Cedral Vía Vereda Las Auras a Nazareth
N 4°9'47.21" W 74°09'45.95"
- ◆ Vereda Santa Rosa: Vía vereda Santa Rosa a Betania
N 4°11'30.85" W 74°10'58.12"
- ◆ Vereda Animas Bajas: Vía vereda Las Auras a vereda Animas Bajas
N 4°9'10.16" W 74°10'58.12"

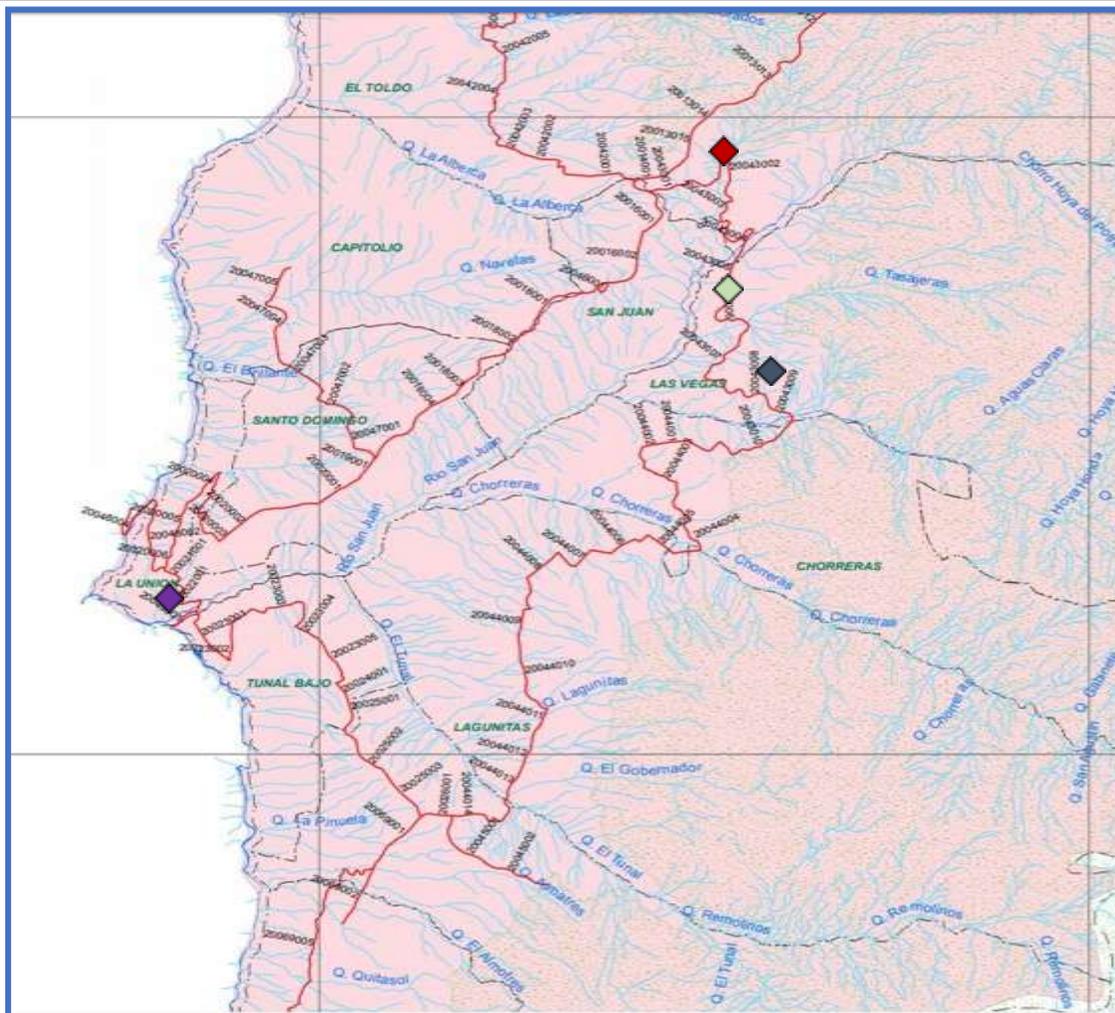
Mapa 3. Puntos críticos que afectaron áreas viales en la UPR Río Sumapaz. (A. L. Sumapaz, 2018)

- ◆ Vereda Tunal Bajo: Vía vereda La Unión a vereda Tunal Bajo
 N 3°2'13.07" W 74°21'34.15"
- ◆ Vereda Vegas: Vía vereda Vegas a vereda Chorreras
 N 4°2'13.07" W 74°17'54.06"
- ◆ Vereda Vegas: Vía vereda Vegas a vereda Chorreras
 N 4°1'30.10" W 74°17'55.62"
- ◆ Vereda Vegas: Vía vereda Vegas a vereda Chorreras
 N 4°00'44.93" W 74°17'41.60"

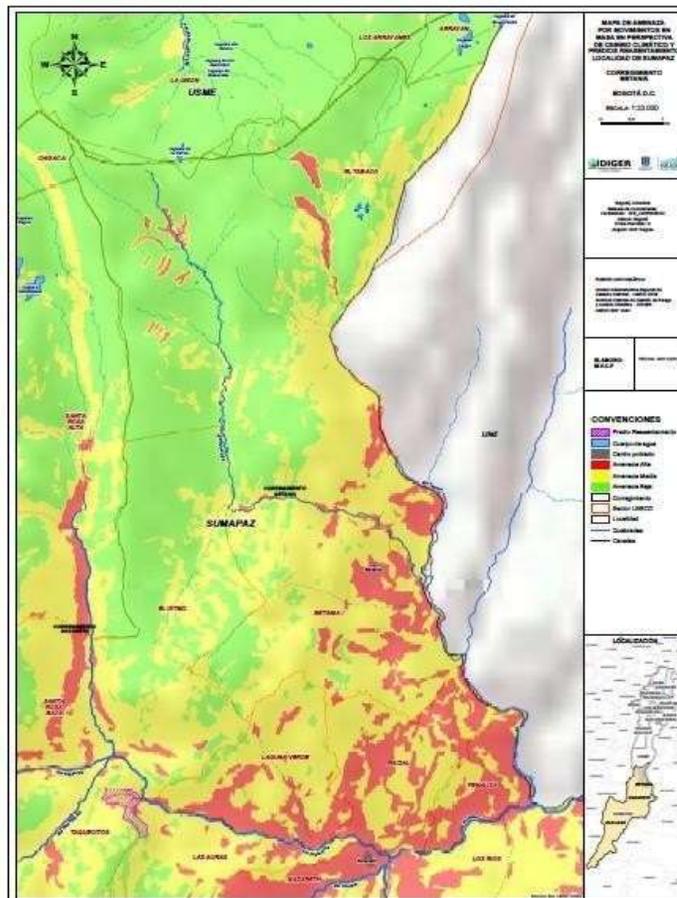
Mapa 4. Zonificación de amenaza por movimiento en masa – Corregimiento Betania (Idiger, 2018)

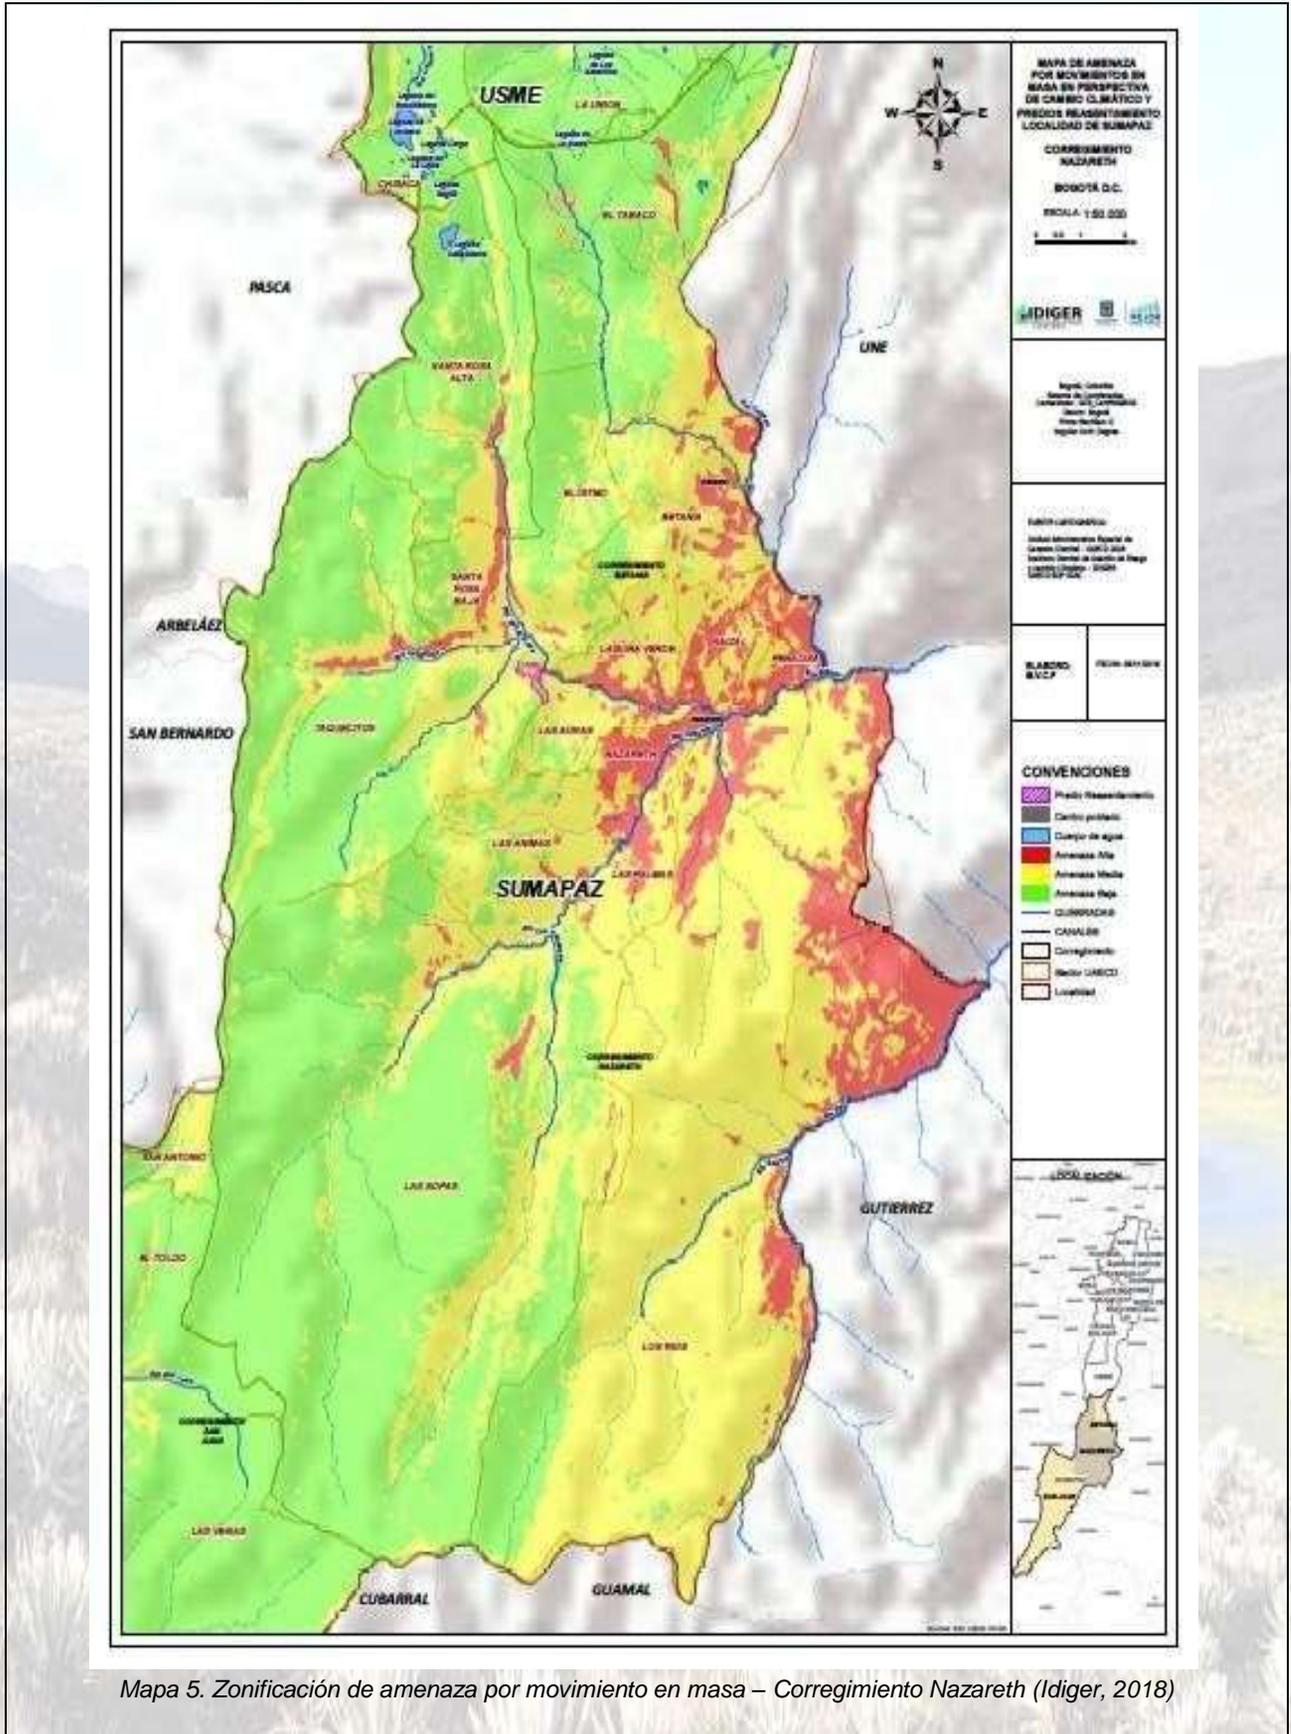
Mapa 5. Zonificación de amenaza por movimiento en masa – Corregimiento Nazareth (Idiger, 2018)

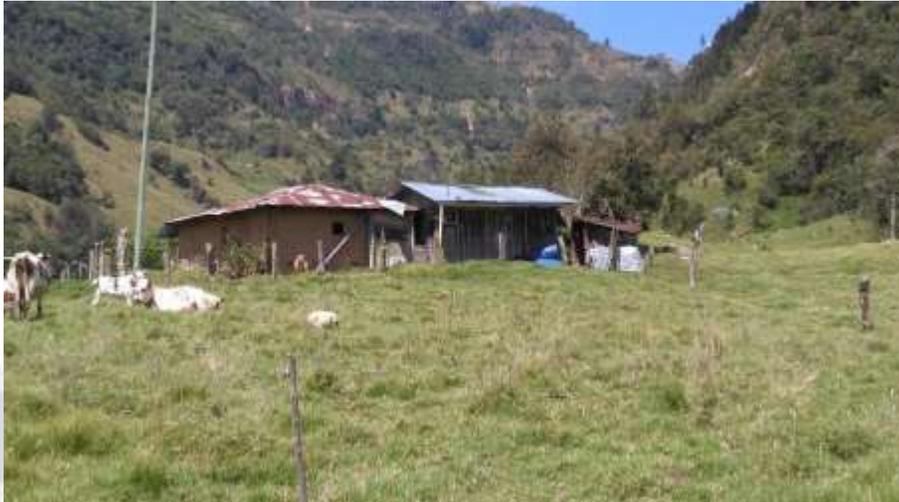
Viviendas por lo general construidas en mampostería simple y en bahareque, cubiertas en tejas de zinc. Las vías no tienen el soporte y las características necesarias para el tráfico de vehículos que transitan normalmente, además por ser área protegida bajo la administración del Parque Nacional Natural Sumapaz se restringe la utilización de materiales de este tipo de vías con materiales y métodos convencionales.

Ilustración 2 Ejemplo de vivienda rural en la Localidad de Sumapaz (A. L. Sumapaz, 2018)

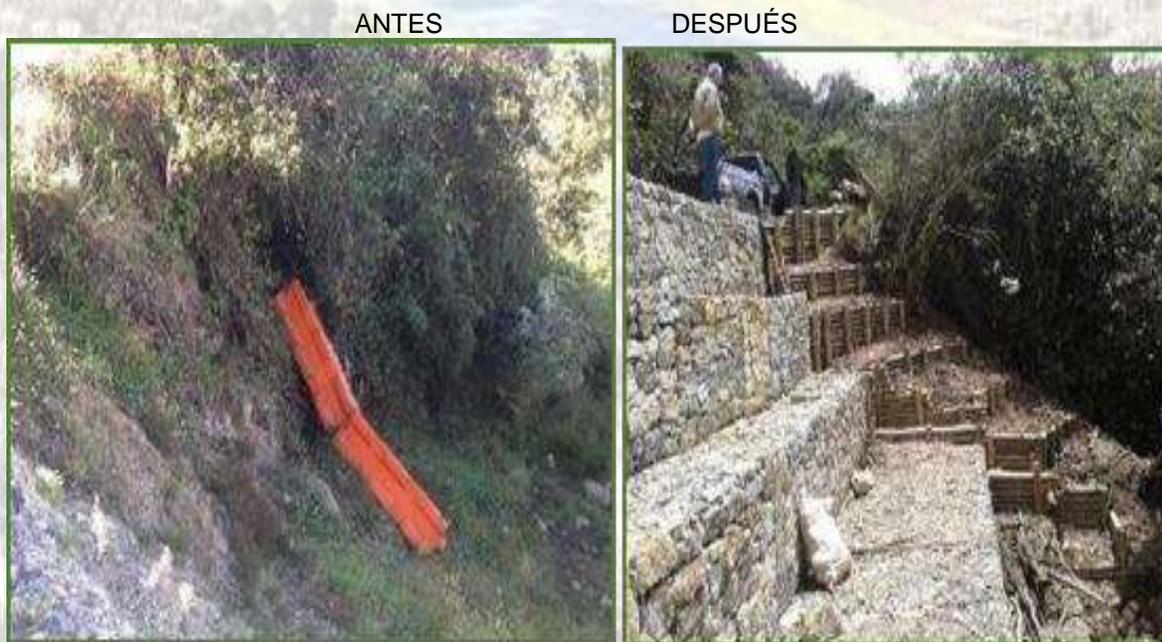
Ilustración 3. Evidencia del problema parte baja de la vía, pérdida de la bancada y remoción en masa, causada por el efecto del agua y gravedad. (A.L. Sumapaz, 2018)

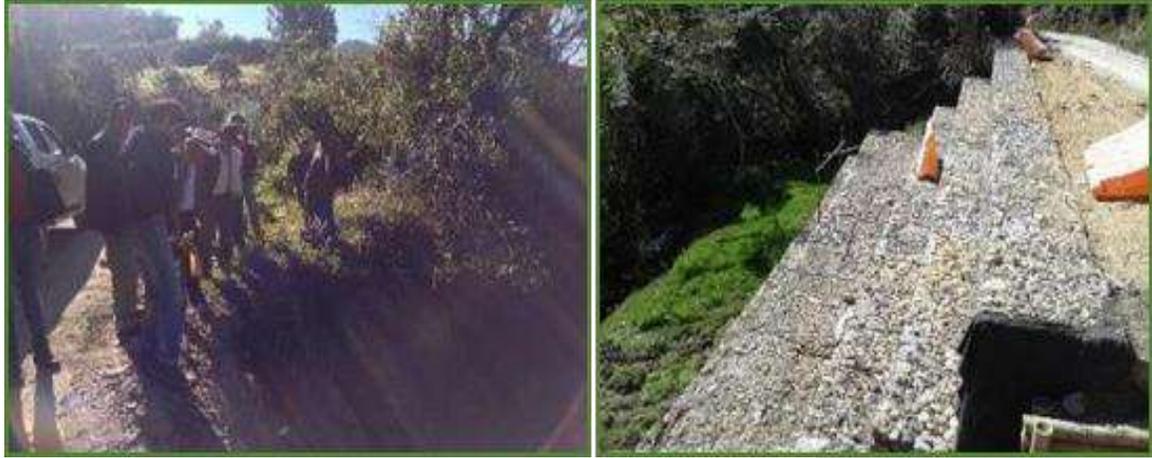
Ilustración 4. Evidencia las obras construidas, gaviones parte baja de la vía, dissipadores, terrazas, filtros y trinchos parte lateral y superior. (A.L. Sumapaz, 2018)

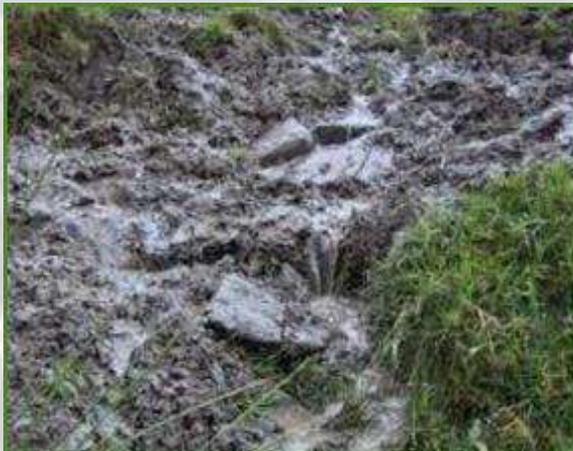
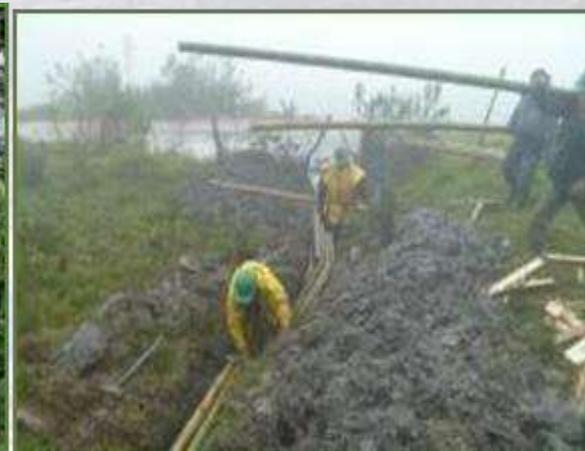
Ilustración 5. Evidencia del problema superior de la vía donde existía remoción en masa severa. Además, existían problemas de encharcamiento y saturación de los poros del terreno y colmatación del suelo. (A.L. Sumapaz, 2018)

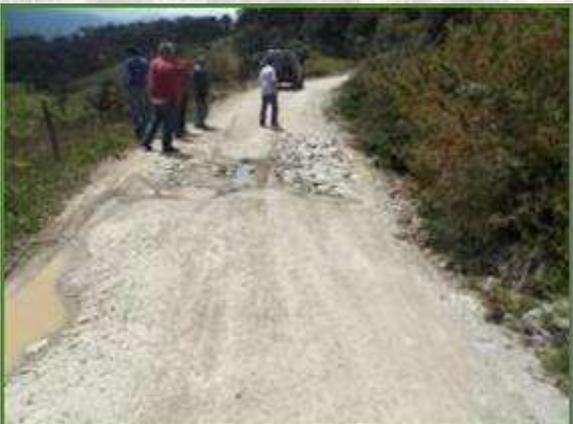
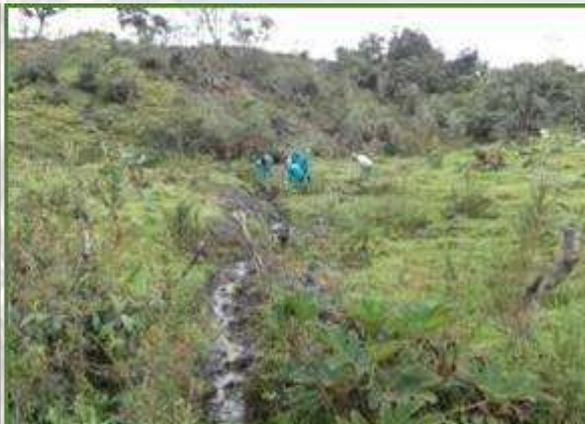
Ilustración 6. Evidencia las obras construidas. Zanjas de infiltración que conducen el agua al drenaje natural ayudándose con filtros, trinchos y dissipadores. (A.L. Sumapaz, 2018)

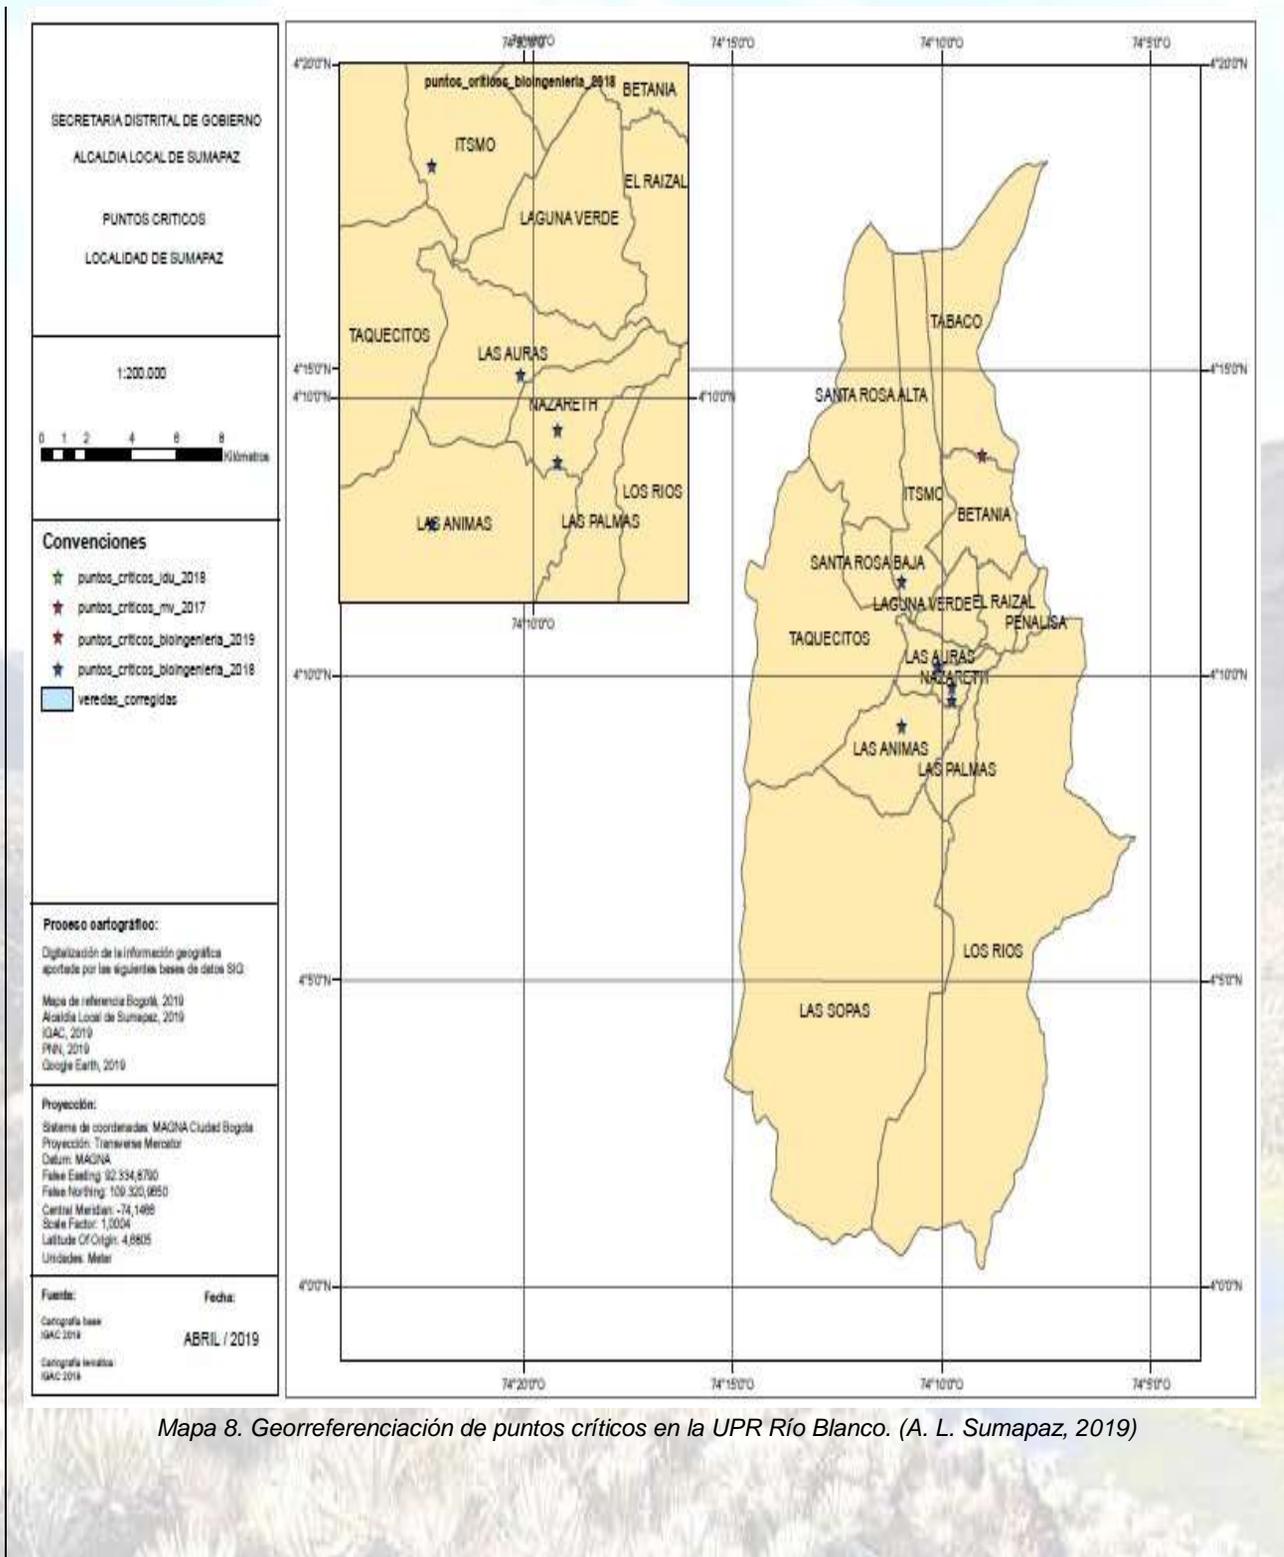
Mapa 8. Georreferenciación de puntos críticos en la UPR Río Blanco. (A. L. Sumapaz, 2019)

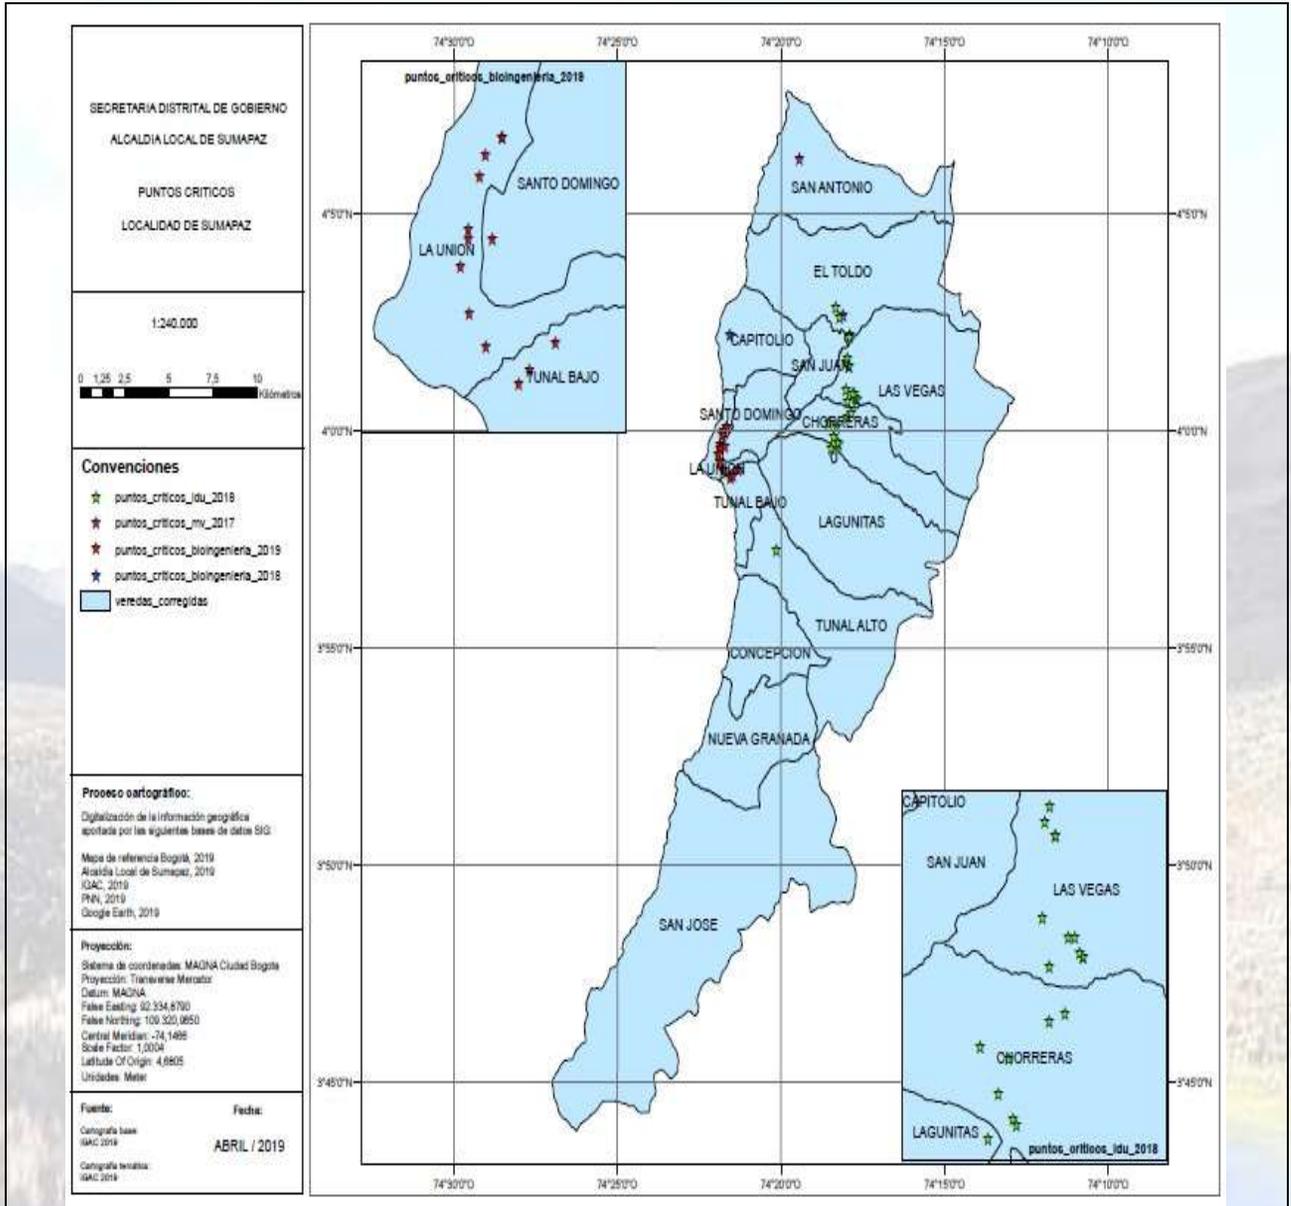
Mapa 9. Georreferenciación de puntos críticos en la UPR Río Sumapaz. (A. L. Sumapaz, 2019)

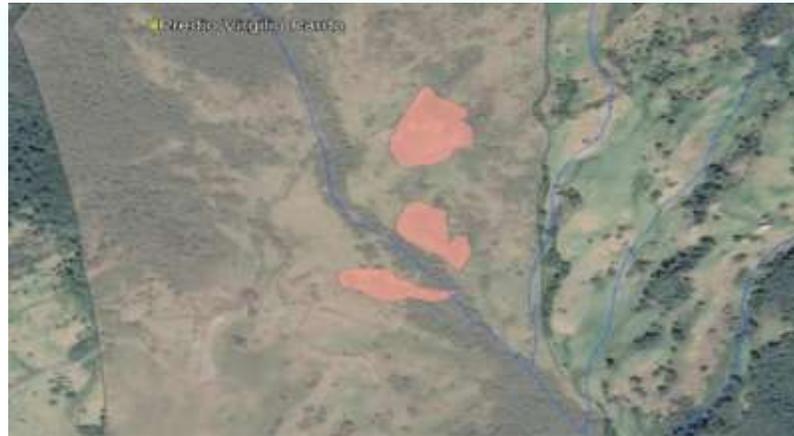
Ilustración 12. Ubicación General con las áreas definidas - Predio de Virgilio Pardo (A. L. Sumapaz CPS 120 de 2017 Ecoflora S.A.S, 2018)

Las principales limitantes identificados en el predio son los fuertes vientos, la modificación en la estructura del suelo, por la deforestación y la compactación a causa de la ganadería, y el exceso de aguas, los cuales, dada la inclinación del predio, vienen generando deslizamiento y erosión.

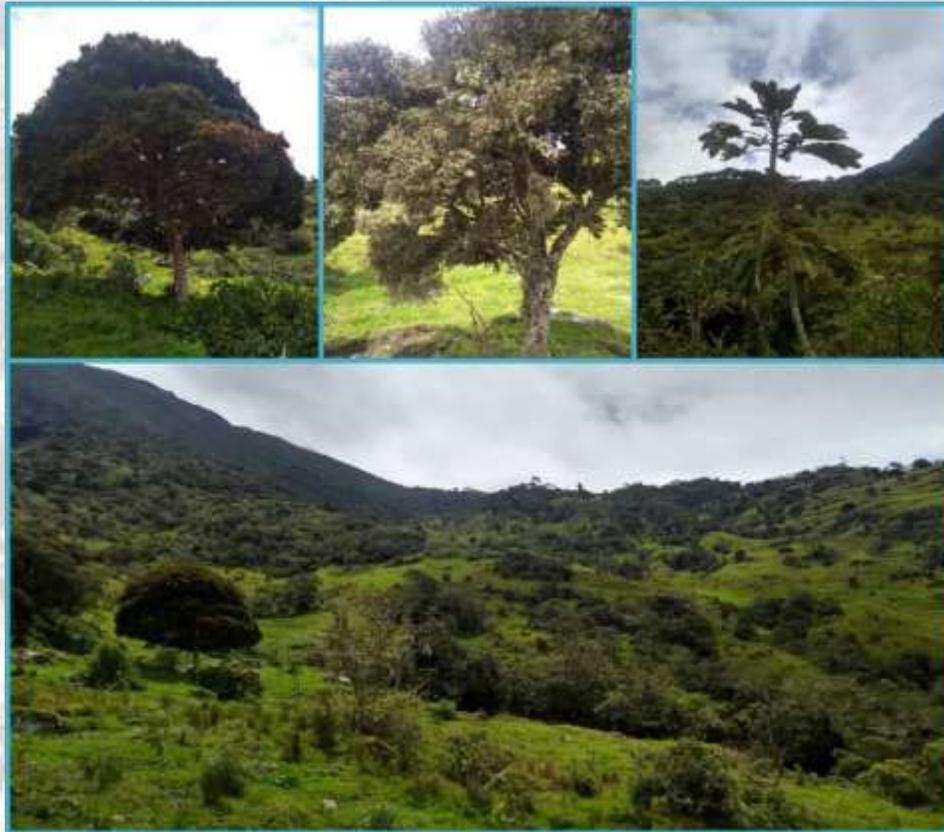
*Ilustración 7. Estado y vegetación encontrada en el predio de Virgilio Pardo, se destaca la presencia de Arrayan (*Myrcianthes leucoxylla*), Mortiño (*Hesperomeles goudotiana*) y Mano de Oso (*Oreopanax bogotensis*), entre otras especies representativas del Bosque Altoandino. (A. L. Sumapaz CPS 120 de 2017 Ecoflora S.A.S, 2018)*

El predio tiene a su favor, la presencia de relictos de bosque Altoandino, principalmente a lado y lado del drenaje de la quebrada Laguna Verde, compuesto por una buena cantidad de especies nativas que aún perduran y que, en condiciones sin factores de tensión y limitantes, podrían dinamizar la regeneración natural. Sumada a la voluntad del propietario de dejar zonas sin pastoreo, de igual manera será necesario cercar, con el fin de garantizar la protección del área.

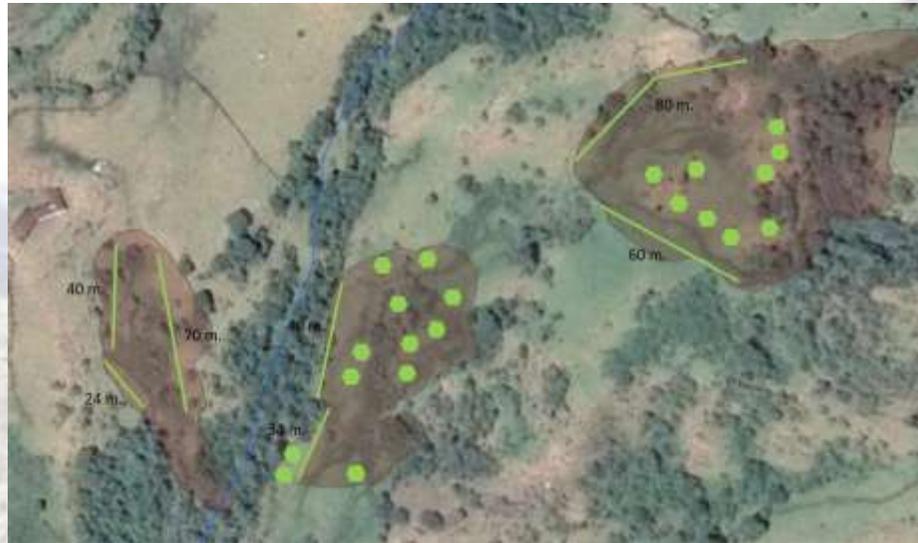
Se contemplan un total de 22 módulos hexagonales, de 37 individuos vegetales cada uno, para un total de 814 individuos vegetales.

Ilustración 8. Diseños florísticos y su ubicación en el predio de Virgilio Pardo.
(A. L. Sumapaz CPS 120 de 2017 Ecoflora S.A.S, 2018)

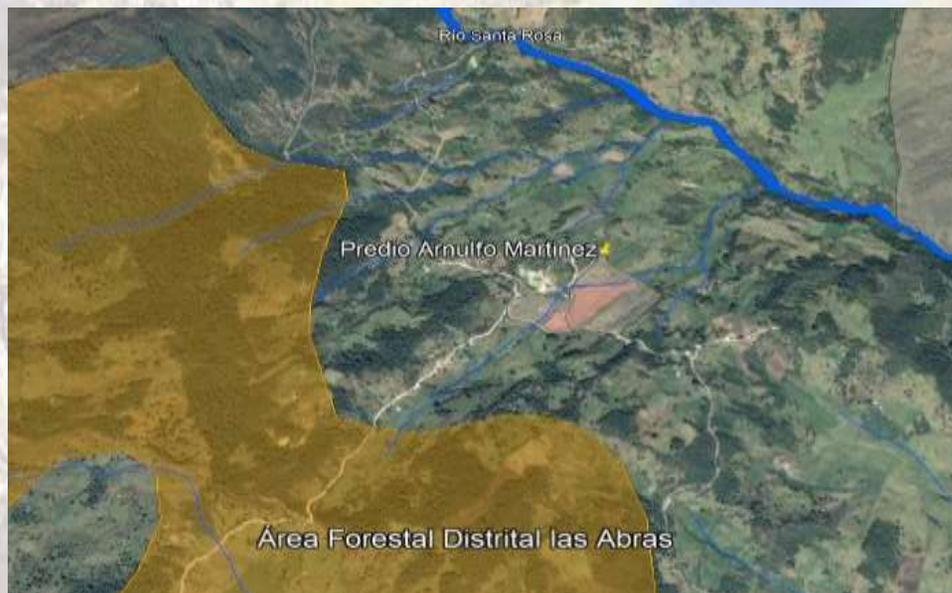
Ilustración 9. Ubicación General con las áreas Definidas - Predio de Arnulfo Martínez.
(A. L. Sumapaz CPS 120 de 2017 Ecoflora S.A.S, 2018)

Durante vista al predio, se recorrió el área y se procedió a diagnosticar el estado. Es evidente un proceso intenso de potrerización y de deslizamiento, este último es tan significativo, que construcciones cercanas están en falla y en cualquier momento se terminaran de caer, el proceso de deslizamiento, aparentemente, empieza mucho más arriba del predio en mención, y factores como la deforestación del predio, la acumulación de aguas y la instalación de estructuras pesadas, han acelerado el proceso de deslizamiento.

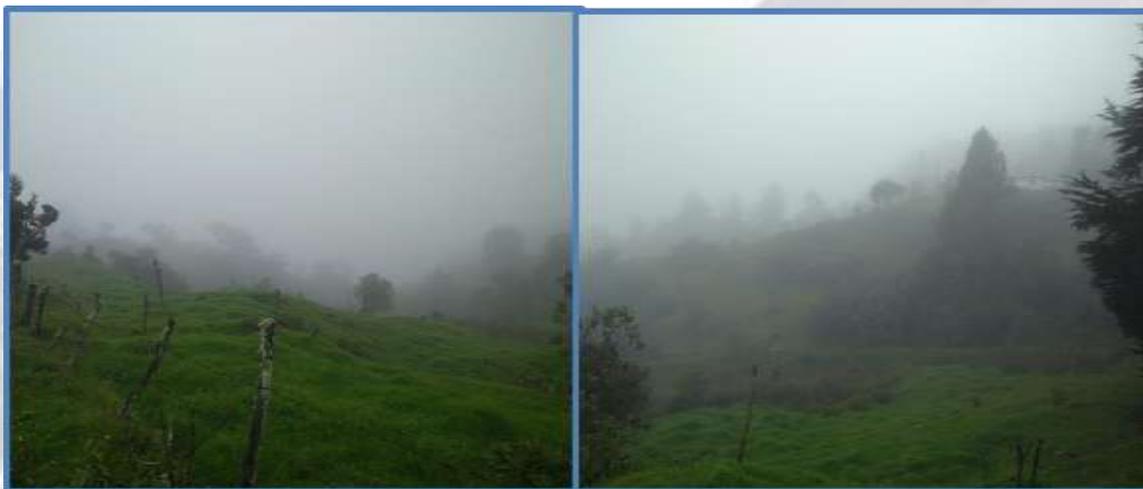
Ilustración 10. Estado y vegetación encontrada en el predio de Arnulfo Martínez, se destaca la zona de remoción y la turbera en la zona de acumulación de aguas. Muy poca vegetación nativa (A. L. Sumapaz CPS 120 de 2017 Ecoflora S.A.S, 2018)

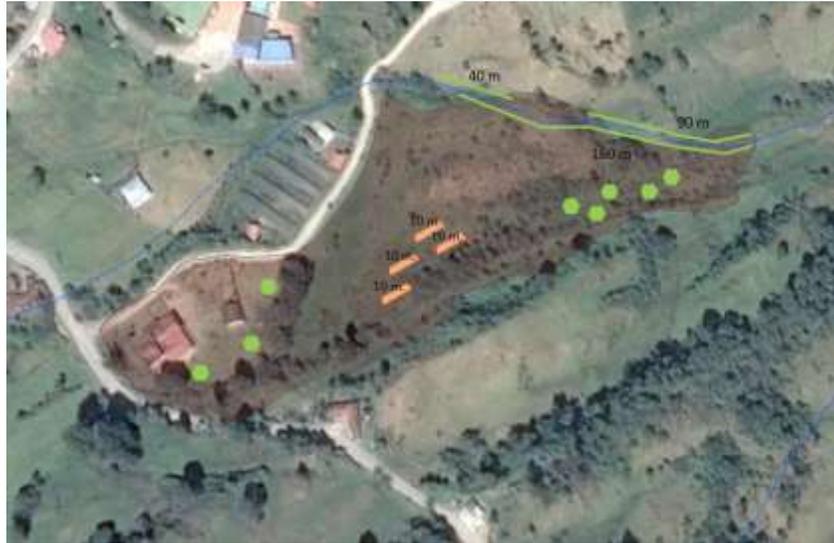
Se construirán 4 terrazas vivas, de aproximadamente 10 m de largo, por 3 m de profundidad, a base de trinchos de madera o guadua, los cuales se llenarán de suelo y serán plantados contra la pendiente de la ladera del predio, que presenta ausencia de cobertura vegetal. Serán plantadas un total de 19 plantas por terraza, de las cuales 16 serán de especies priserales, 2 mesoserales y una tardiseral.

Ilustración 11. Diseños florísticos y su ubicación en el predio de Arnulfo Martínez.
(A. L. Sumapaz CPS 120 de 2017 Ecoflora S.A.S, 2018)

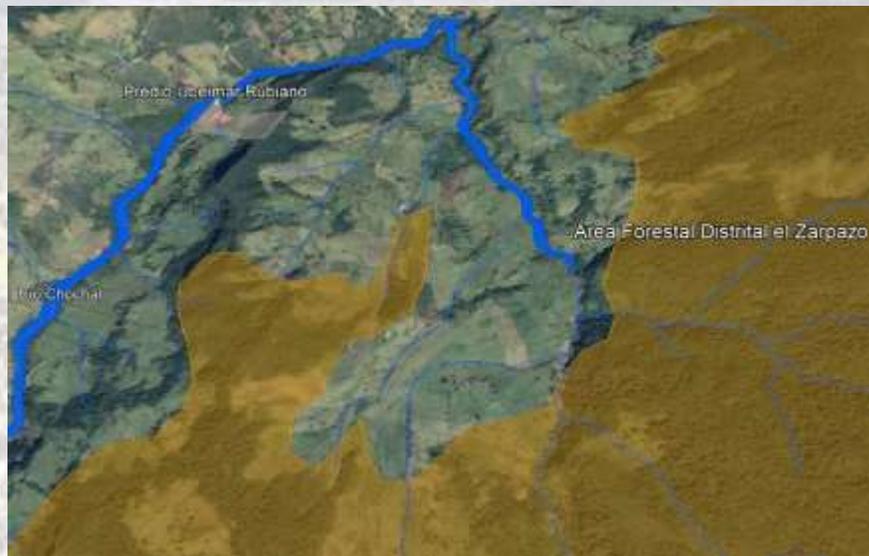
Ilustración 12. Ubicación General con las áreas Definidas - Predio de Ubeimar Rubiano
(A. L. Sumapaz CPS 120 de 2017 Ecoflora S.A.S, 2018)

Las principales limitantes identificados en el predio son la modificación en la estructura del suelo, por la deforestación y la compactación a causa de la ganadería, y el exceso de aguas, los cuales dada la inclinación del predio, podrían generar deslizamiento y erosión.

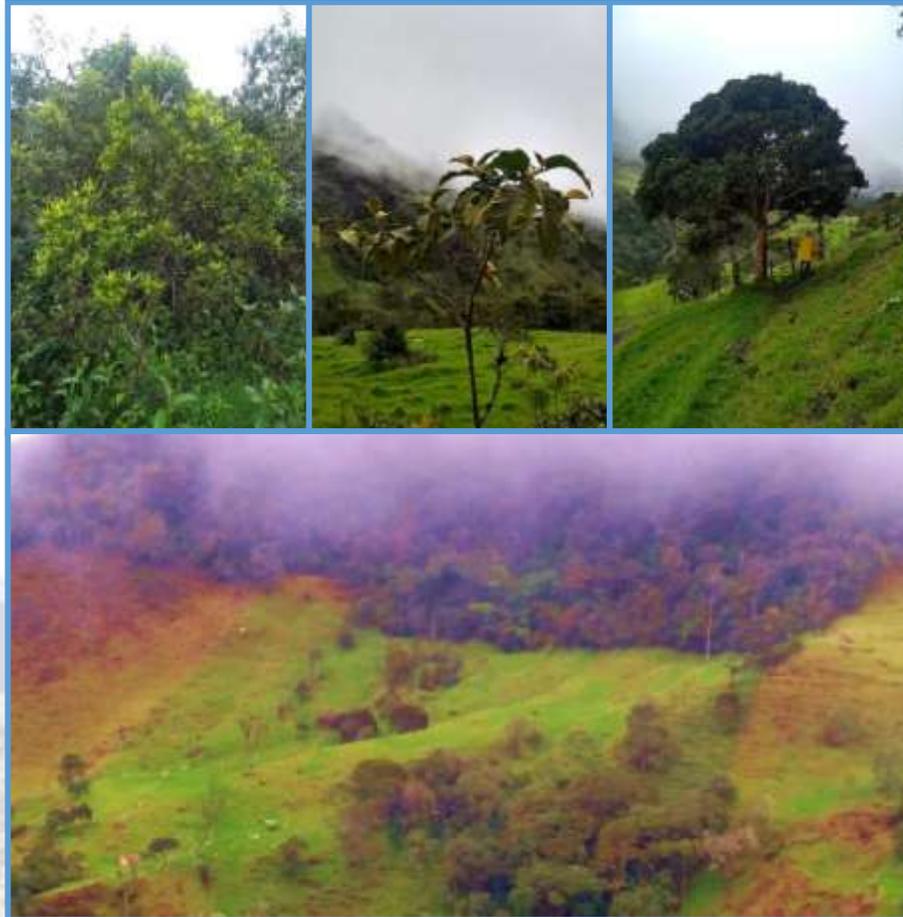
Ilustración 13. Estado y vegetación encontrada en el predio de Ubeimar Rubiano, se destaca la presencia de Laurel de hoja pequeña (*Morella parvifolia*), (*Solanum stellatiglandulosum*) y Arrayan (*Myrcianthes leucoxylla*), entre otras especies representativas del Bosque Altoandino (A. L. Sumapaz CPS 120 de 2017 Ecoflora S.A.S, 2018)

De los factores de tensión identificados, el principal es definitivamente la ganadería, debido a que, para su implementación en el predio, se requirió la deforestación del área, acabando con la conexión con la reserva forestal Distrital el Zarpazo y generando cada vez más presión y avance contra el borde de la misma, disminuyendo a relictos el ecosistema preexistente y modificando la estructura fisicoquímica del suelo, que posteriormente se convierte en limitante de los procesos de regeneración natural del ecosistema. Por otro lado, la ganadería no permite la formación de rebrotes y ni el crecimiento de plántulas, determinando la desaparición de la dinámica natural de la sucesión vegetal, encargada de cicatrizar y restaurar de forma natural los ecosistemas, después de una perturbación.

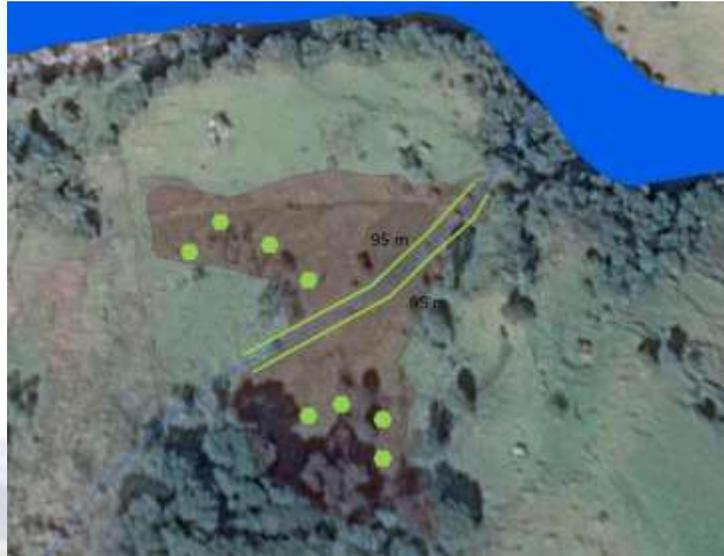
Se contemplan un total de 8 y 10 módulos hexagonales, de 37 individuos vegetales cada uno, para un total de máximo 370 individuos vegetales.

Ilustración 14. Diseños florísticos y su ubicación en el predio de Ubeimar Rubiano (A. L. Sumapaz CPS 120 de 2017 Ecoflora S.A.S, 2018)
