## Caracterización General del Escenario de Riesgo por “Caída de árboles y eventos asociados”

DESCRIPCIÓN DE SITUACIONES DE DESASTRE O EMERGENCIA ANTECEDENTES

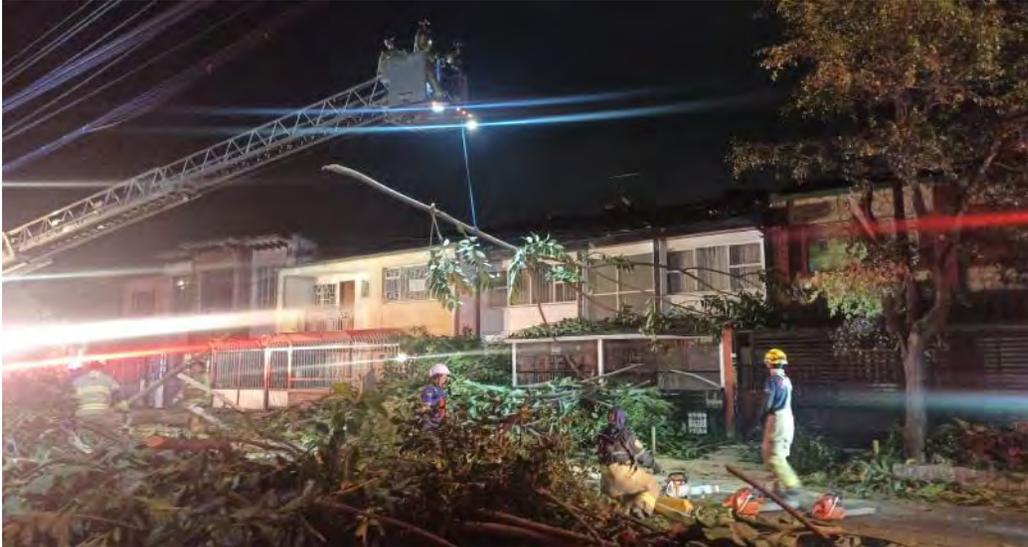
<p><i>Barrio Juan XXIII, caída de individuo arbóreo, 20 de junio de 2023</i>  <i>Fuente: Equipo gestión de riesgos alcaldía local de barrios unidos</i></p>	
<b>SITUACIÓN No. 001</b>	Situación de emergencia por caída de individuo arbóreo sobre dos viviendas y vía pública, afectando la movilidad de vehículos sobre la calle 76, no se presentaron heridos, el cableado de media tensión cayó sobre una vivienda, se requirió la máquina de alturas de la UAECOB en el sitio.
<b>1.1. Fecha:</b> 20 de junio de 2023	<b>1.2. Fenómeno(s) asociado con la situación:</b> Caída de árboles y eventos asociados
<p><b>1.3. Factores que favorecieron la ocurrencia del fenómeno:</b>                  En este caso, las posibles causas están asociadas en su gran mayoría a las condiciones climáticas que se presentaron en la ciudad de Bogotá, y su variabilidad climática para el año 2023.</p>

<p>En bienes ambientales: No se presentaron afectaciones en este aspecto.</p>
<p><b>1.6. Factores que en este caso favorecieron la ocurrencia de los daños:</b> Se presentaron factores ambientales, representados en fuertes vientos, que ocasionaron la pérdida de verticalidad y caída del individuo arbóreo sobre la fachada de la casa, cables de media tensión y antejardín.</p>	
<p><b>1.7. Crisis social ocurrida:</b> De acuerdo a la magnitud de la emergencia, no se requirió ayuda institucional humanitaria.</p>	
<p><b>1.8. Desempeño institucional en la respuesta:</b> La respuesta por parte de las entidades, fue oportuna y eficaz, así: Estación de bomberos Chapinero: Arribaron al lugar de la emergencia en un espacio de tiempo corto, solicitando más maquinaria y equipos para la atención de la misma, como la máquina escalera, la cual fue usada de manera técnica y responsable, evitando causar mayores daños a la vivienda ya afectada; también alrededor de 8 motosierras, que permitieron agilidad en la atención. Equipo de gestión de riesgos de la ALBU, activó a Enel Colombia para que hiciera presencia y cortara el circuito eléctrico, para que bomberos pudiera dar inicio a las actividades de trozado del árbol, estuvo presente hasta la finalización de las actividades. Secretaría de salud con ambulancia, fue requerido por bomberos, arribaron al lugar de manera rápida acompañando la atención de la emergencia hasta su finalización.</p>

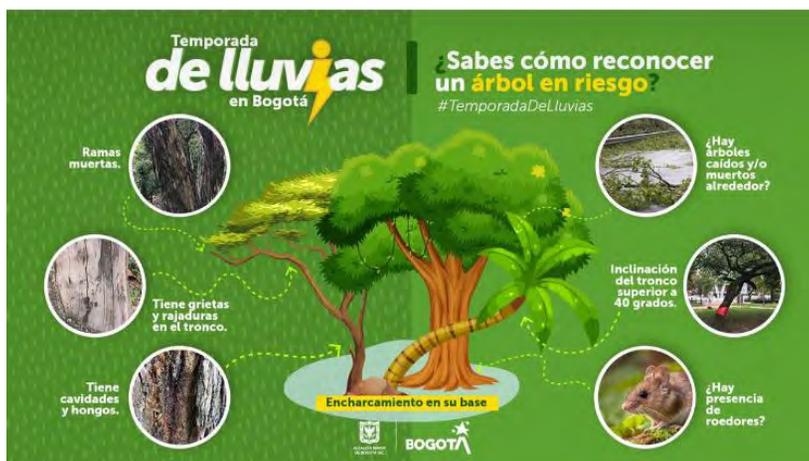
- Tiene encharcamientos permanentes en la base del árbol.
- Tiene ramas muertas.
- Presenta inclinación, tiene grietas o rajaduras en el tronco.
- Muestra cavidades, hongos o pudrición en el tronco o en las ramas.
- Presenta daños considerables por causa de un choque.
- Hay árboles caídos y/o muertos alrededor.
- Se observa presencia de roedores en la base del árbol.

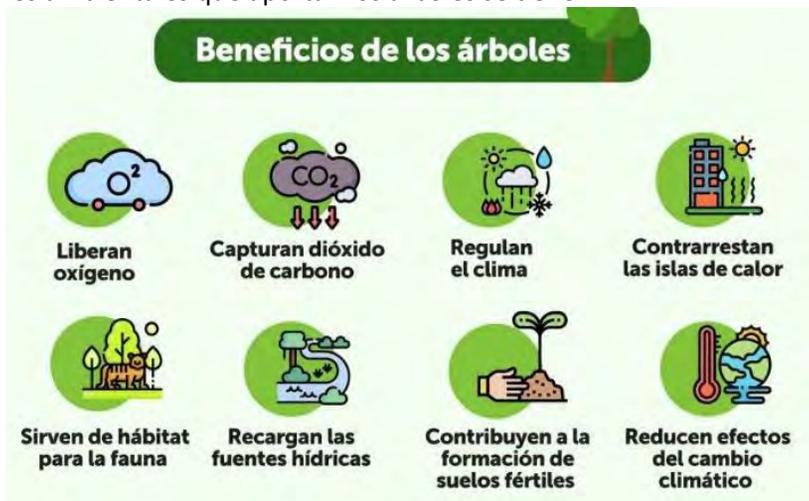
Fuente: SDA, 2023. ([www.oab.ambientebogota.gov.co](http://www.oab.ambientebogota.gov.co))

Dentro de los bienes ambientales que aportan los árboles se tienen:

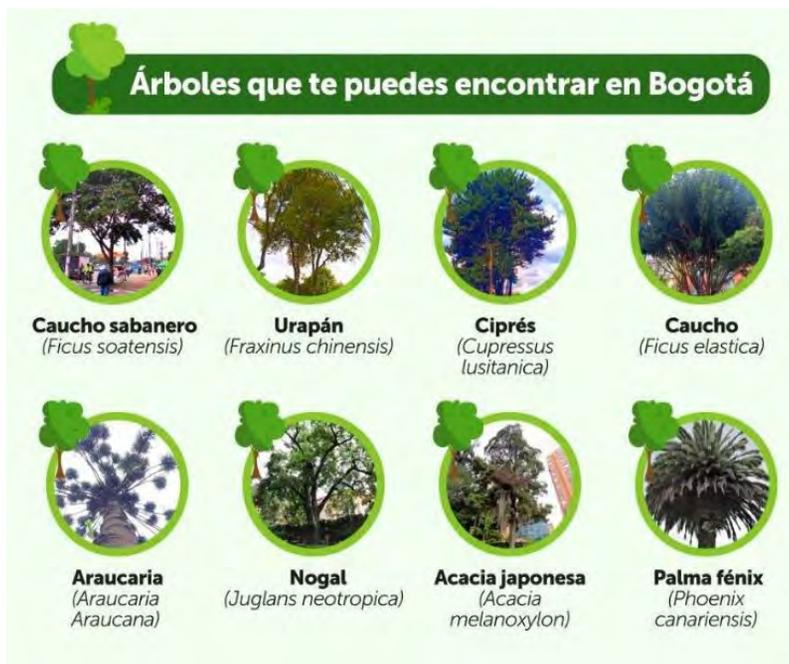
Fuente: SDA, 2023. ([www.oab.ambientebogota.gov.co](http://www.oab.ambientebogota.gov.co))

Adicionalmente, es importante identificar las especies de árboles que se encuentran en el Distrito capital y de los cuales muchos están presentes en la localidad de Barrios Unidos:
