# **LOCALIDAD DE SAN CRISTÓBAL**

## **Plan Local de Gestión del Riesgo y Cambio Climático PLGR-CC**

**Decreto Local 011 de 2019**

Diciembre 2023

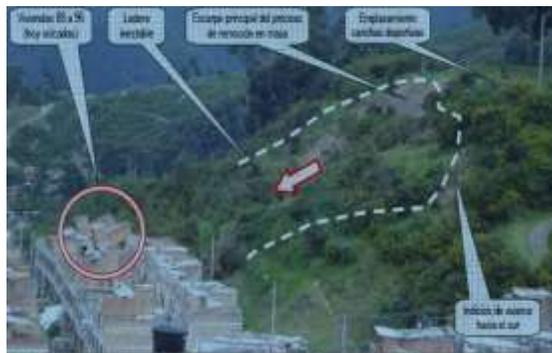
#### SITUACIÓN No. 1 Movimientos en masa, Urbanización Buena Vista Oriental Etapa III

Vista de la urbanización Buena Vista Oriental III Etapa afectada

<p>confinamiento de dicho terreno hacia el costado norte.</p> <p><b>3. Deficiencias Constructivas:</b> Es posible que el diseño de las viviendas y sus especificaciones técnicas en cuanto a técnicas constructivas y materiales no hayan tenido plena correspondencia con las exigencias de la normatividad, generando construcciones débiles y de comportamiento frágil, con resistencia mínima a deformaciones en el terreno sobre el cual se emplazan. Dichas deficiencias, combinadas con los asentamientos del relleno de cimentación de la manzana occidental, así como con los empujes generados en la manzana oriental, han generado los daños, en algunos casos dramáticos que se han evidenciado en las viviendas de la urbanización<sup>25</sup>.</p>
<p><b>1.3. Factores que favorecieron la ocurrencia del fenómeno:</b> Factores detonantes: Erosión hídrica y precipitaciones. Factores contribuyentes: Pendiente y zona de relleno, Aguas de escorrentía, alteración de dinámica hidráulica generando procesos de movimientos en masa, Corte de Talud, y explotación minera.</p>

<p><b>1.5. Daños y pérdidas presentadas:</b> se vieron afectadas las viviendas de la Urbanización Buena Vista Oriental III. Etapa (total de 96 viviendas),</p>	<p><b>En las personas:</b> En total 100 familias, adultos: 250, niños: 150.</p>
	<p><b>En bienes materiales particulares:</b> 96 viviendas</p>
	<p><b>En bienes materiales colectivos:</b> Afectación en Servicios de acueducto, afectación en postes de energía, Acueducto. Alcantarillado, Vías internas, canchas deportivas.</p>
	<p><b>En bienes de producción:</b> Ninguno reportado</p>
<p><b>En bienes ambientales:</b> Afectación de cobertura vegetal</p>

- Deficiencias constructivas: El diseño de las viviendas y sus especificaciones técnicas en cuanto a técnicas constructivas y materiales no hayan tenido plena correspondencia con las exigencias de la normatividad, generando construcciones débiles y de comportamiento frágil, con resistencia mínima a deformaciones en el terreno sobre el cual se emplazan. Dichas deficiencias, combinadas con los asentamientos del relleno de cimentación de la manzana occidental, así como con los empujes generaron los daños, que se evidenciaron en las viviendas de la urbanización.
- Localización inadecuada sin consideraciones pertinentes a condición de riesgo

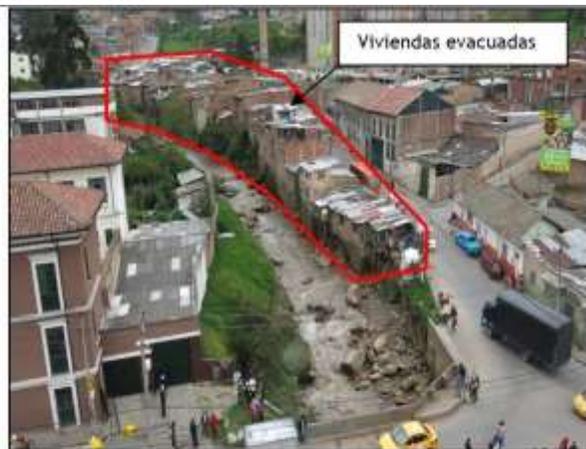
**FORMULARIO 1. ANTECEDENTES DESCRIPCIÓN DE SITUACIONES DE DESASTRE O EMERGENCIA**
**SITUACIÓN No. 1  
RÍO FUCHA**

Foto 6. Vista del río Fucha a la altura de la Carrera 8A Este con Calle 12 Sur, en donde se observa la cercanía de las viviendas ubicadas hacia la margen izquierda de la misma.

El día 18 de noviembre de 2013 se presentó una avenida torrencial en el río Fucha, el cual se localiza en una ladera con pendiente variable, entre los 15° y 50°, consolidada urbanísticamente hacia su parte media y baja, en donde se localiza el desarrollo los Laureles Sur Oriental, el barrio la Gran Colombia, el barrio Montecarlo y el sector catastral San Cristóbal Sur de la localidad de San Cristóbal; además, hacia la parte alta de la ladera por donde se localiza el río Fucha se localizan zonas de bosques correspondientes a los cerros Orientales de Bogotá.

<p><b>1.6. Factores que en este caso favorecieron la ocurrencia de los daños:</b></p> <p>La vulnerabilidad física de las viviendas teniendo en cuenta variables como el sistema constructivo, el tipo de materiales y año de construcción.</p> <p>Construcciones que no cumplían normatividad NSR-10 y su ubicación sobre la ronda del río Fucha.</p> <p>Deficiente mantenimiento hidráulico e hidrogeomorfológico del Río Fucha.</p>	
<p><b>1.7. Crisis social ocurrida:</b></p> <p>La situación de emergencia generó la salida inminente de las familias sin tener claridad de alternativas de alojamiento temporal.</p>

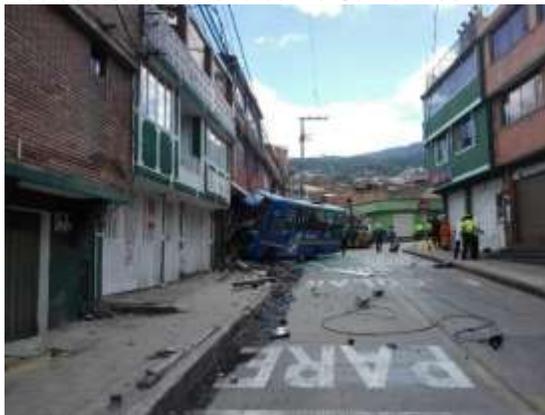
Accidente de tránsito barrio Santa Inés

De acuerdo al reporte dado por la Central de Comunicaciones del IDIGER, en el predio de la Calle 27ª Sur 5- 24 Este barrio Santa Inés de la localidad 4, se presentó un choque de bus del Sistema Integrado de Transporte Público - SITP contra la parte frontal de una vivienda de tres (3) niveles, en el primer nivel existen dos locales comerciales, los niveles superiores son residenciales. El choque desprende el mampuesto de la mocheta de la puerta tipo persiana de uno de los locales. No hay afectación estructural, por tal razón no hay recomendación frente a evacuación de la vivienda, adicionalmente se ocasiona el desplome de un poste de energía.

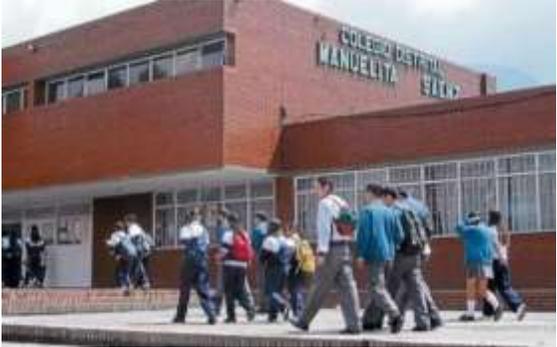
<p><b>Colegio Manuelita Saenz</b></p>	<p>El colegio distrital Manuelita Sáenz IED, se localiza en el predio de la Carrera 3 Este No. 18A – 34 sur, barrio San Blas de la localidad de San Cristóbal, UPZ 33 – Sosiego. Los antecedentes sobre las afectaciones en su infraestructura datan del año 2007 aprox., en donde se registraron afectaciones en las losas de concreto que hacen parte del sector de acceso peatonal a la institución, así como fracturas generalizadas de las losas y el hundimiento de las mismas.</p> <p>El sector exterior se encuentra delimitado por un muro perimetral hacia el costado occidental del predio, compuesto por ladrillo tolete de hasta 1,5 m de altura, el cual presenta una ligera inclinación hacia el andén sobre la Carrera 3 Este., presenta fisuras y dislocamiento de algunas de sus piezas.</p> <p>Tomado de: Diagnóstico técnico DT-10146 emitido por Subdirección de Análisis de Riesgos y Efectos del Cambio Climático. Radicado IDIGER No. 2017ER257.</p>

<p><b>1.1. Fecha: 25 de enero de 2017</b></p>	<p><b>1.2. Fenómeno(s) asociado con la situación:</b> Fenómeno de remoción en masa</p>
<p><b>1.3. Factores que favorecieron la ocurrencia del fenómeno:</b> La estabilidad estructural y funcionalidad de las losas que se encuentran en el sector de acceso peatonal de la institución educativa, al costado occidental del mismo se encuentran comprometidas por las afectaciones evidenciadas, ante cargas normales de servicio.</p> <p>La estabilidad estructural y funcionalidad del muro exterior, no se encuentran comprometidas por las afectaciones evidenciadas, sin embargo, podrían presentarse colapsos parciales de elementos estructurales y no estructurales frente a cargas dinámicas.</p>	
<p><b>1.4. Actores involucrados en las causas del fenómeno:</b> Los ciudadanos que transitan por el lugar La comunidad educativa que hace uso de este espacio peatonal Vendedores ambulantes en las afueras del colegio Las rutas escolares parqueadas frente a la Institución</p>

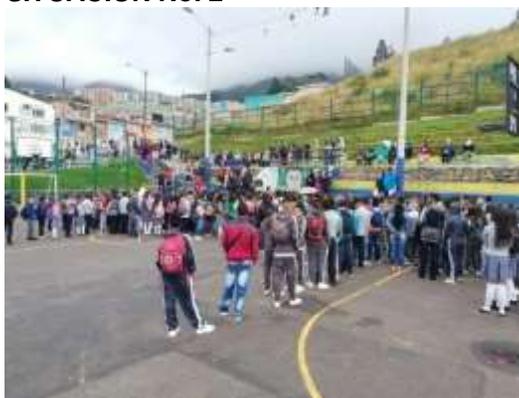
**Colegio Nueva Delhi**

El día 22 de agosto de 2016, en el Colegio Nueva Delhi IED, localizado en la dirección Calle 62 A sur No 14i - 33 Este de la localidad de San Cristóbal en la UPZ 51 – Libertadores, se produjo una emergencia en ocasión a que el muro de cierre de la cubierta del segundo nivel, por esfuerzos de empuje del viento, generó el colapso y su caída sobre el salón H4, causando el rompimiento de la cubierta y la estructura de soporte y ocasionando heridas a varios estudiantes que en el momento recibían clases.

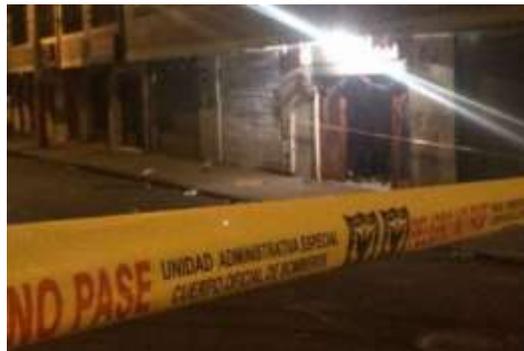
#### Incendio Estructural al interior de un establecimiento nocturno

En el barrio Granada Sur, de la localidad San Cristóbal, el 6 de diciembre del 2015, en un bar ubicado en la CL 24 SUR 1 23 ESTE, el señor Víctor Alfonso Niño, de 30 años, había sido expulsado del sitio luego de sostener una riña con un cliente, regresó roció gasolina y prendió fuego en el lugar con él y todas las personas adentro, hubo 34 personas heridas con quemaduras del 2% al 70% del área corporal.

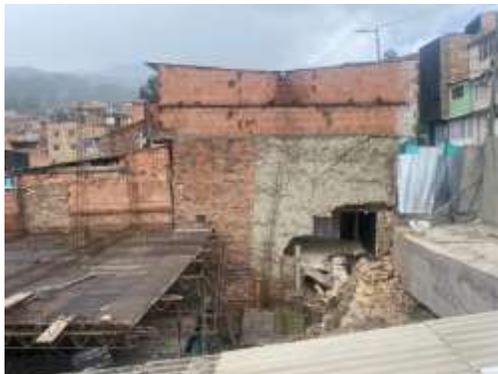
**Caída de vivienda en sector San Pedro**

Durante diciembre de 2021, se inició una construcción de una vivienda con uso multifamiliar, en la Kr 9B E No. 27B – 41 S, barrio San Pedro de la localidad de San Cristóbal. El proceso constructivo se inició sin la gestión correspondiente de la licencia de construcción. En la ejecución de la obra, se generó un desplazamiento de la base de las viviendas aledañas comenzaron a ceder y generaron una condición de desplazamiento transversal sobre el costado occidental. El 31 de enero de 2023 se realizó la evacuación asistida del predio y en abril de 2023 colapsó la estructura afectada. El evento fue registrado
