Localidad Engativá	Caracterización General de Escenarios de Riesgo
--------------------	---

## 1.2. Caracterización General del Escenario de Riesgo por: “FENÓMENOS HIDROMETEOROLÓGICOS Y CONEXOS EN LA LOCALIDAD DE ENGATIVÁ”

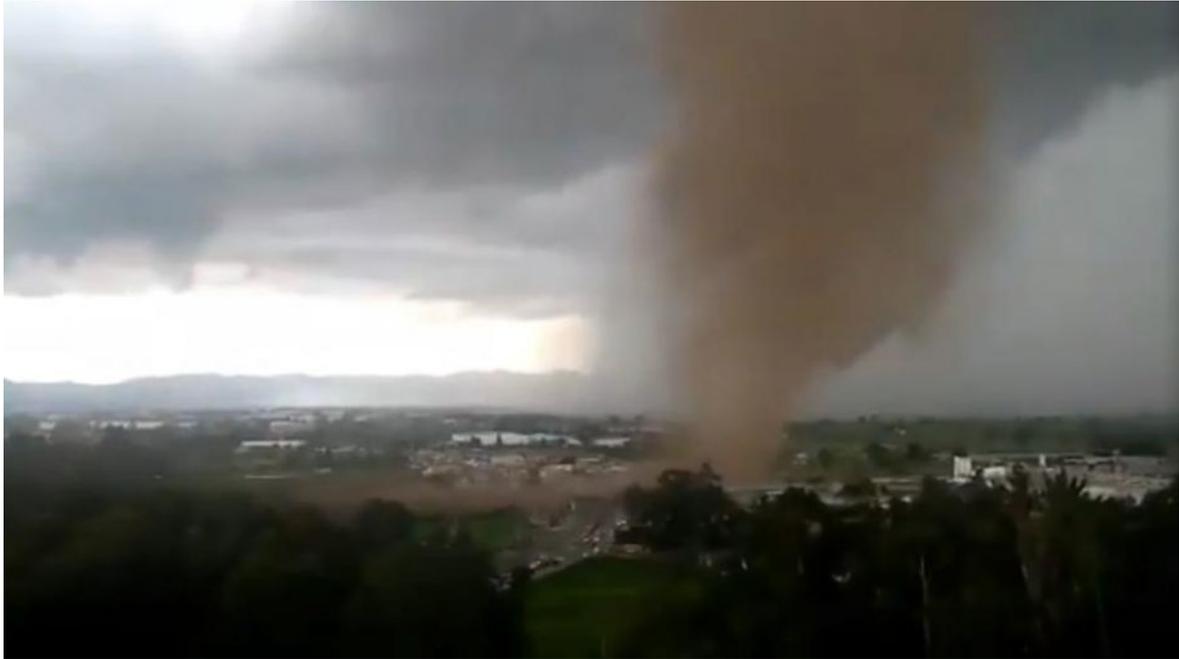
**VENDAVAL CALLE 80**

Formulario 1. DESCRIPCIÓN DE SITUACIONES DE DESASTRE O EMERGENCIA ANTECEDENTES		
<p><i>En este formulario se consigna la descripción general de situaciones de desastre o emergencias ocurridas (si las hay) que presentan relación con el escenario de riesgo que se quiere caracterizar en el presente capítulo. En lo posible describir 1 o 2 situaciones relevantes. Utilizar un formulario (No. 1) por cada situación que se quiera describir.</i></p>		
<b>ANTECEDENTES HISTÓRICOS LOCALIDAD<sup>1</sup>:</b>		
<b>EVENTO</b>	<b>FECHA DEL EVENTO</b>	<b>BARRIOS AFECTADOS</b>
VENDAVAL	20/06/2011	CIUDADELA COLSUBSIDIO 5 CASAS AFECTADAS POR LEVANTADA DE TEJAS DE CUBIERTA Y CAÍDA DE ÁRBOLES POR FUERTE VENDAVAL
VENDAVAL	14/11/2011	BOYACÁ – LA CONSOLACIÓN Y EL REAL – NORMANDÍA – JARDÍN BOTÁNICO CASAS AFECTADAS EN SUS CUBIERTAS EN LA CALLE 66 B CON KRA. 75 LAS OPERACIONES AÉREAS EN EL AEROPUERTO ELDORADO SE SUSPENDIERON 1 HORA POR EL FUERTE VENDAVAL.

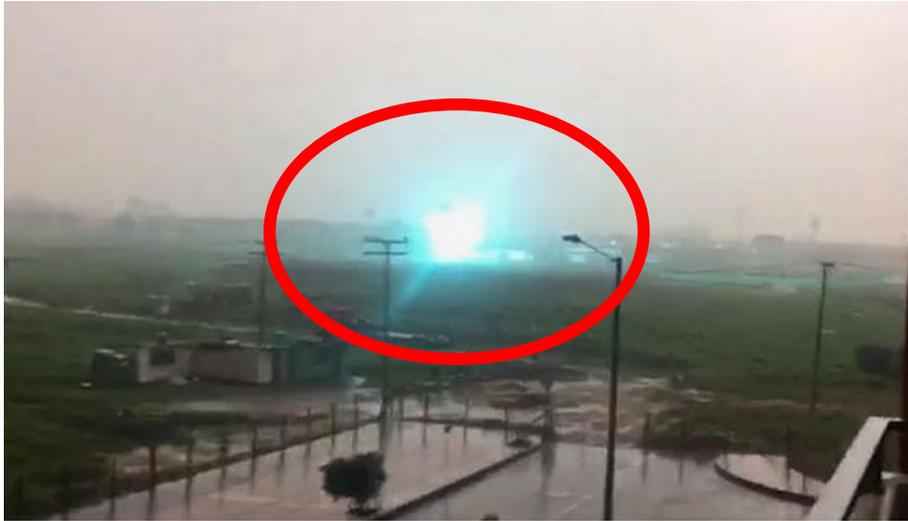
**Fotografía caída del Rayo del 14 de mayo de 2017 en Engativá**

1.5. Daños y pérdidas presentadas: <i>(describir de manera cuantitativa o cualitativa)</i>	<p>En las personas: <i>(muertos, lesionados, discapacitados, trauma psicológico, etc.)</i> Por la Tormenta Eléctrica del 14 de mayo/2017, no hubo personas fallecidas ni lesionadas. La comunidad se alarmó por la caída del Rayo.</p> <p>En bienes materiales particulares: <i>(viviendas, vehículos, enseres domésticos, etc.)</i> En los bienes materiales particulares no hubo pérdidas.</p> <p>En bienes materiales colectivos: <i>(infraestructura de salud, educación, servicios públicos, etc.)</i> En los bienes colectivos se vio afectado el Aeropuerto Eldorado con las operaciones aéreas de la pista norte.</p> <p>En bienes de producción: <i>(industrias, establecimientos de comercio, cultivos, pérdida de empleos, etc.)</i> En bienes de producción no se vio afectado por la Tormenta Eléctrica del 14 de mayo/2017.</p> <p>En bienes ambientales: <i>(cuerpos de agua, bosques, suelos, aire, ecosistemas en general, etc.)</i> En bienes ambientales se vio afectada la zona de suelo y un árbol en la finca donde cayó el Rayo en un área no mayor a 20 metros cuadrados de acuerdo a lo indicado por la cuidadora de la finca.</p>

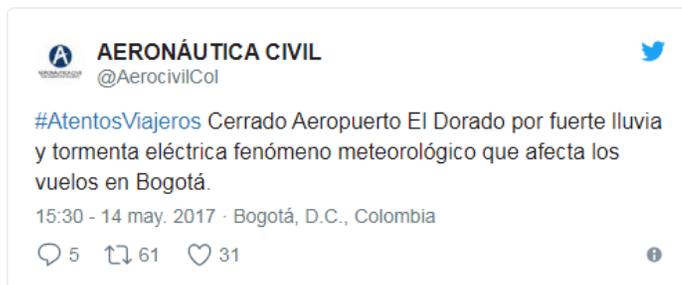
Después de las 3:00 p.m. comenzó a caer sobre la capital un aguacero que, según diversos reportes de redes sociales, ha ocasionado inundaciones en varias vías y fallas en el servicio de energía eléctrica.

1.1. Fecha: <i>mayo 14 de 2017</i>	<p>1.2. Fenómeno(s) asociado(s) con la situación: Eventos de origen natural asociados a las condiciones geográficas y ambientales del sector de la Localidad:</p> <ul style="list-style-type: none"> <li>• Lluvias intensas o fuertes.</li> <li>• Granizadas.</li> <li>• Vendaval.</li> <li>• Inundaciones y encharcamientos.</li> <li>• Caída de árboles.</li> </ul>
<p>1.3. Factores que favorecieron la ocurrencia del fenómeno: <i>(detallar lo mejor posible cuando se trata de fenómenos que no son eminentemente naturales o sea del tipo socio-natural y en el caso de eventos de origen humano no intencional. Citar la recurrencia de fenómenos similares, si la hay)</i> Las fuertes lluvias del martes 14 de mayo de 2017 en horas de la tarde favorecieron la ocurrencia de la Tormenta Eléctrica en el suroccidente de la Localidad en las haciendas colindantes con el Aeropuerto El Dorado.</p>

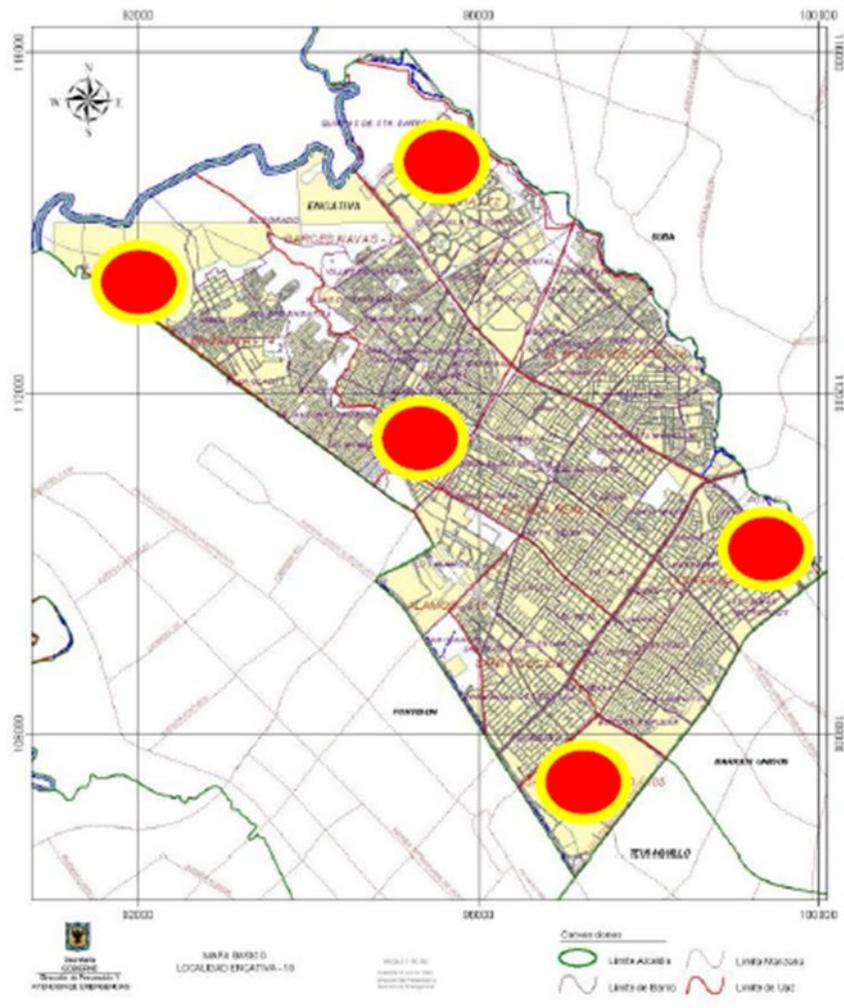
Sitios propensos a Tormentas Eléctricas en Engativá

Los antecedentes históricos de la Localidad hacen que la localización geográfica de las zonas propensas a las Tormentas Eléctricas, las cuáles señalamos a continuación; sean más vulnerables a este evento de carácter natural. La localización geográfica del sector en la Localidad, lo hace más vulnerable a los efectos de los Vendavales.

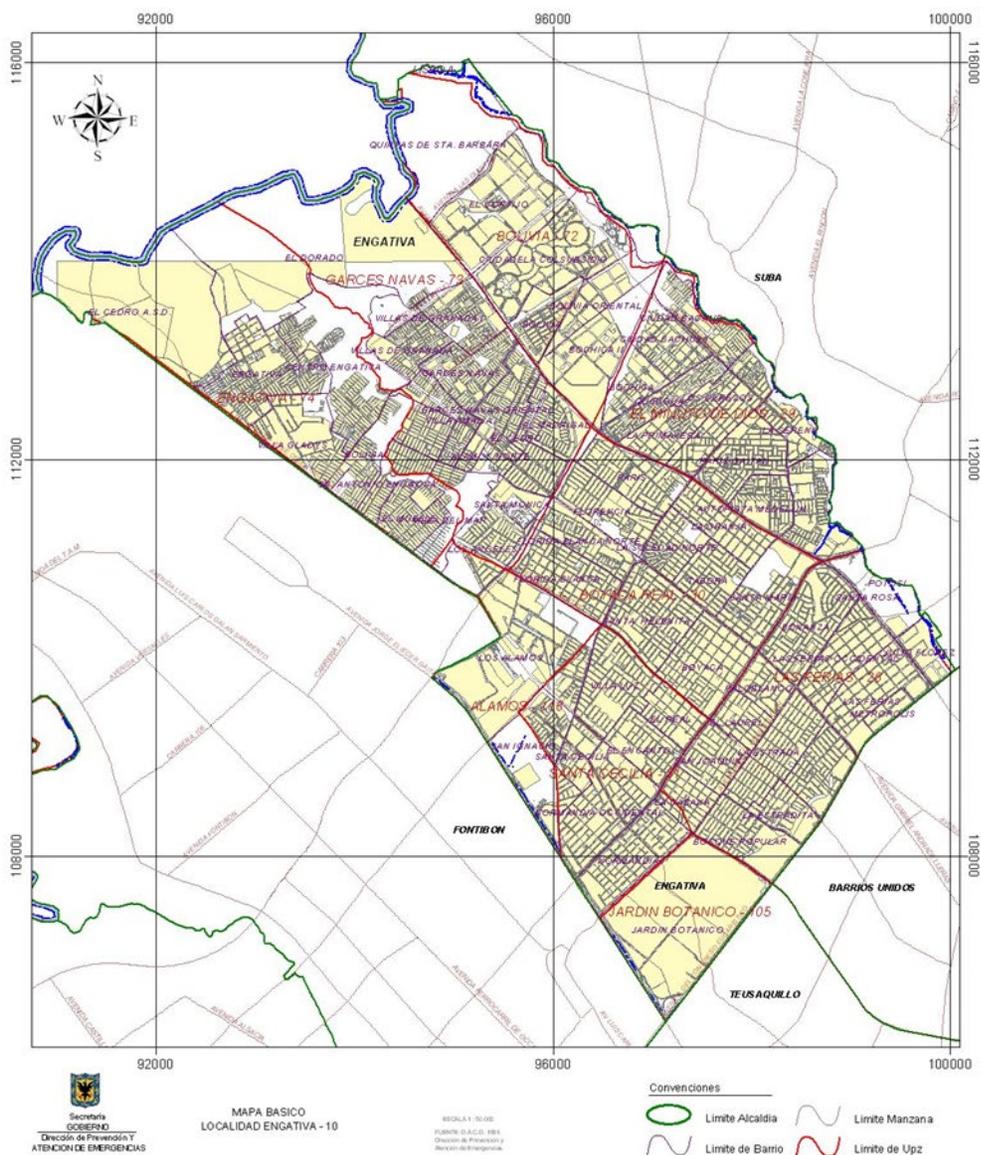
Plano de la Localidad con los sectores afectados por la granizada del 27 de marzo de 2009

Las granizadas afectan más las cubiertas de patio y garajes, así como los bienes y enseres ubicados en esos sitios.

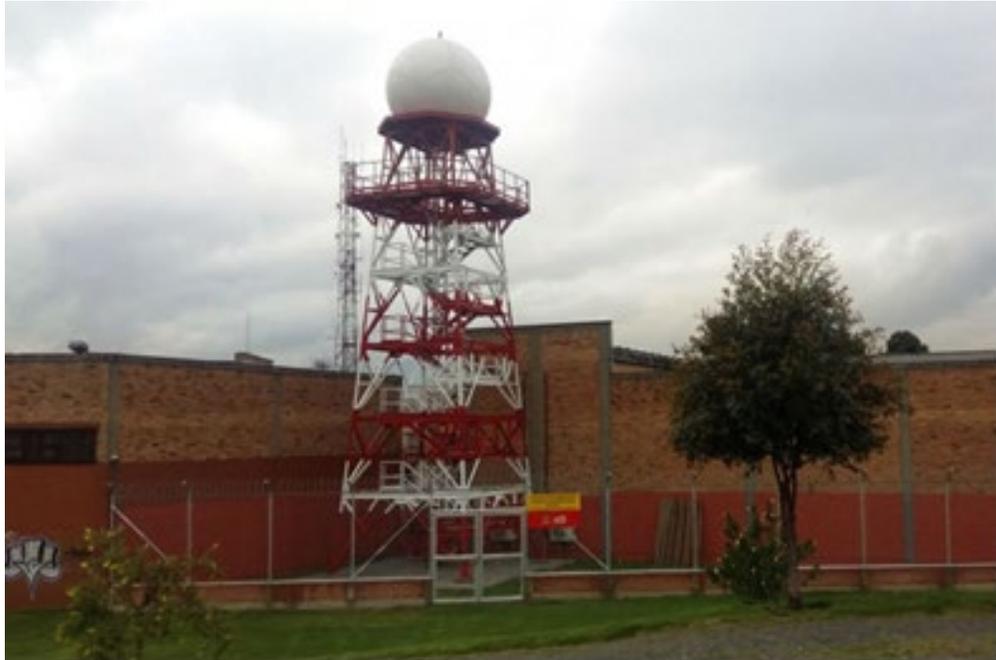
**RADAR METEREOLÓGICO DOPPLER DEL IDIGER  
PARQUE INDUSTRIAL SAN CAYETANO**

- ✚ Instalación del Radar Meteorológico por parte del IDIGER en la Zona Industrial San Cayetano de la Localidad de Engativá, SAT para monitorear Tormentas Eléctricas en la ciudad.

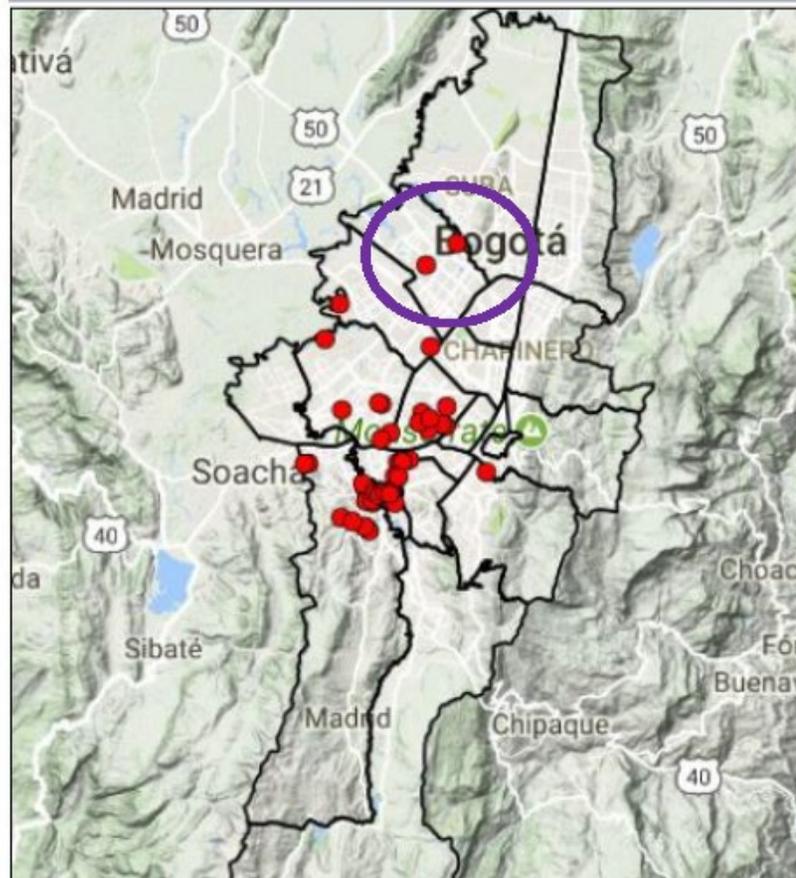
#### CAIDA DE RAYOS 20-11-2017

**BALANCE DE LA ACTIVIDAD ELÉCTRICA RELACIONADA CON  
RAYOS PRESENTADOS EN BOGOTÁ D.C EN EL DIA DE AYER  
2017-11-20 07:00 AM a 2017-11-21 07:00 AM**

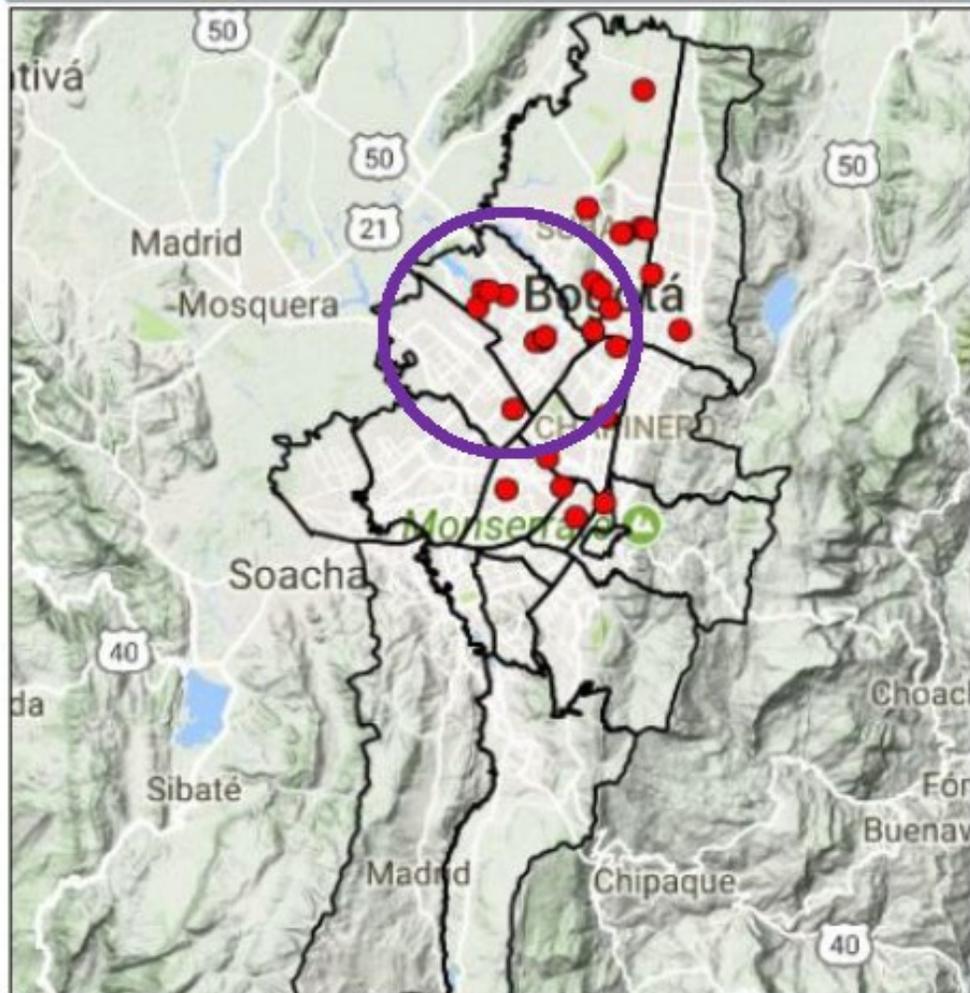
**CAIDA DE RAYOS 22-11-2017**

**BALANCE DE LA ACTIVIDAD ELÉCTRICA RELACIONADA CON  
RAYOS PRESENTADOS EN BOGOTÁ D.C EL DIA DE HOY EN LAPSO DESDE  
2017-11-22 07:00 AM a 2017-11-22 09:30 PM**

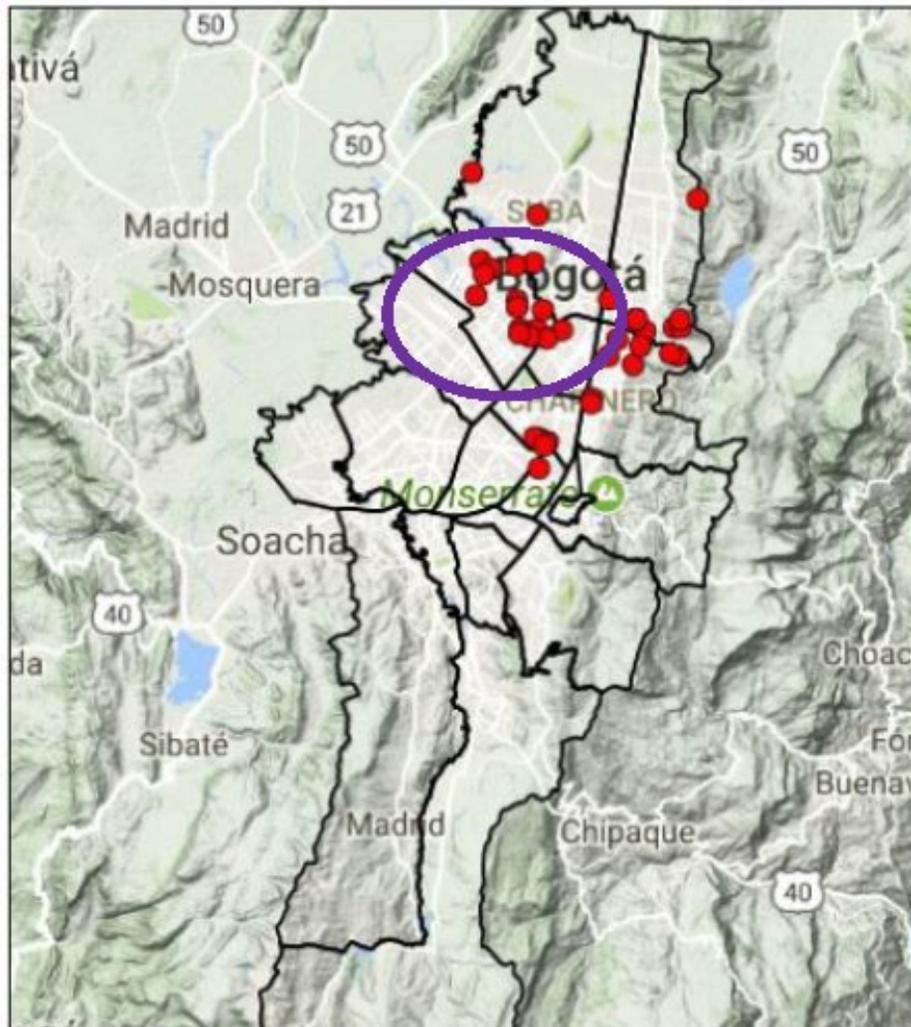
**CAÍDA DE RAYOS 30-11-2017**

BALANCE DE LA ACTIVIDAD ELÉCTRICA RELACIONADA CON  
RAYOS PRESENTADOS EN BOGOTÁ D.C EN EL DIA DE AYER  
2017-11-30 07:00 AM a 2017-12-01 07:00 AM

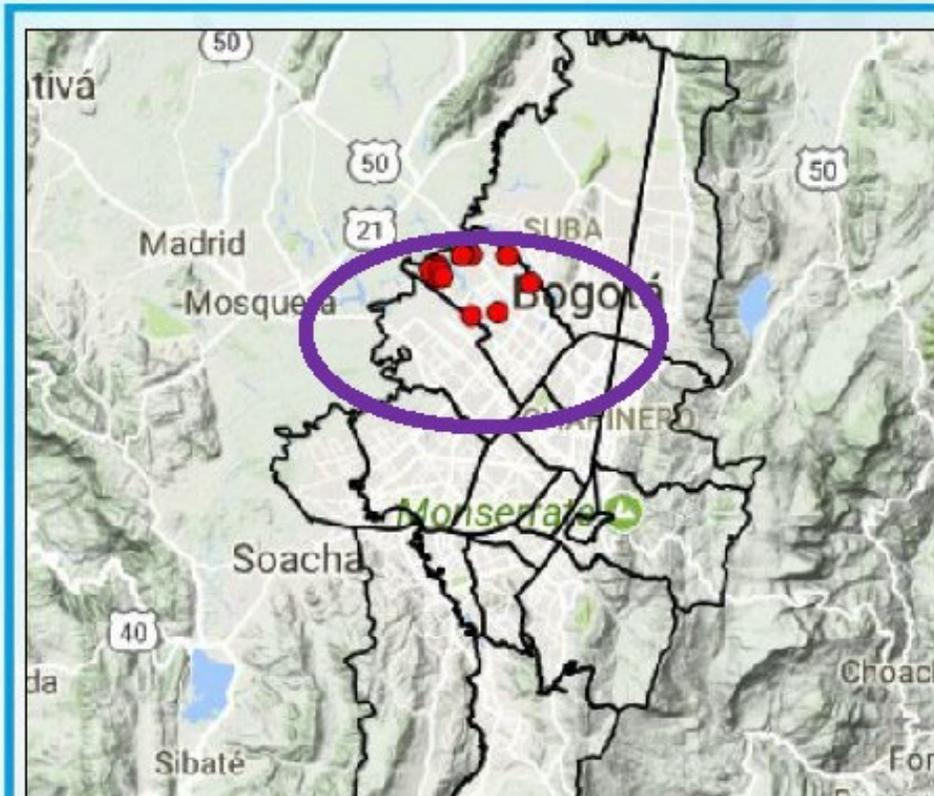
**CAÍDA DE RAYOS 04-01-2018****LOCALIZACIÓN DE LOS RAYOS  
PRESENTADOS HOY, EN EL LAPSO:**

2018-01-04 07:00 AM a 2018-01-04 02:30 PM

**SE PRESENTARON 17 EVENTOS DE ACTIVIDAD ELÉCTRICA EN ENGATIVÁ, EL MOMENTO CON MAYOR NÚMERO DE EVENTOS FUE ALREDEDOR DE LAS 2:00 P.M. CON 13 EVENTOS.**

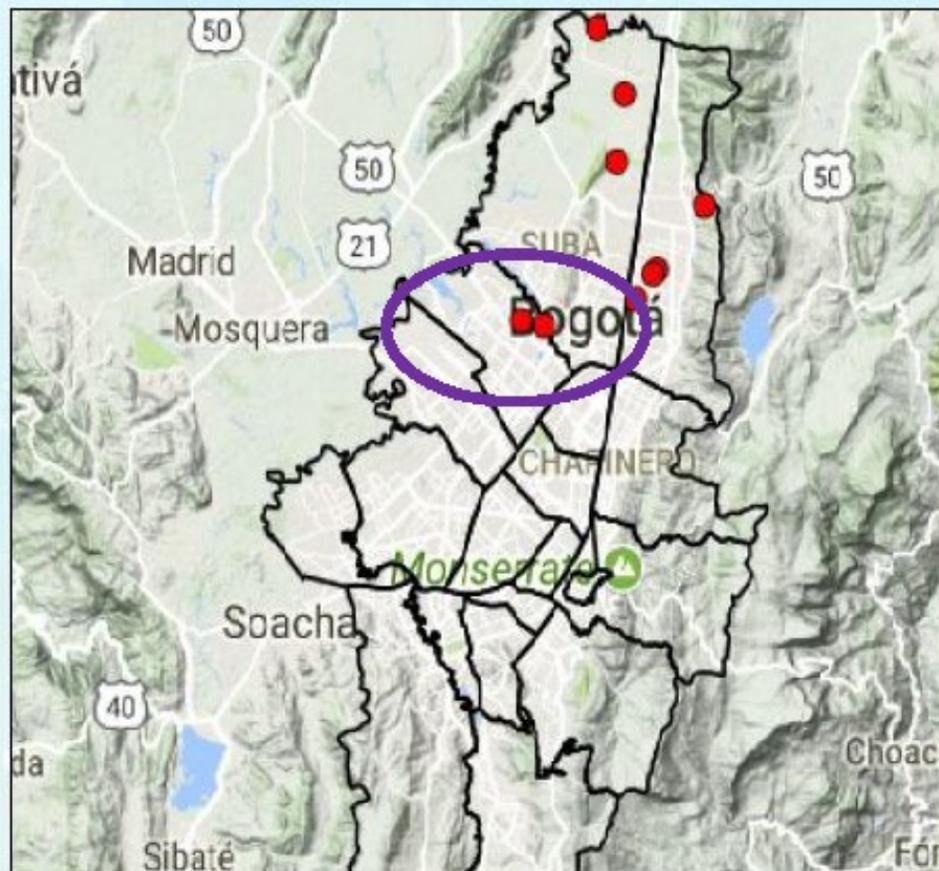
**CAÍDA DE RAYOS 08-01-2018****LOCALIZACIÓN DE LOS RAYOS  
PRESENTADOS AYER**

2018-01-08 07:00 AM a 2018-01-09 07:00 AM

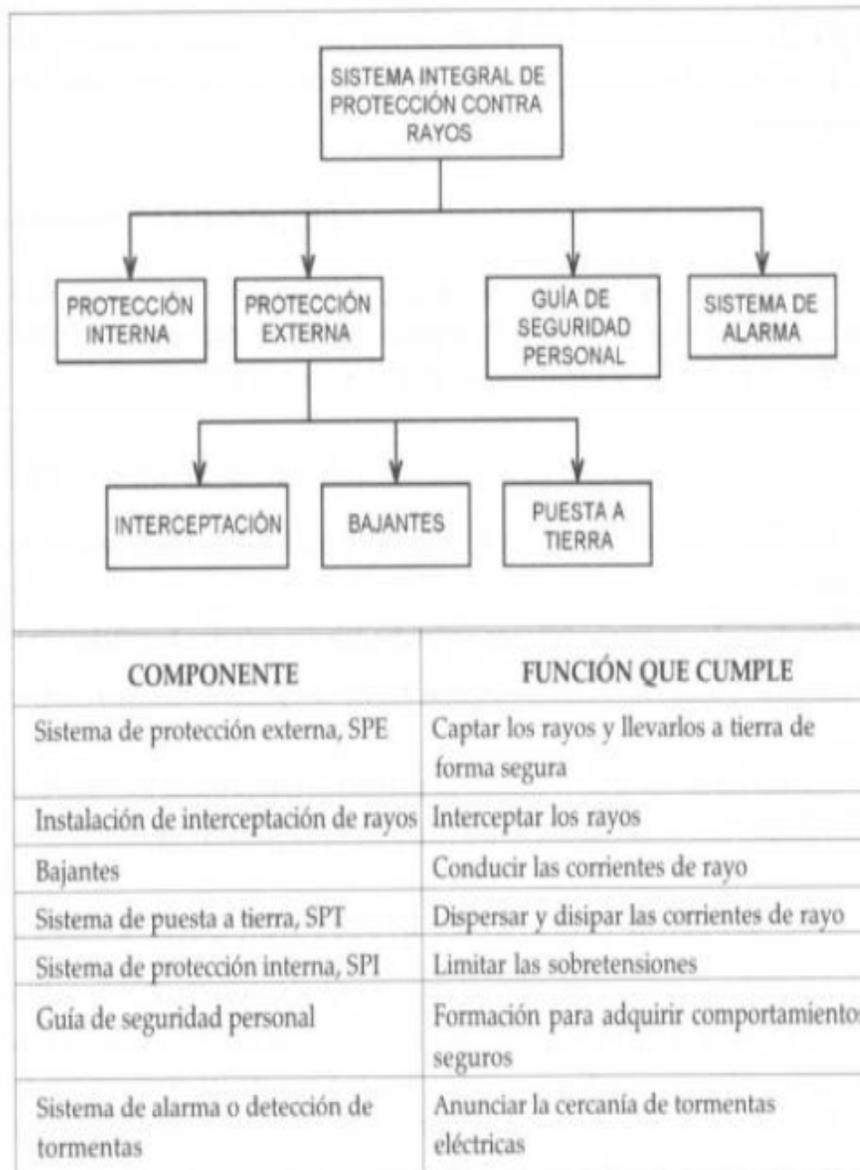
Figura 1. Elementos del sistema de protección contra rayos y la función que cumplen.

## ELEMENTOS DE UN SISTEMA DE PROTECCIÓN CONTRA RAYOS FUNCIONES QUE CUMPLE<sup>5</sup>

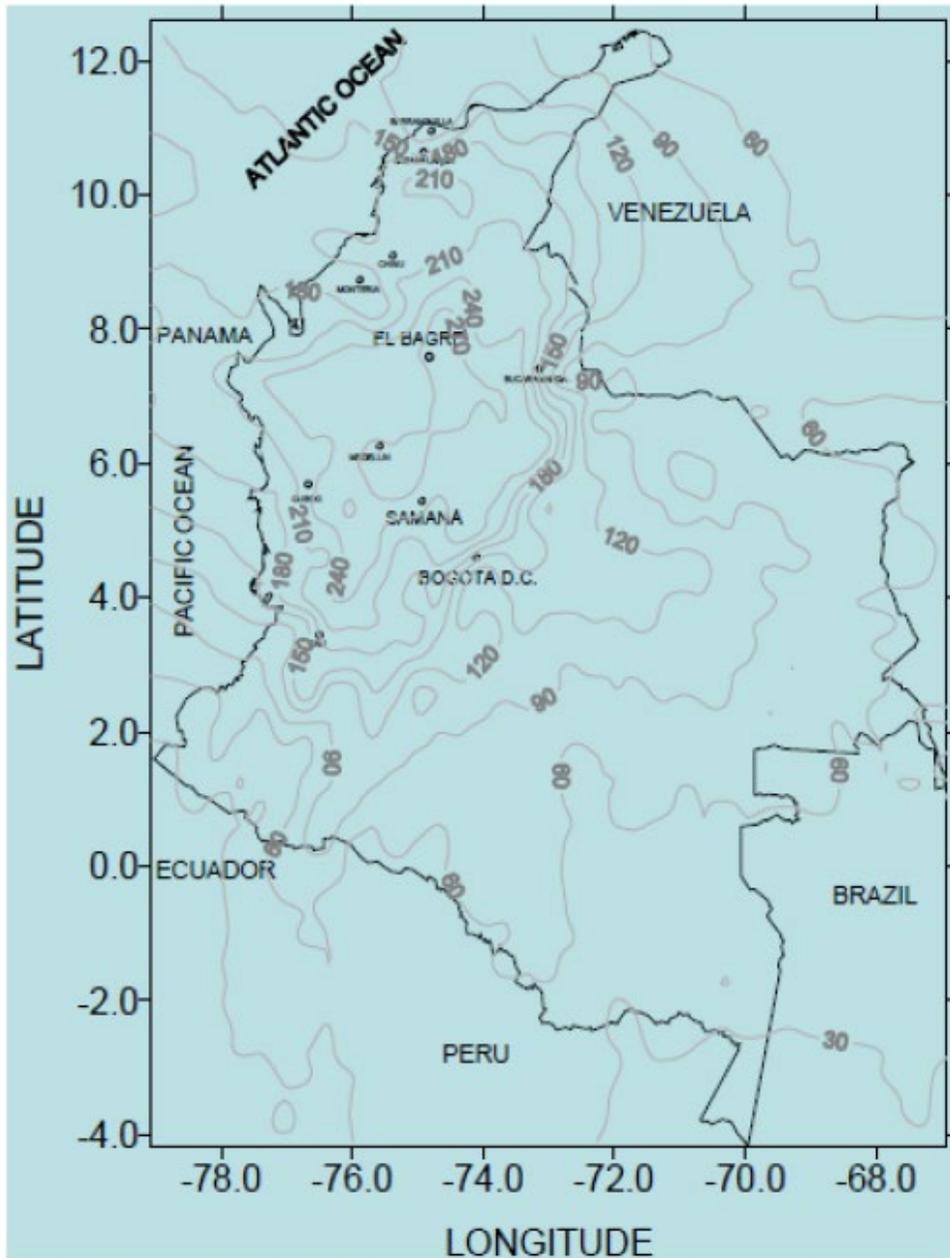
**NIVEL ISOCERAÚNICO COLOMBIA**
