LOCALIDAD SAN CRISTOBAL

Consejo Local de gestión del Riesgo y Cambio Climático

CARACTERIZACIÓN GENERAL DE ESCENARIOS DE RIESGO POR AVENIDA TORRENCIAL

Julio de 2019

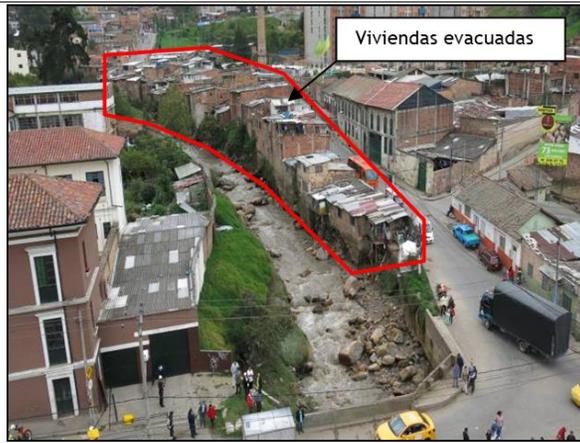
Foto 6. Vista del río Fucha a la altura de la Carrera 8A Este con Calle 12 Sur, en donde se observa la cercanía de las viviendas ubicadas hacia la margen izquierda de la misma.

El día 18 de noviembre de 2013 se presentó una avenida torrencial en el río Fucha, el cual se localiza en una ladera con pendiente variable, entre los 15° y 50°, consolidada urbanísticamente hacia su parte media y baja, en donde se localiza el desarrollo los Laureles Sur Oriental, el barrio la Gran Colombia, el barrio Montecarlo y el sector catastral San Cristóbal Sur de la localidad de San Cristóbal; además, hacia la parte alta de la ladera por donde se localiza el río Fucha se localizan zonas de bosques correspondientes a los cerros Orientales de Bogotá.

1.3. Factores que favorecieron la ocurrencia del fenómeno: Apertura de las compuertas de la represa administrada por la Empresa de Acueducto de Bogotá. Intervención antrópica alrededor del cuerpo de agua por la descarga de material de construcción (relleno), residuos de construcción y de demolición - RCD.

1.4. Actores involucrados en las causas del fenómeno: Afectación sobre la ronda del nacimiento del río por la apertura de las compuertas de la represa administrada por la Empresa de Acueducto de Bogotá. Predios localizados en la zona de ronda y la zona de manejo y protección ambiental – ZMPA del río Fucha que fueron afectados directamente por la avenida torrencial y el cambio del comportamiento hidráulico del cauce.

En bienes materiales particulares: Pérdida en algunos enseres domésticos afectados en su funcionalidad por el fenómeno ocurrido y afectación estructural de las viviendas en el tramo evaluado.

<p>Evacuación definitiva de 43 viviendas, ubicadas en la margen derecha del río Fucha, en el desarrollo los Laureles Sur Oriental, barrio la Gran Colombia y en el sector catastral San Cristóbal Sur, por encontrarse comprometida su estabilidad ante la presencia de avenidas torrenciales.</p> <p>En bienes materiales colectivos: Afectación de los puentes Carrera 8A Este con Calle 12 Sur, Carrera 6 Este con Calle 12 Sur y en la Transversal 1A Este con Calle 13 Sur, en el sector catastral San Cristóbal Sur, dada las posibles afectaciones que se pueden presentar en estos de no desarrollarse acciones encaminadas a mejorar su estabilidad y funcionalidad.</p> <p>Afectación en redes de acueducto y alcantarillado sobre el tramo afectado.</p> <p>En bienes de producción: Establecimientos de comercio e industria que funcionaban en los predios localizados sobre la ronda del río y afectados estructuralmente por la avenida torrencial.</p> <p>En bienes ambientales: Recomendación de restricción de uso de una franja de aproximadamente 3m de ancho, paralela al río Fucha, en una zona verde del predio de la Calle 13 Sur No. 6-52 Este, en la Copropiedad Unidad Residencial San Cristóbal sector III la cual presenta desprendimientos de terreno, dado que corresponde a un talud marginal del río Fucha.</p> <p>Recomendación de restricción de uso de una franja de aproximadamente 3m de ancho, paralela al río Fucha, en una zona verde del predio de la Calle 13 Sur No. 6-34 Este, Parque San Cristóbal, la cual presenta desprendimientos de terreno, dado que corresponde a un talud marginal del río.</p> <p>Recomendación de restricción de uso en una franja de 3m aproximadamente hacia la margen derecha y paralela al río Fucha, en una zona verde afectada por desprendimientos de material generados por la avenida torrencial.</p>
