# LOCALIDAD SAN CRISTOBAL

Consejo Local de gestión del Riesgo y Cambio Climático

## CARACTERIZACIÓN GENERAL DE ESCENARIOS DE RIESGO POR MOVIMIENTOS EN MASA

Julio de 2019

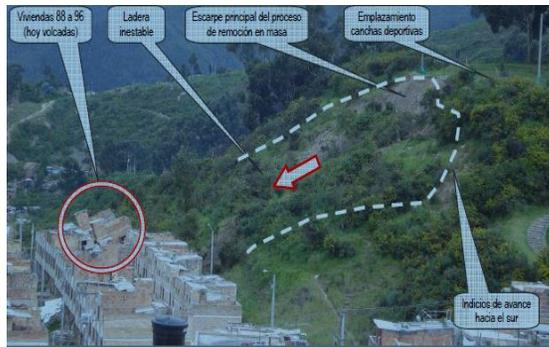
**SITUACIÓN No. 1 Movimientos en masa, Urbanización Buena Vista Oriental Etapa III**

Vista de la Urbanización Buena Vista Oriental III Etapa afectada

En el sector, se presentó un deslizamiento de grandes proporciones que involucró un volumen estimado en 15 mil metros cúbicos, localizado sobre la ladera del costado oriental de la urbanización y que afectó a la manzana oriental de la misma involucrando un total de 96 viviendas pertenecientes a la Urbanización Buena Vista Oriental III Etapa. El material movilizado en dicho proceso posiblemente es producto de la reconfiguración de la zona comunal de las canchas (zona alta del talud), el cual al parecer fue dispuesto a media ladera de manera inapropiada y sin las medidas adecuadas de estabilización ni medidas apropiadas de manejo de aguas de escorrentía superficial y subsuperficial.

En visita realizada el 4 de agosto de 2011 se evidencia que las viviendas de la urbanización ya han sido demolidas y al mismo tiempo se observa que no se han implementado obras de estabilización del talud.

**1. Proceso de movimientos en masa:** Se trata de un deslizamiento de grandes proporciones que involucra un volumen estimado en 15 mil metros cúbicos, que se presenta sobre la ladera del costado oriental de la urbanización y que actualmente afecta la manzana oriental de la misma, sector norte de la misma (viviendas 57 a 71 y 82 a 96), pero que amenaza con afectar la totalidad de la manzana (viviendas 47 a 96). El material movilizado en dicho proceso posiblemente es producto de la reconfiguración de la zona comunal de las canchas, el cual al parecer fue dispuesto a media ladera de manera inapropiada y sin las medidas adecuadas de estabilización ni medidas apropiadas de manejo de aguas de escorrentía superficial y subsuperficial.

**2. Asentamientos del relleno:** Se cimentaron las viviendas: De acuerdo con la inspección visual, las viviendas de la urbanización, principalmente aquellas pertenecientes al costado norte de la manzana occidental (viviendas 17 a 23 y 69 a 46) presentan afectaciones asociadas a deformaciones o asentamientos en el relleno generado para el emplazamiento de las viviendas de la urbanización, además de la falta de confinamiento de dicho terreno hacia el costado norte.

**3. Deficiencias Constructivas:** Es posible que el diseño de las viviendas y sus especificaciones técnicas en cuanto a técnicas constructivas y materiales no hayan tenido plena correspondencia
