## 1.2. Caracterización General del Escenario de Riesgo por movimientos en masa.

## Formulario 1. DESCRIPCIÓN DE SITUACIONES DE DESASTRE O EMERGENCIA ANTECEDENTES

Localidad Chapinero	Caracterización General de Escenarios de Riesgo
---------------------	---

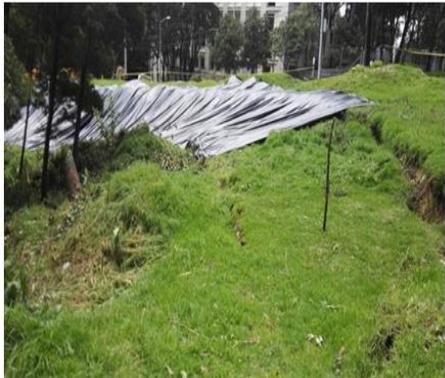
<b>SITUACIÓN No. 1</b>		Movimiento en masa presentado en la calle 40 A bis con transversal segunda. Sector catastral Parque Nacional –
<b>1.1. Fecha: 22 de marzo de 2016</b>

<b>1.2. Fenómeno(s) asociado con la situación:</b> En el parque nacional, en el punto de la Universidad Javeriana, costado oriental a una distancia de 40 metros aproximadamente, se presenta un desprendimiento de material considerable, aproximadamente 8 mil Metros cúbicos de material arcilloso, una cuña tipo rotacional en forma de herradura cubriendo un área de 400 metros cuadrados por 20 metros por eso el estimativo de la afectación. Se emite un acta de restricción del área parque nacional N°0844 (Zona de administración del IDRD), restricción de 30 metros de la parte alta y 50 metros parte baja al costado sur, es un predio público.
<b>1.3. Factores que favorecieron la ocurrencia del fenómeno:</b> Posible detonante de Aguas de escorrentía, alteración de dinámica hidráulica generando procesos de movimientos en masa, Corte de Talud, Aguas vertidas producto del rebose proveniente del pozo de aguas servidas de la empresa de acueducto y alcantarillado de Bogotá – EAB que se encuentra en la parte alta donde se presentó la remoción, de acuerdo a las características geomorfológicas, geotécnicas, y geológicas del terreno, que es escarpado y tipo material y las lluvias que se presentaron en el sector durante esta época. En este punto de la localidad se han presentado varios eventos de remoción a partir del año 2000.
