### 1.3. Caracterización General del Escenario de Riesgo por Fenómeno de Movimientos en Masa Brisas del Volador de la Localidad de Ciudad Bolívar

Localidad Ciudad Bolívar	Caracterización General de Escenarios de Riesgo
--------------------------	---

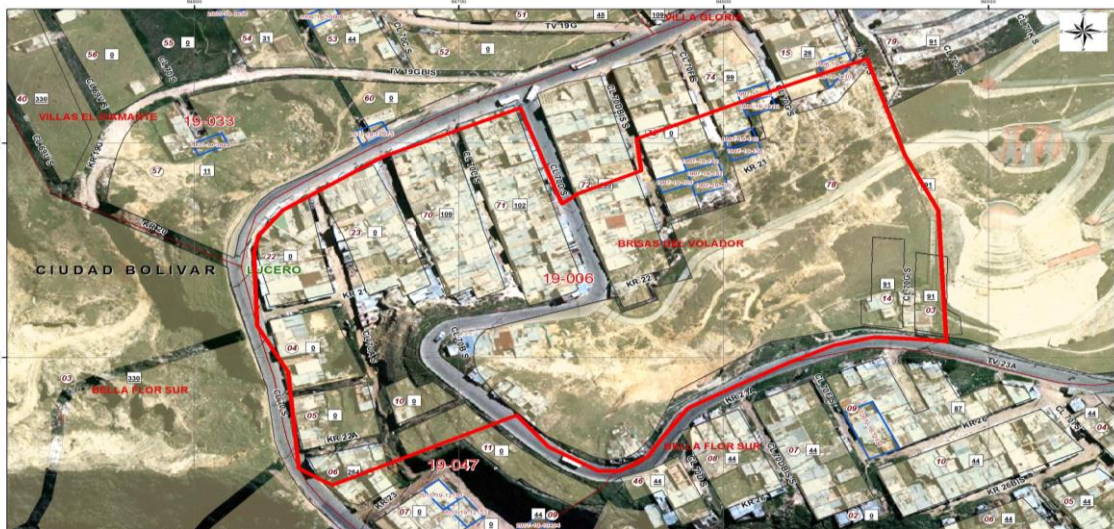
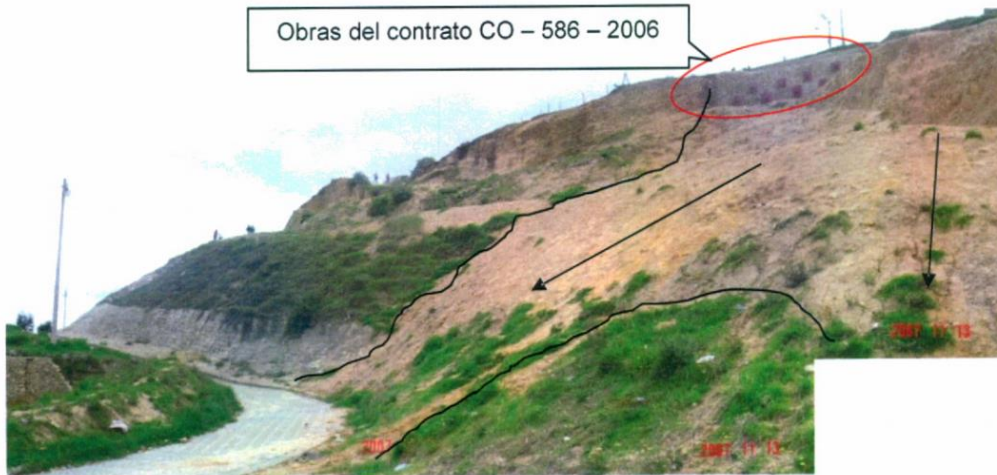
**Fotografía No. 10.** Parte central del barrio **Brisas del Volador**. Unidades geomorfológicas "Laderas intervenidas por actividad extractiva" y "Escarpes mecanizados". Afloramientos rocosos del Grupo Guadalupe – Formación Arenisca Tierna – Unidad de areniscas friables y Unidad de areniscas macizas superiores. Se observan evidencias de antiguo desprendimiento de materiales.
